**OCENA TECHNICZNA nr: WVGZZZCRZKD013521\_2**

Zadanie: Ocena stanu technicznego pojazdu

Model: Touareg 3 3.0 TDi MR`18 E6ag

VIN: WVGZZZCRZKD013521

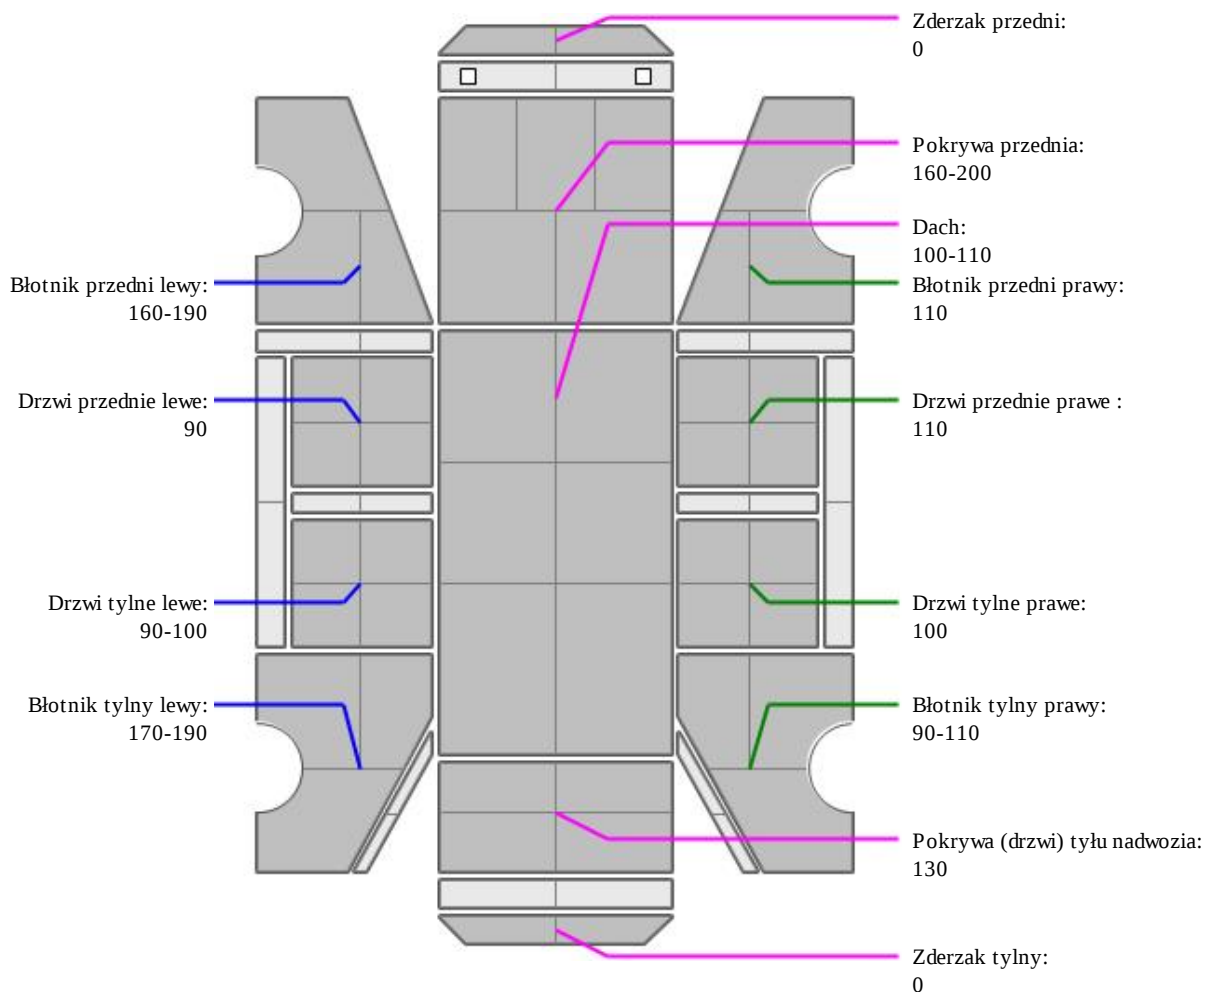
**OPIS POWŁOKI LAKIEROWEJ**

- podano skrajne ,zmierzone wartości grubości powłoki lakierowanej w zaokrągleniu do pełnych wartości.
- pomiary wykonano z wykorzystaniem urządzenia : GL-PRO-2-FAZ ,Prodig-Tech ;
