Nr rejestracyjny: EL8M817

OCENA TECHNICZNA nr: WF0PXXGCHPKK71345

Zadanie: Ocena stanu technicznego pojazdu

Model: Focus 1.0 EcoBoost MR`18 E6

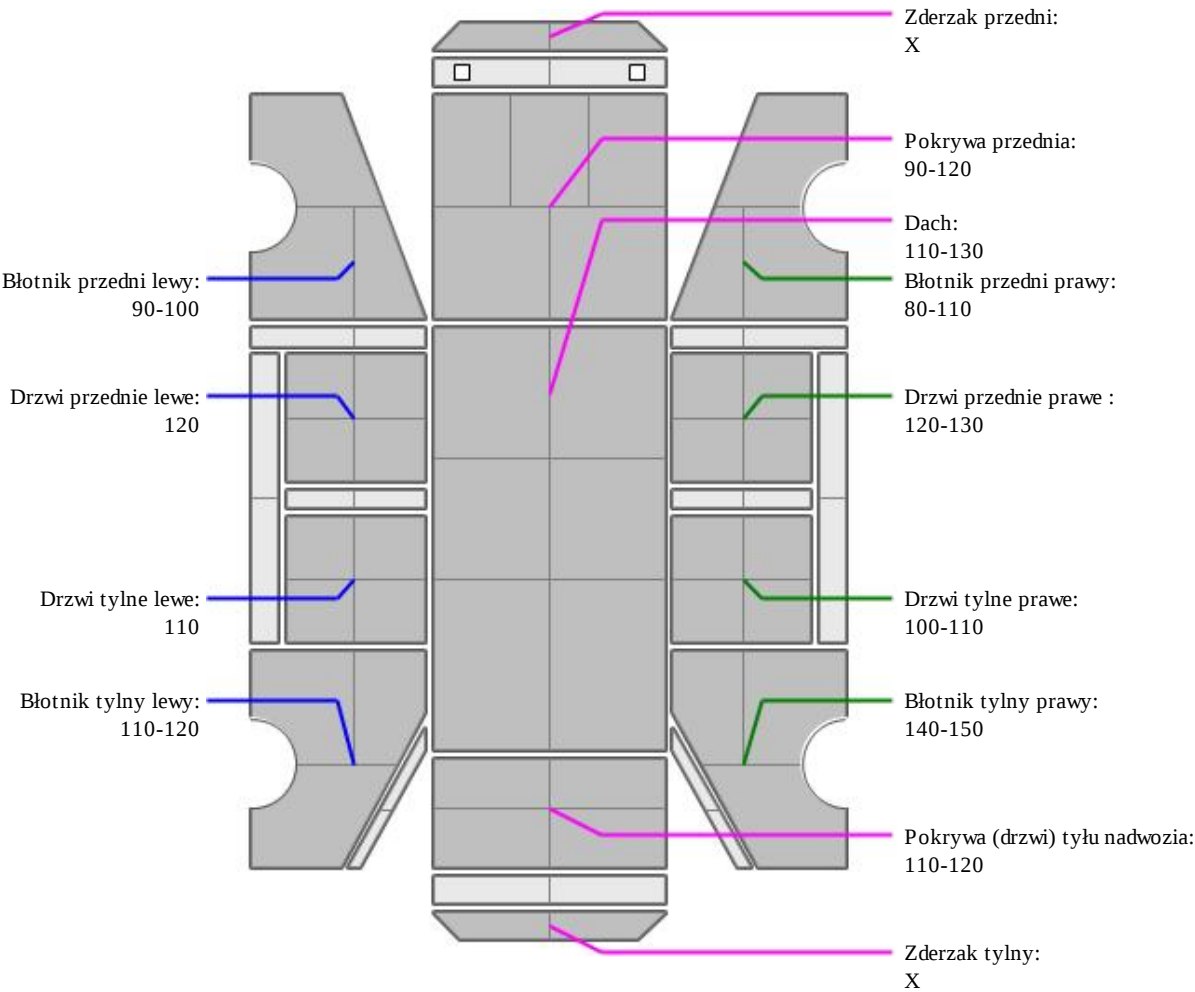
OPIS POWŁOKI LAKIEROWEJ

- podano skrajne ,zmierzone wartości grubości powłoki lakierowanej w zaokrągleniu do pełnych wartości.  
Jednostka miary :  $\mu\text{m}$
