Nr zlecenia: 26/06/08/2025/CarArena STANDARD

## Poglądowy Raport Stanu Technicznego

Zadanie: Ocena stanu technicznego i określenie wartości rynkowej pojazdu

| DANE IDENTYFIKACYJNE POJAZDU | | Dane: [O] VIII-2025 | |
|---|---|---|---|
| Marka: | SKODA | Nr rejestracyjny: | WW132YL |

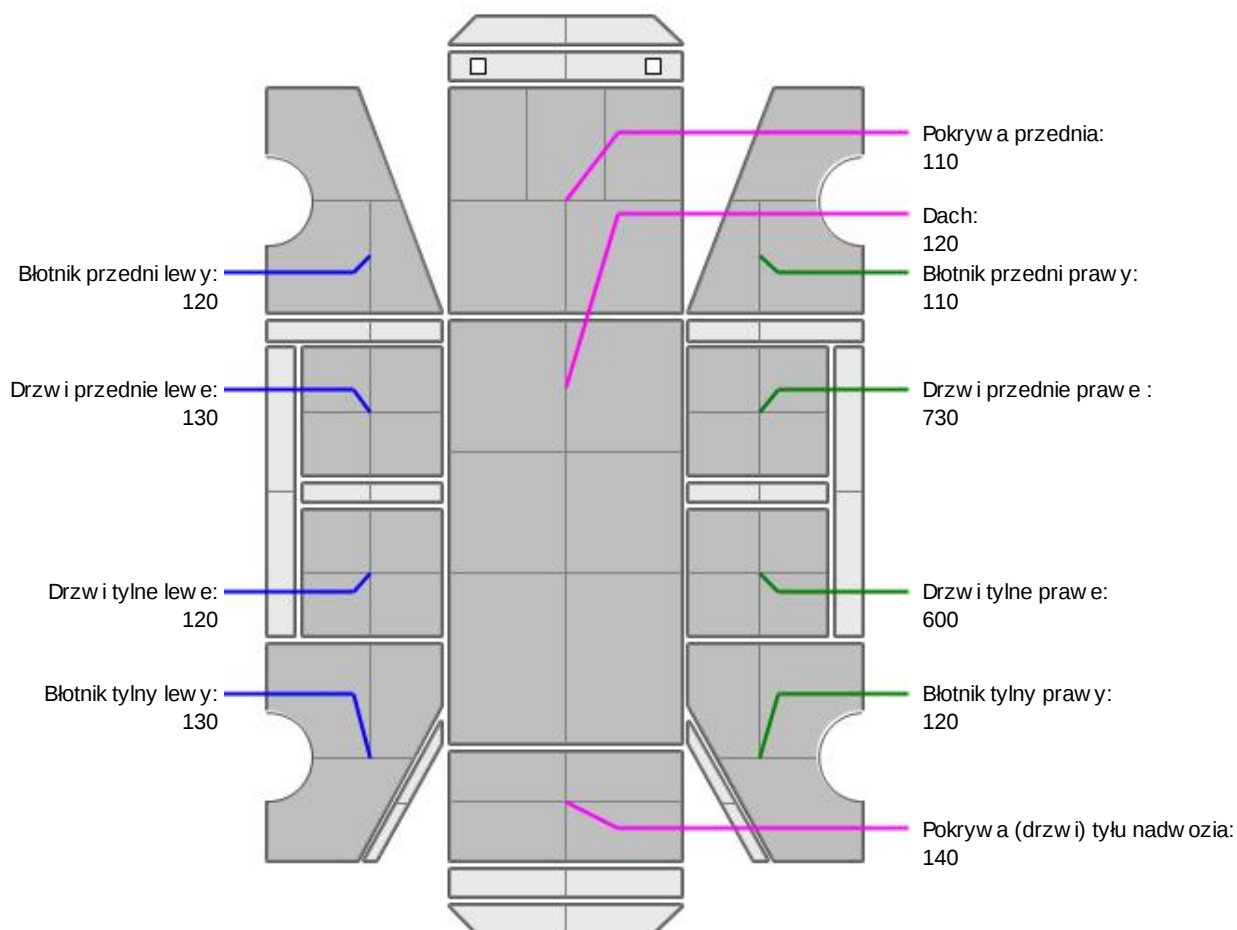
| L.p. | Nazwa elementu | L / P | Grubość powłoki [µm] | Opis |

| 8 | Drzwi przednie | P | 730 | |
| 9 | Drzwi tylne | P | 600 | |

Podane przedziały grubości powłoki lakierowej, dotyczą punktów pomiarowych. Nie mogą być traktowane, jako gwarancja, że grubość powłoki lakierowej w innych punktach nie wykracza poza te przedziały. Pomiar powłoki lakierowej został wykonany urządzeniem będącym w posiadaniu rzeczoznawcy. Pomiar wykonany innym przyrządem może się różnić.
