## Pogladowy raport stanu technicznego

Zadanie: Ocena stanu technicznego i określenie wartości rynkowej pojazdu

| DANE IDENTYFIKACYJNE POJAZDU | | Dane: [O] VIII-2025 | |
|---|---|---|---|
| Marka: | SKODA | Nr rejestracyjny: | WW251YL |
| Model pojazdu: | Fabia III 1.0 MR`15 E6 | Nr Info-Ekspert: | 034-02826 |

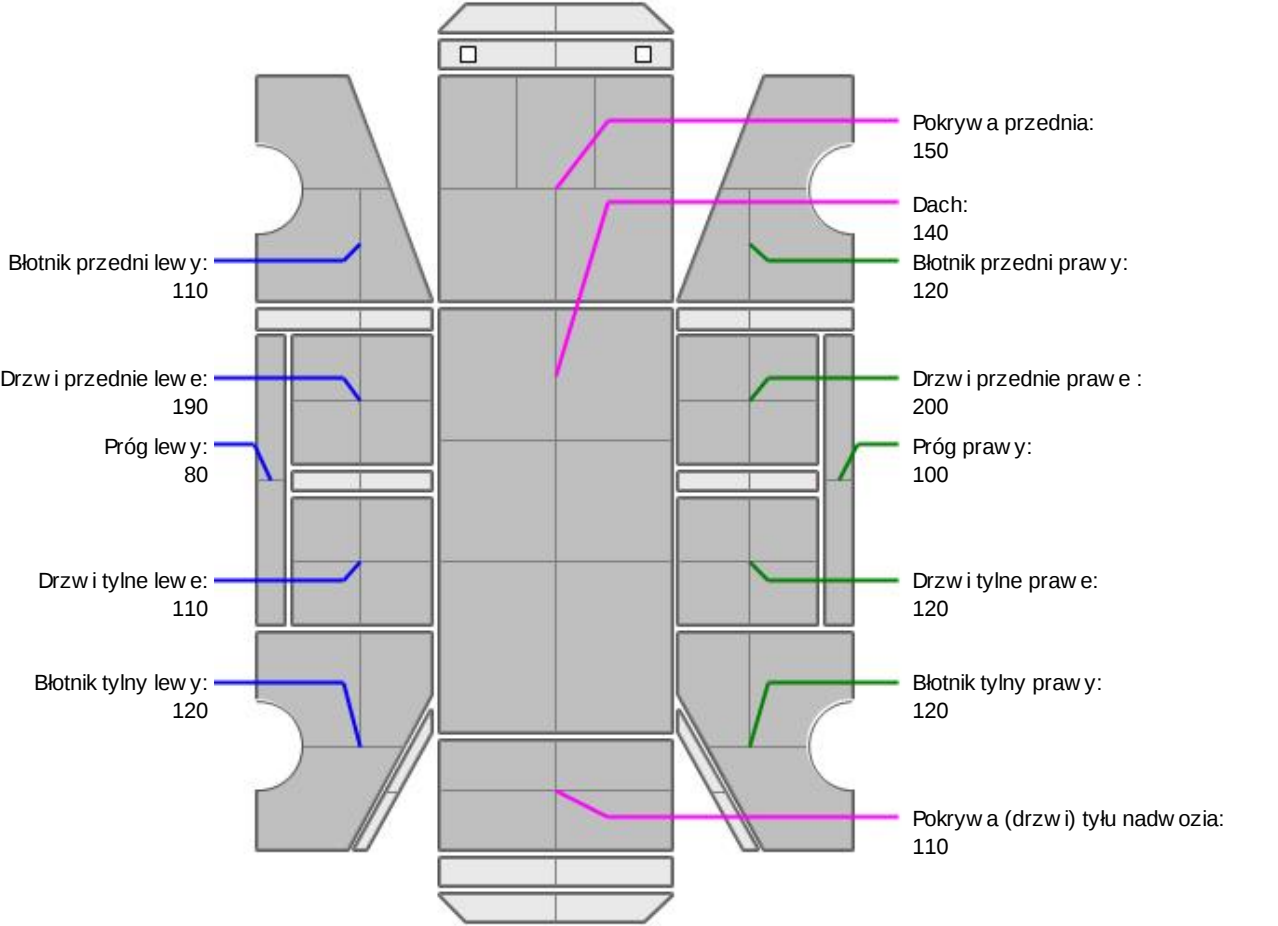
**NADWOZIE – Opis powłoki lakierowej**

| L.p. | Nazwa elementu | L / P | Grubość powłoki [µm] | Opis |
|---|---|---|---|---|
| 1 | Pokrywa przednia | | 150 | |
| 2 | Dach | | 140 | |
| 3 | Błotnik przedni | L | 110 | |
| 4 | Próg | L | 80 | |
| 5 | Drzwi przednie | L | 190 | |
| 6 | Drzwi tylne | L | 110 | |
| 7 | Błotnik tylny | L | 120 | |
| 8 | Błotnik przedni | P | 120 | |
| 9 | Próg | P | 100 | |
| 10 | Drzwi przednie | P | 200 | |
| 11 | Drzwi tylne | P | 120 | |
| 12 | Błotnik tylny | P | 120 | |
| 13 | Pokrywa (drzwi) tyłu nadwozia | | 110 | |
