Nr zlecenia: 23/06/08/2025/CarArena STANDARD

## Poglądowy Raport Stanu Technicznego

Zadanie: Ocena stanu technicznego i określenie wartości rynkowej pojazdu

| DANE IDENTYFIKACYJNE POJAZDU | | Dane: [O] VIII-2025 | |
|---|---|---|---|
| Model pojazdu: | Fabia III 1.0 MR`15 E6 | Nr Info-Ekspert: | 034-02826 |

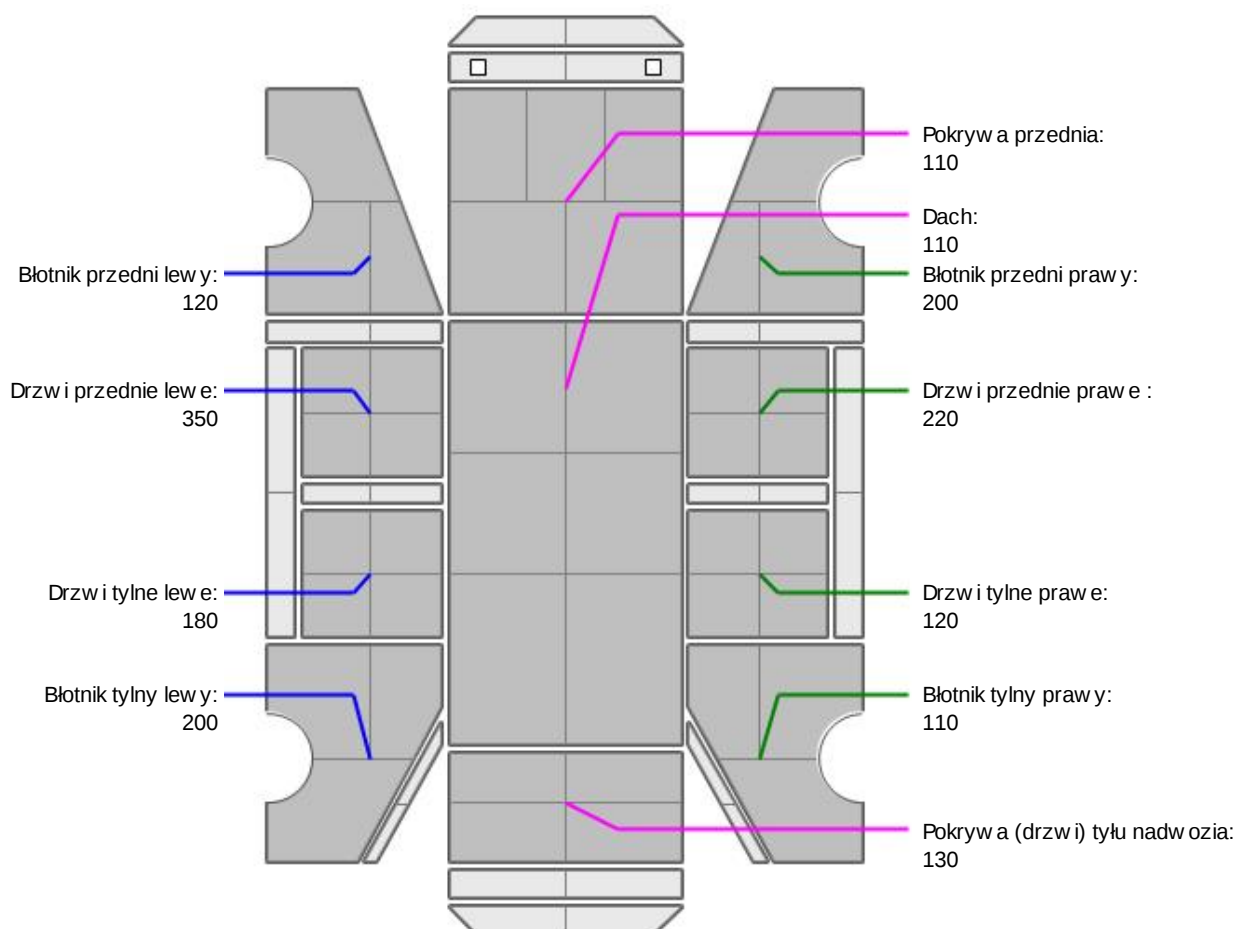
### NADWOZIE – Opis powłoki lakierowej

| L.p. | Nazwa elementu | L / P | Grubość powłoki [μm] | Opis |
| 1 | Pokrywa przednia | | 110 | |
| 2 | Dach | | 110 | |
| 3 | Błotnik przedni | L | 120 | |
| 4 | Drzwi przednie | L | 350 | |
| 5 | Drzwi tylne | L | 180 | |
| 6 | Błotnik tylny | L | 200 | |
| 7 | Błotnik przedni | P | 200 | |
| 8 | Drzwi przednie | P | 220 | |
| 9 | Drzwi tylne | P | 120 | |
| 10 | Błotnik tylny | P | 110 | |
| 11 | Pokrywa (drzwi) tyłu nadwozia | | 130 | |

Podane przedziały grubości powłoki lakierowej, dotyczą punktów pomiarowych. Nie mogą być traktowane, jako gwarancja, że grubość powłoki lakierowej w innych punktach nie wykracza poza te przedziały. Pomiar powłoki lakierowej został wykonany urządzeniem będącym w posiadaniu rzeczoznawcy. Pomiar wykonany innym przyrządem może się różnić.
