Nr zlecenia: 129/17/07/2025/CarArena STANDARD

## Poglądowy Raport Stanu Technicznego

Zadanie: Ocena stanu technicznego i określenie wartości rynkowej pojazdu

| DANE IDENTYFIKACYJNE POJAZDU | | Dane: [O] VIII-2025 | |
|---|---|---|---|
| Marka: | <b>SKODA</b> | Nr rejestracyjny: | <b>WW635YJ</b> |

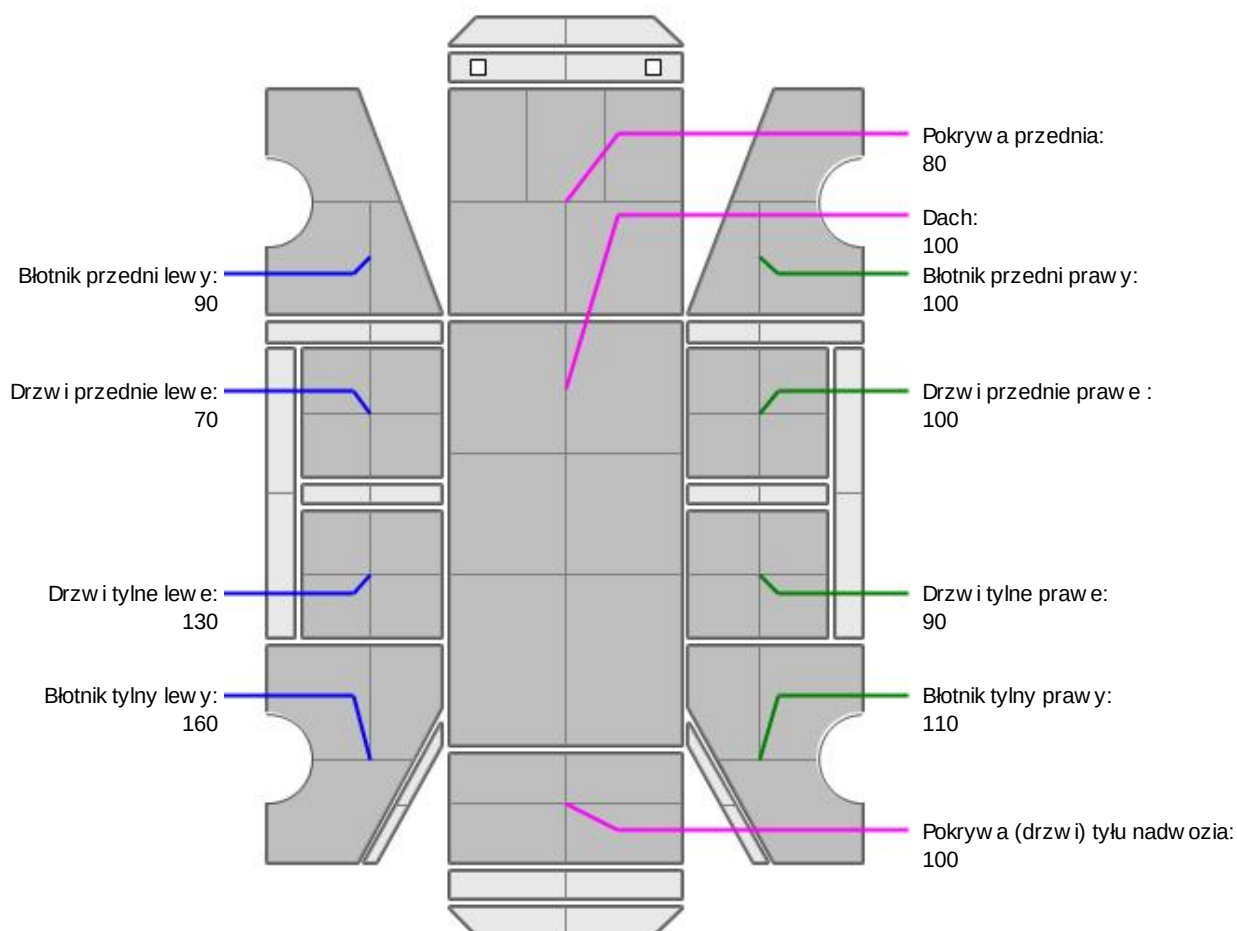
## NADWOZIE – Opis powłoki lakierowej

| L.p. | Nazwa elementu | L / P | Grubość powłoki [ $\mu\text{m}$ ] | Opis |
| 1 | Pokrywa przednia | | 80 | |
| 2 | Dach | | 100 | |
| 3 | Błotnik przedni | L | 90 | |
| 4 | Drzwi przednie | L | 70 | |
| 5 | Drzwi tylne | L | 130 | |
| 6 | Błotnik tylny | L | 160 | |
| 7 | Błotnik przedni | P | 100 | |
| 8 | Drzwi przednie | P | 100 | |
| 9 | Drzwi tylne | P | 90 | |
| 10 | Błotnik tylny | P | 110 | |
| 11 | Pokrywa (drzwi) tyłu nadwozia | | 100 | |

Podane przedziały grubości powłoki lakierowej, dotyczą punktów pomiarowych. Nie mogą być traktowane jako gwarancja, że grubość powłoki lakierowej w innych punktach nie wykracza poza te przedziały. Pomiar powłoki lakierowej został wykonany urządzeniem będącym w posiadaniu rzeczoznawcy. Pomiar wykonany innym przyrządem może się różnić.
