Nr zlecenia: 63/04/08/2025/CarArena STANDARD

## Poglądowy Raport Stanu Technicznego

Zadanie: Ocena stanu technicznego i określenie wartości rynkowej pojazdu

| DANE IDENTYFIKACYJNE POJAZDU (*) | | Dane: [D] VIII-2025 | |
|---|---|---|---|
| Model pojazdu: | 516 Sprinter CDI MR`06 E5 3.5t | Nr Info-Ekspert: | 022-06720 |

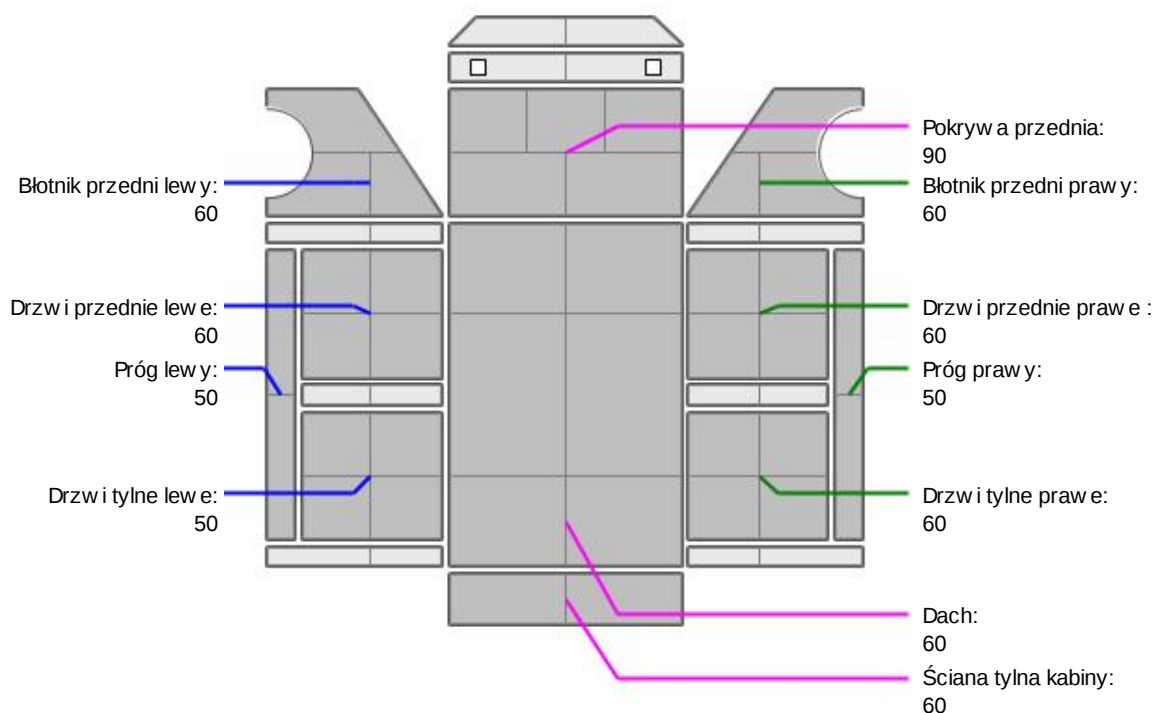
## KABINA KIEROWCY – Opis powłoki lakierowej

| L.p. | Nazwa elementu | L / P | Grubość powłoki [μm] | Opis |
| 1 | Pokrywa przednia | | 90 | |
| 2 | Dach | | 60 | |
| 3 | Błotnik przedni | L | 60 | |
| 4 | Próg | L | 50 | |
| 5 | Drzwi przednie | L | 60 | |
| 6 | Drzwi tylne | L | 50 | |
| 7 | Błotnik przedni | P | 60 | |
| 8 | Próg | P | 50 | |
| 9 | Drzwi przednie | P | 60 | |
| 10 | Drzwi tylne | P | 60 | |
| 11 | Ściana tylna kabiny | | 60 | |

Podane przedziały grubości powłoki lakierowej, dotyczą punktów pomiarowych. Nie mogą być traktowane jako gwarancja, że grubość powłoki lakierowej w innych punktach nie wykracza poza te przedziały. Pomiar powłoki lakierowej został wykonany urządzeniem będącym w posiadaniu rzeczoznawcy. Pomiar wykonany innym przyrządem może się różnić.
