## Poglądowy raport stanu technicznego

Zadanie: Ocena stanu technicznego i określenie wartości rynkowej pojazdu

| DANE IDENTYFIKACYJNE POJAZDU | | Dane: [O] VIII-2025 | |
|---|---|---|---|
| Marka: | KIA | Nr rejestracyjny: | W042LA |
| Model pojazdu: | Ceed 1.0 MR`18 E6 | Nr Info-Ekspert: | 052-01215 |

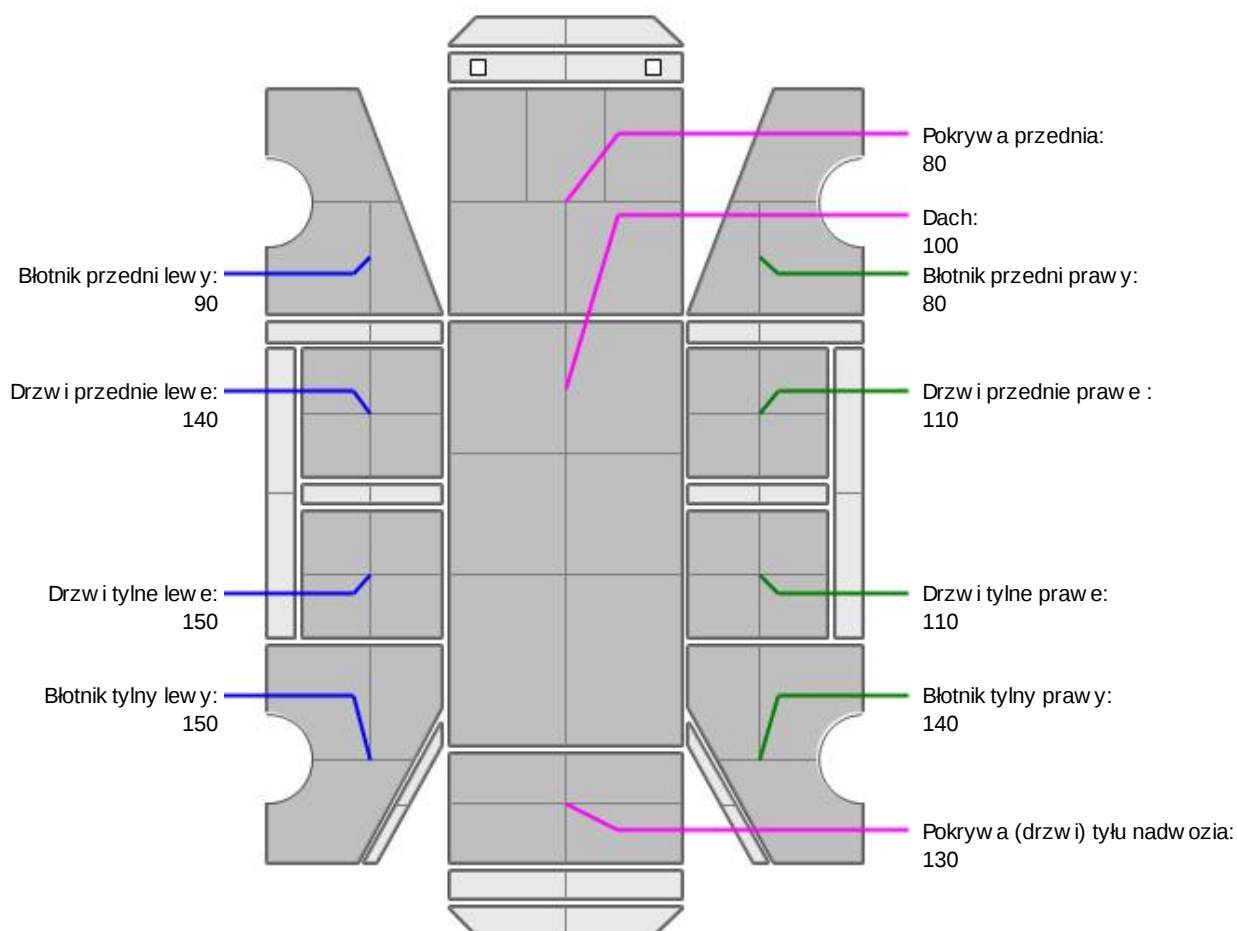
| L.p. | Nazwa elementu | L / P | Grubość powłoki [μm] | Opis |
| 1 | Pokrywa przednia | | 80 | |
| 2 | Dach | | 100 | |
| 3 | Błotnik przedni | L | 90 | |
| 4 | Drzwi przednie | L | 140 | |
| 5 | Drzwi tylne | L | 150 | |
| 6 | Błotnik tylny | L | 150 | |
| 7 | Błotnik przedni | P | 80 | |
| 8 | Drzwi przednie | P | 110 | |
| 9 | Drzwi tylne | P | 110 | |
| 10 | Błotnik tylny | P | 140 | |
| 11 | Pokrywa (drzwi) tyłu nadwozia | | 130 | |

Podane przedziały grubości powłoki lakierowej, dotyczą punktów pomiarowych. Nie mogą być traktowane jako gwarancja, że grubość powłoki lakierowej w innych punktach nie wykracza poza te przedziały. Pomiar powłoki lakierowej został wykonany urządzeniem będącym w posiadaniu rzeczoznawcy. Pomiar wykonany innym przyrządem może się różnić.
