Nr zlecenia: 93/05/08/2025/CarArena STANDARD

## Poglądowy Raport Stanu Technicznego

Zadanie: Ocena stanu technicznego i określenie wartości rynkowej pojazdu

| DANE IDENTYFIKACYJNE POJAZDU | | Dane: [O] VIII-2025 | |
|---|---|---|---|
| Marka: | <b>SEAT</b> | Nr rejestracyjny: | <b>PO358XU</b> |

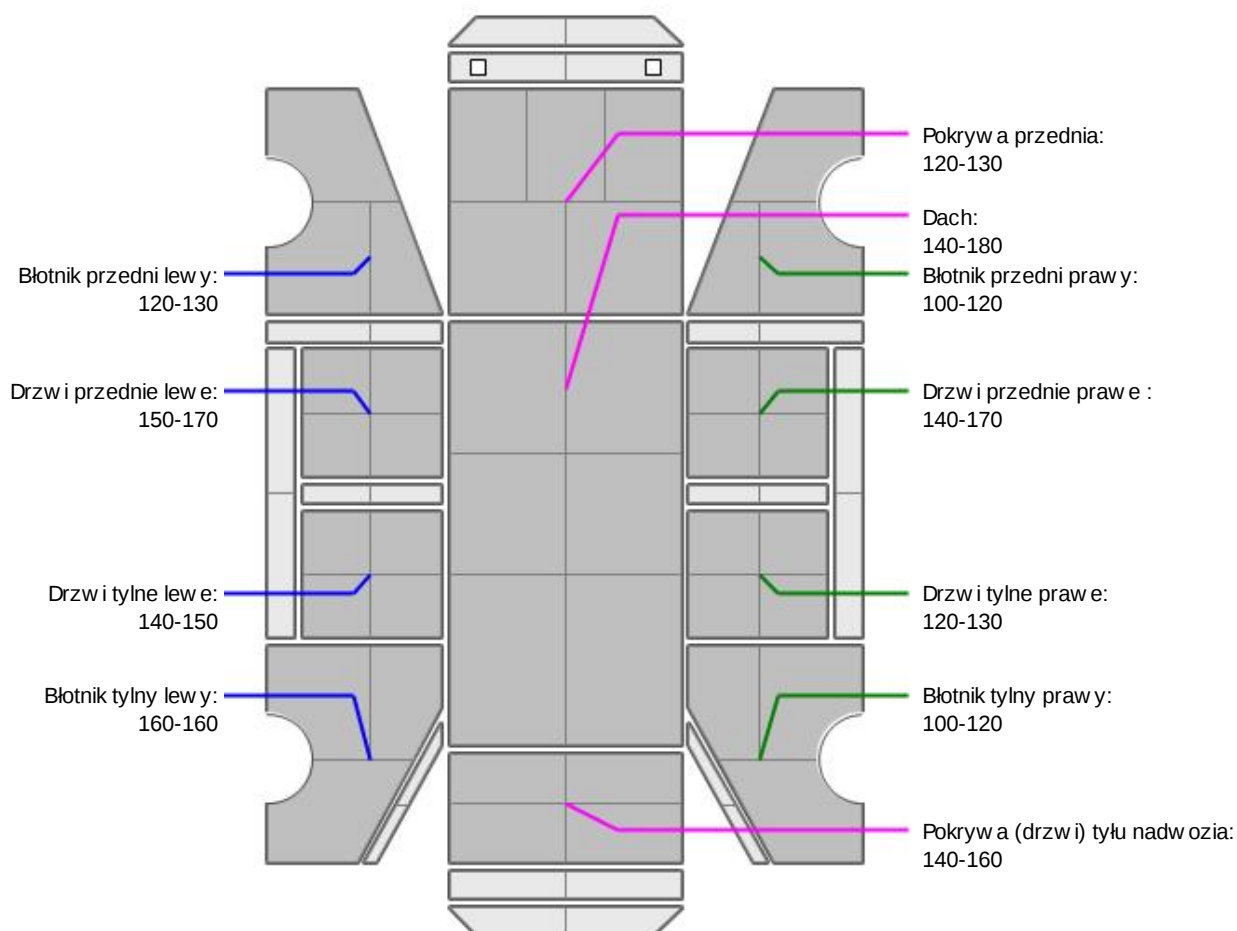
**NADWOZIE – Opis powłoki lakierowej**

| L.p. | Nazwa elementu | L / P | Grubość powłoki [μm] | Opis |
| 1 | Pokrywa przednia | | 120-130 | |
| 2 | Dach | | 140-180 | |
| 3 | Błotnik przedni | L | 120-130 | |
| 4 | Drzwi przednie | L | 150-170 | |
| 5 | Drzwi tylne | L | 140-150 | |
| 6 | Błotnik tylny | L | 160-160 | |
| 7 | Błotnik przedni | P | 100-120 | |
| 8 | Drzwi przednie | P | 140-170 | |
| 9 | Drzwi tylne | P | 120-130 | |
| 10 | Błotnik tylny | P | 100-120 | |
| 11 | Pokrywa (drzwi) tyłu nadwozia | | 140-160 | |

Podane przedziały grubości powłoki lakierowej, dotyczą punktów pomiarowych. Nie mogą być traktowane jako gwarancja, że grubość powłoki lakierowej w innych punktach nie wykracza poza te przedziały. Pomiar powłoki lakierowej został wykonany urządzeniem będącym w posiadaniu rzeczoznawcy. Pomiar wykonany innym przyrządem może się różnić.
