Nr zlecenia: 96/05/08/2025/CarArena STANDARD

## Poglądowy Raport Stanu Technicznego

| DANE IDENTYFIKACYJNE POJAZDU | | Dane: [O] VIII-2025 | |
|---|---|---|---|
| Marka: | SKODA | Nr rejestracyjny: | PO8N337 |
| Model pojazdu: | Octavia III 2.0 TDI-CR MR`13 E6 | Nr Info-Ekspert: | 034-04718 |

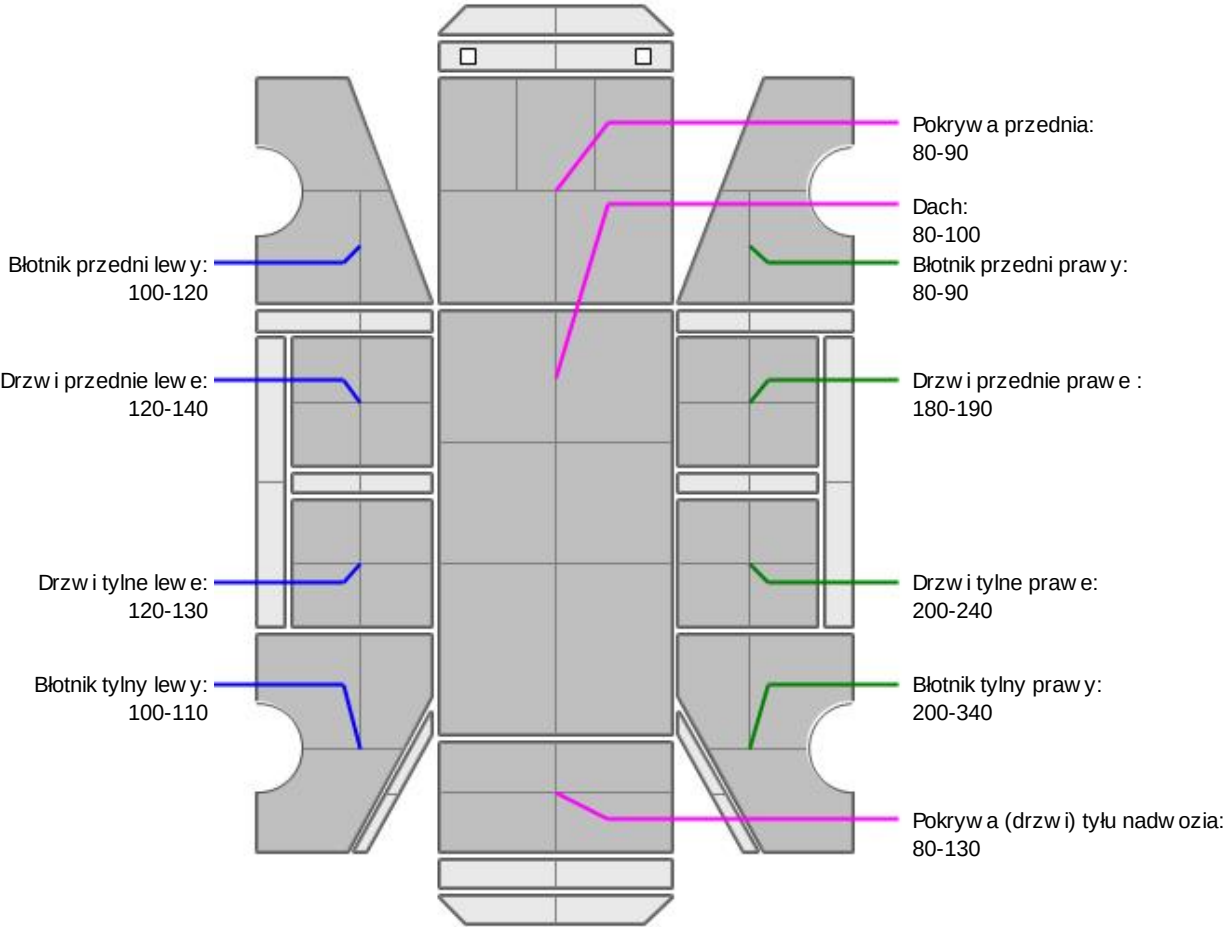
NADWOZIE – Opis powłoki lakierowej

| L.p. | Nazwa elementu | L / P | Grubość powłoki [µm] | Opis |
| 1 | Pokrywa przednia | | 80-90 | |
| 2 | Dach | | 80-100 | |
| 3 | Błotnik przedni | L | 100-120 | |
| 4 | Drzwi przednie | L | 120-140 | |
| 5 | Drzwi tylne | L | 120-130 | |
| 6 | Błotnik tylny | L | 100-110 | |
| 7 | Błotnik przedni | P | 80-90 | |
| 8 | Drzwi przednie | P | 180-190 | |
| 9 | Drzwi tylne | P | 200-240 | |
| 10 | Błotnik tylny | P | 200-340 | |
| 11 | Pokrywa (drzwi) tyłu nadwozia | | 80-130 | |

Podane przedziały grubości powłoki lakierowej, dotyczą punktów pomiarowych. Nie mogą być traktowane jako gwarancja, że grubość powłoki lakierowej w innych punktach nie wykracza poza te przedziały. Pomiar powłoki lakierowej został wykonany urządzeniem będącym w posiadaniu rzeczoznawcy. Pomiar wykonany innym przyrządem może się różnić.
