## Poglądowy Raport Stanu Technicznego

Zadanie: Ocena stanu technicznego i określenie wartości rynkowej pojazdu

| DANE IDENTYFIKACYJNE POJAZDU | | Dane: [O] VIII-2025 | |
|---|---|---|---|
| Marka: | <b>SKODA</b> | Nr rejestracyjny: | <b>PO1A706</b> |
| Model pojazdu: | <b>Octavia III 2.0 TDI-CR MR`13 E5</b> | Nr Info-Ekspert: | <b>034-02217</b> |

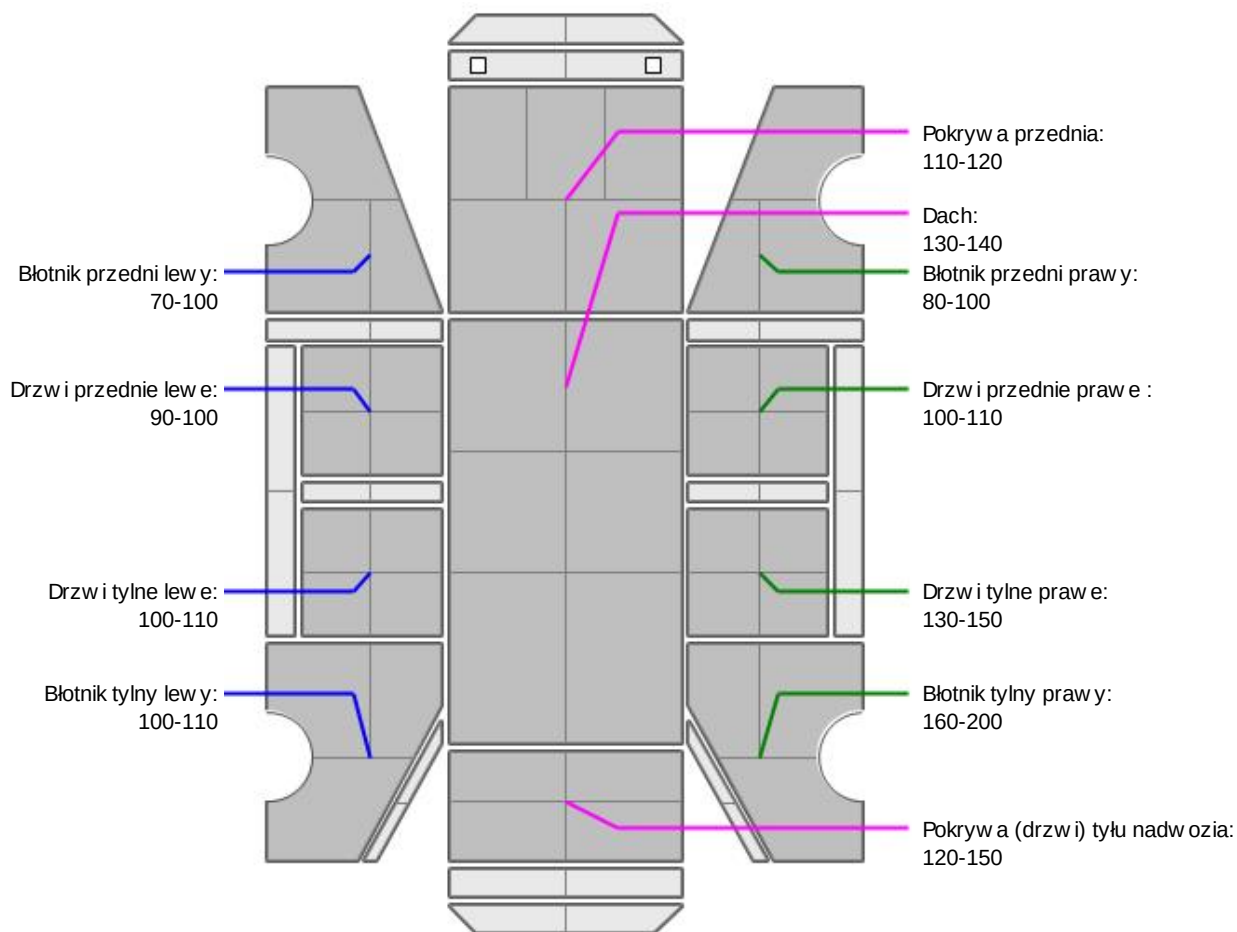
**NADWOZIE – Opis powłoki lakierowej**

| L.p. | Nazwa elementu | L / P | Grubość powłoki [ $\mu\text{m}$ ] | Opis |
| 1 | Pokrywa przednia | | 110-120 | |
| 2 | Dach | | 130-140 | |
| 3 | Błotnik przedni | L | 70-100 | |
| 4 | Drzwi przednie | L | 90-100 | |
| 5 | Drzwi tylne | L | 100-110 | |
| 6 | Błotnik tylny | L | 100-110 | |
| 7 | Błotnik przedni | P | 80-100 | |
| 8 | Drzwi przednie | P | 100-110 | |
| 9 | Drzwi tylne | P | 130-150 | |
| 10 | Błotnik tylny | P | 160-200 | |
| 11 | Pokrywa (drzwi) tyłu nadwozia | | 120-150 | |

Podane przedziały grubości powłoki lakierowej, dotyczą punktów pomiarowych. Nie mogą być traktowane jako gwarancja, że grubość powłoki lakierowej w innych punktach nie wykracza poza te przedziały. Pomiar powłoki lakierowej został wykonany urządzeniem będącym w posiadaniu rzeczoznawcy. Pomiar wykonany innym przyrządem może się różnić.
