## Poglądowy Raport Stanu Technicznego

Zadanie: Ocena stanu technicznego i określenie wartości rynkowej pojazdu

| DANE IDENTYFIKACYJNE POJAZDU | | Dane: [O] VIII-2025 | |
|---|---|---|---|
| Marka: | <b>SEAT</b> | Nr rejestracyjny: | <b>PO671XT</b> |
| Model pojazdu: | <b>Leon 1.6 TDI-CR MR`13 E5 5F</b> | Nr Info-Ekspert: | <b>033-01020</b> |

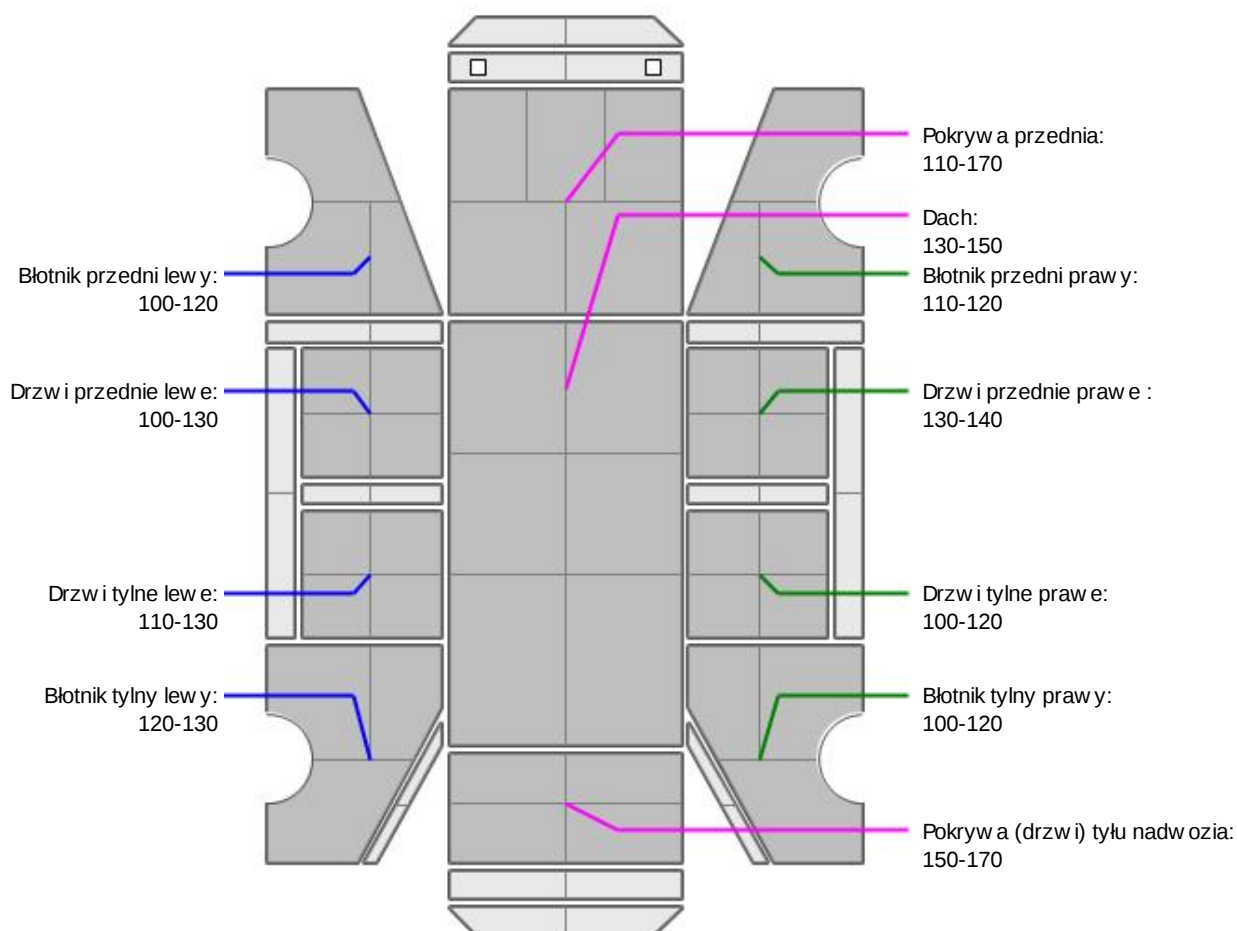
| L.p. | Nazwa elementu | L / P | Grubość powłoki [μm] | Opis |

Podane przedziały grubości powłoki lakierowej, dotyczą punktów pomiarowych. Nie mogą być traktowane jako gwarancja, że grubość powłoki lakierowej w innych punktach nie wykracza poza te przedziały. Pomiar powłoki lakierowej został wykonany urządzeniem będącym w posiadaniu rzeczoznawcy. Pomiar wykonany innym przyrządem może się różnić.
