## Poglądowy Raport Stanu Technicznego

Zadanie: Ocena stanu technicznego i określenie wartości rynkowej pojazdu

| DANE IDENTYFIKACYJNE POJAZDU | | Dane: [O] VIII-2025 | |
|---|---|---|---|
| Marka: | <b>SEAT</b> | Nr rejestracyjny: | <b>PO976XT</b> |
| Model pojazdu: | <b>Leon 1.6 TDI-CR MR`13 E5 5F</b> | Nr Info-Ekspert: | <b>033-01020</b> |

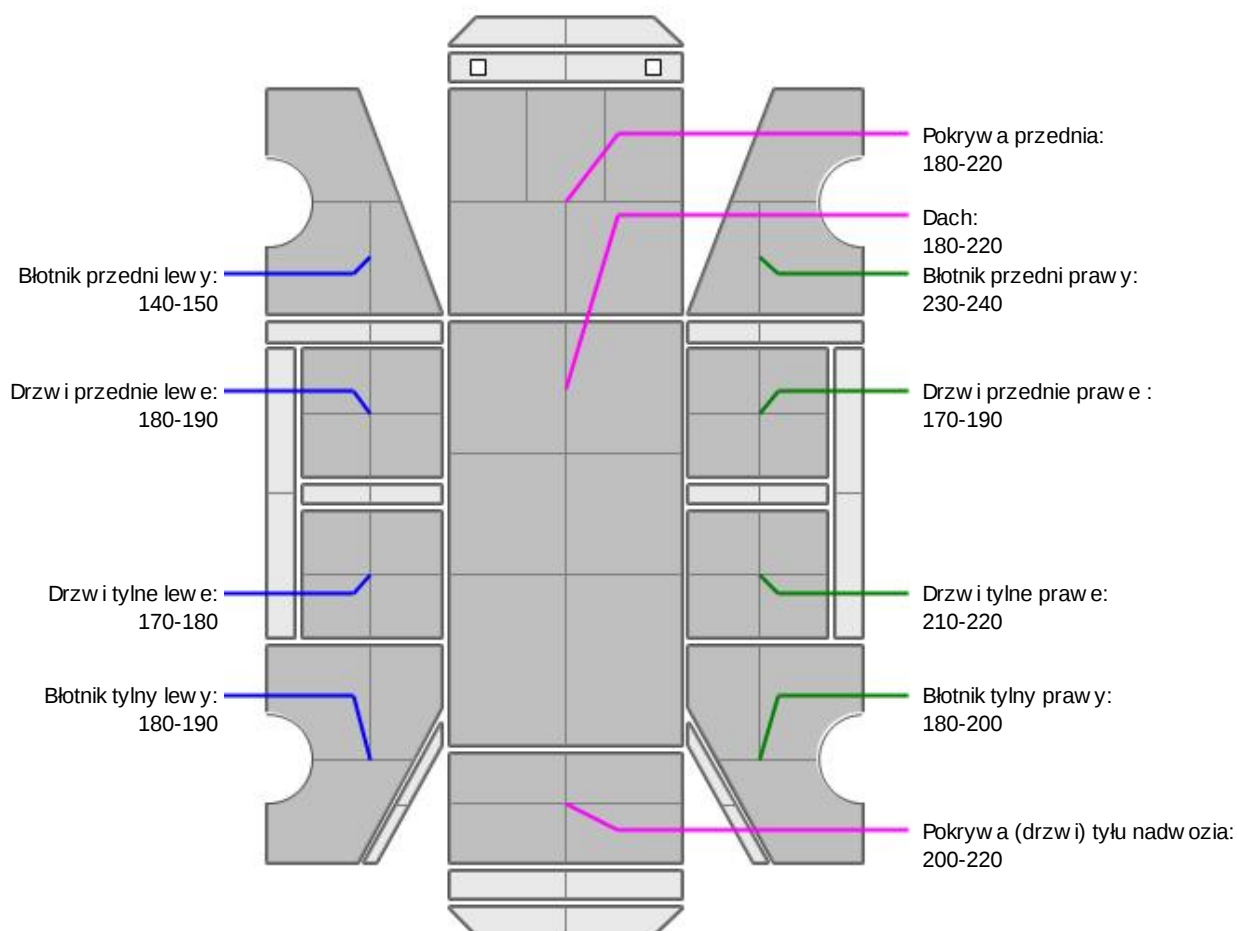
## NADWOZIE – Opis powłoki lakierowej

| L.p. | Nazwa elementu | L / P | Grubość powłoki [μm] | Opis |
| 1 | Pokrywa przednia | | 180-220 | |
| 2 | Dach | | 180-220 | |
| 3 | Błotnik przedni | L | 140-150 | |
| 4 | Drzwi przednie | L | 180-190 | |
| 5 | Drzwi tylne | L | 170-180 | |
| 6 | Błotnik tylny | L | 180-190 | |
| 7 | Błotnik przedni | P | 230-240 | |
| 8 | Drzwi przednie | P | 170-190 | |
| 9 | Drzwi tylne | P | 210-220 | |
| 10 | Błotnik tylny | P | 180-200 | |
| 11 | Pokrywa (drzwi) tyłu nadwozia | | 200-220 | |

Podane przedziały grubości powłoki lakierowej, dotyczą punktów pomiarowych. Nie mogą być traktowane jako gwarancja, że grubość powłoki lakierowej w innych punktach nie wykracza poza te przedziały. Pomiar powłoki lakierowej został wykonany urządzeniem będącym w posiadaniu rzeczoznawcy. Pomiar wykonany innym przyrządem może się różnić.

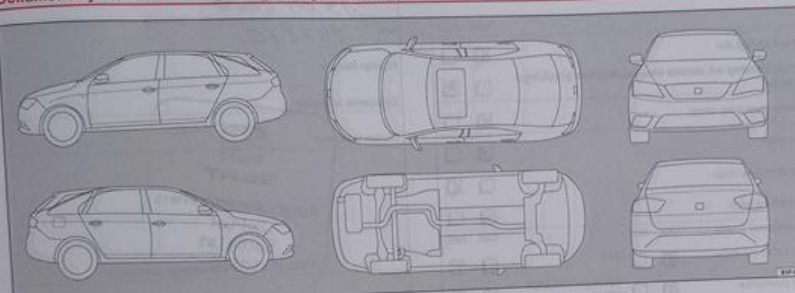
Rys. 5 Dotyczy wszystkich pojazdów i typów karoserii.

### Dokumentacja kontrolna karoserii (pod kątem korozji)

Warsztat zaznaczy na rysunku poniższymi symbolami uszkodzone części:

- ☒ Zarysowanie
- ☐ Wgniecenie
- ☐ Uszkodzenia lakieru
- ☐ Ślad po uderzeniu kamienia

TAK: ☒ NIE: ☐
