## RAPORT TECHNICZNY

<b>Zamawiający raport:</b>	CAR ARENA Ul. Budowlanych 7, 62-081 Baranowo
<b>Numer zlecenia:</b>	80/01/08/2025/CarArena STANDARD
<b>Wykonawca raportu:</b>	Rafał Choromański
<b>Przedmiot raportu:</b>	Pług czołowy
<b>Nr fabryczny:</b>	brak danych
<b>Data sporządzenia raportu:</b>	06-08-2025r
<b>Wartość rynkowa:</b>	- PLN netto

Przedmiotem raportu jest pług czołowy.

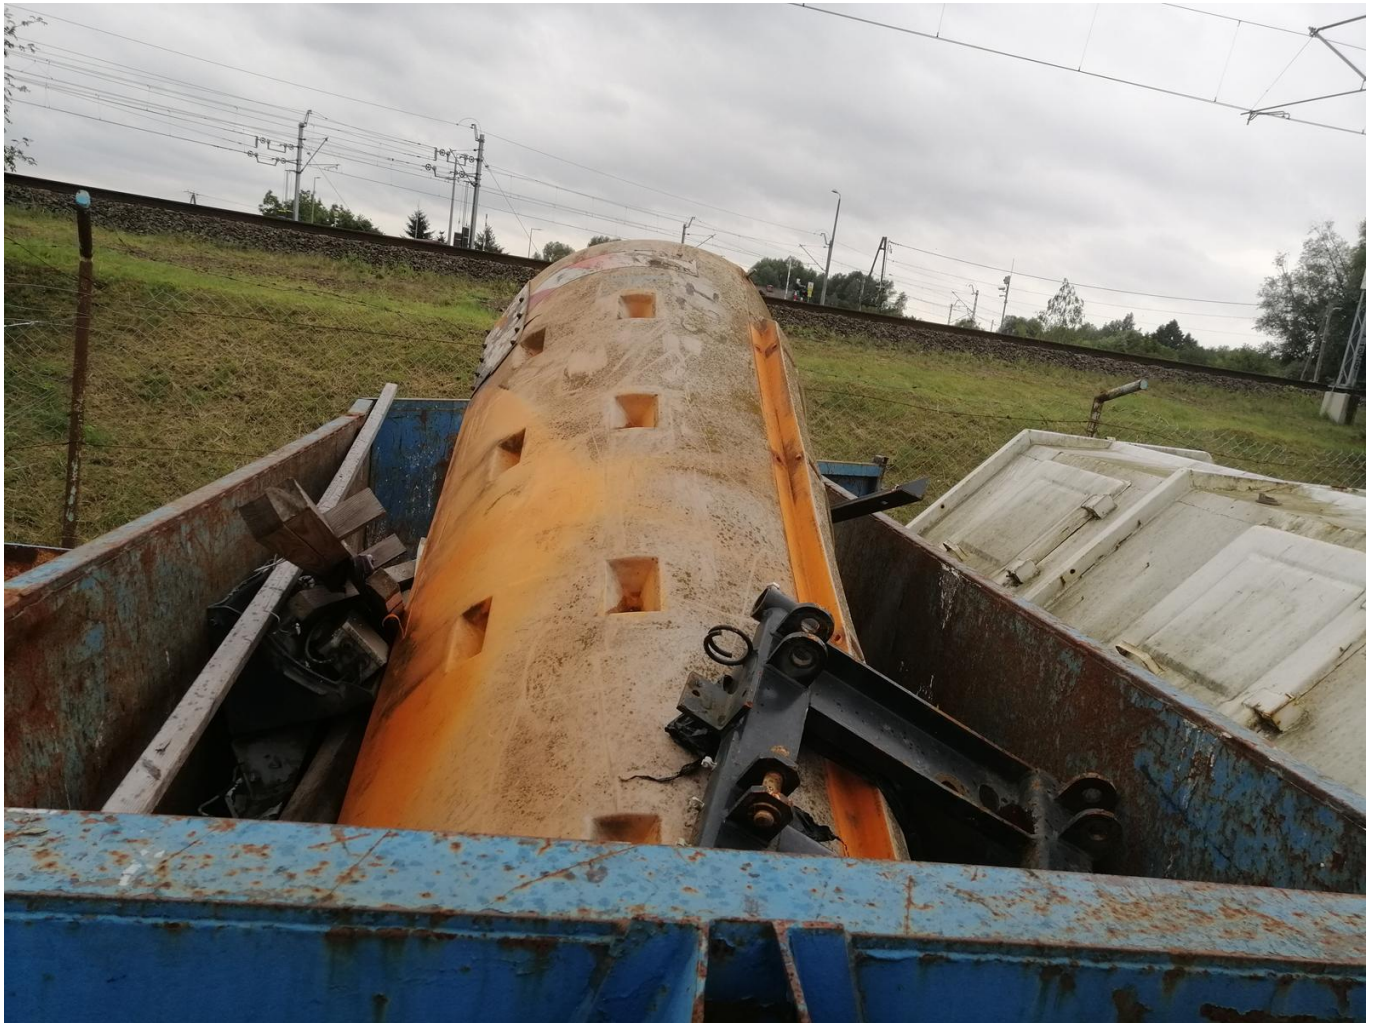
Urządzenie znajduje się w kontenerze, w postaci rozłożonej na elementy, wraz z innymi pługami i częściami o nieustalonej przynależności.

Podczas oględzin stwierdzono liczne ogniska korozji powierzchniowej oraz perforacyjnej, zarówno na częściach nośnych, jak i w obrębie elementów układu zgarniającego. Widoczne są także złuszczenia powłoki lakierniczej, deformacje mechaniczne oraz oznaki wcześniejszych napraw eksploatacyjnych. Brak tabliczki znamionowej urządzenia. Brak możliwości ustalenia producenta, modelu, roku produkcji oraz numerów fabrycznych.

Ze względu na sposób składowania – elementy ułożone są w sposób niezorganizowany, w jednym kontenerze z innymi urządzeniami – nie ma możliwości jednoznacznej weryfikacji kompletności oraz przypisania poszczególnych elementów do konkretnego pługu.

Z uwagi na znaczny stopień zużycia i degradacji technicznej, brak możliwości jednoznacznej identyfikacji i kompletacji elementów, nieopłacalność potencjalnych napraw oraz przywrócenia do pełnej sprawności użytkowej, przedmiot kwalifikuje się jako złom użytkowy.

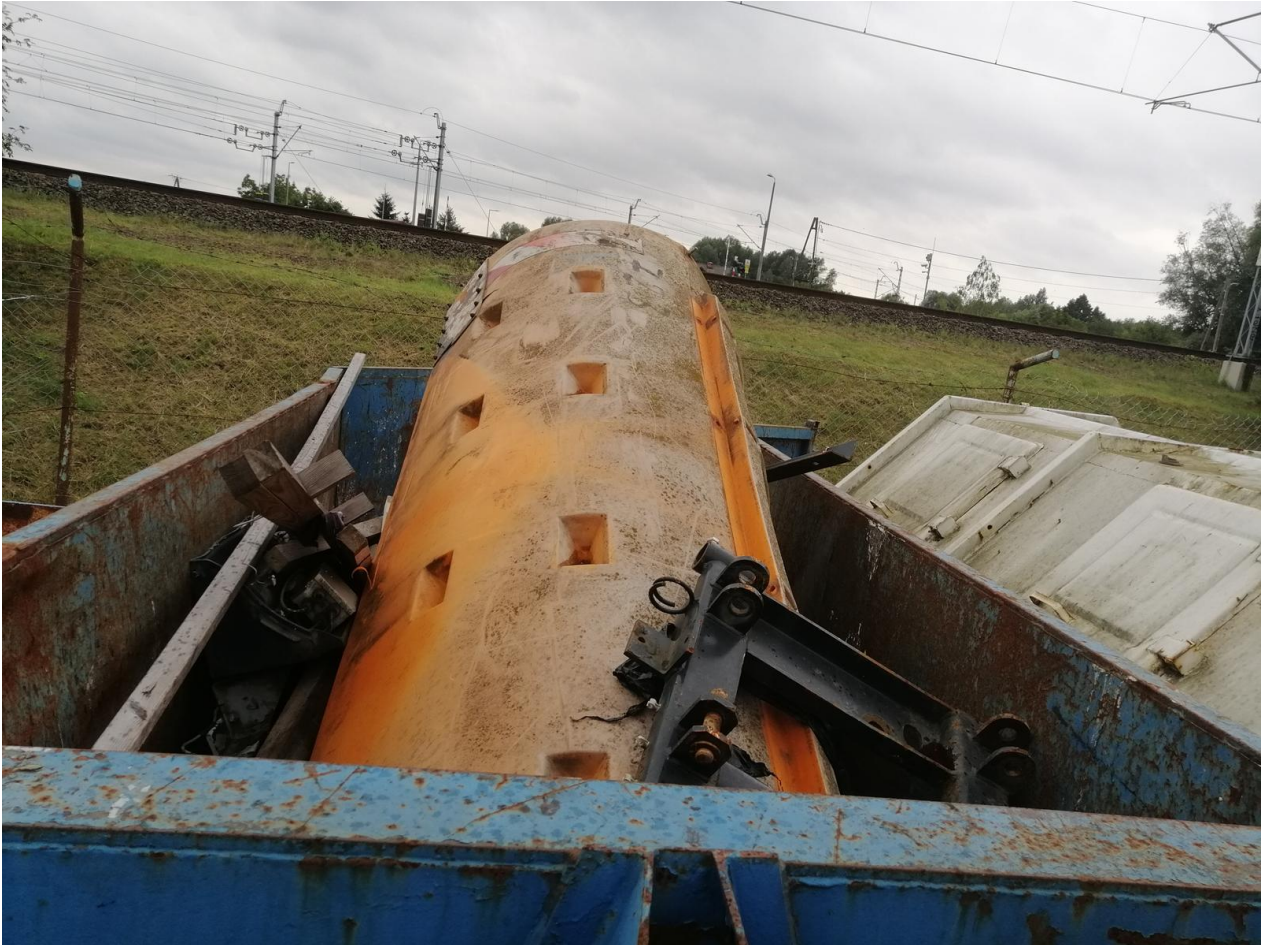
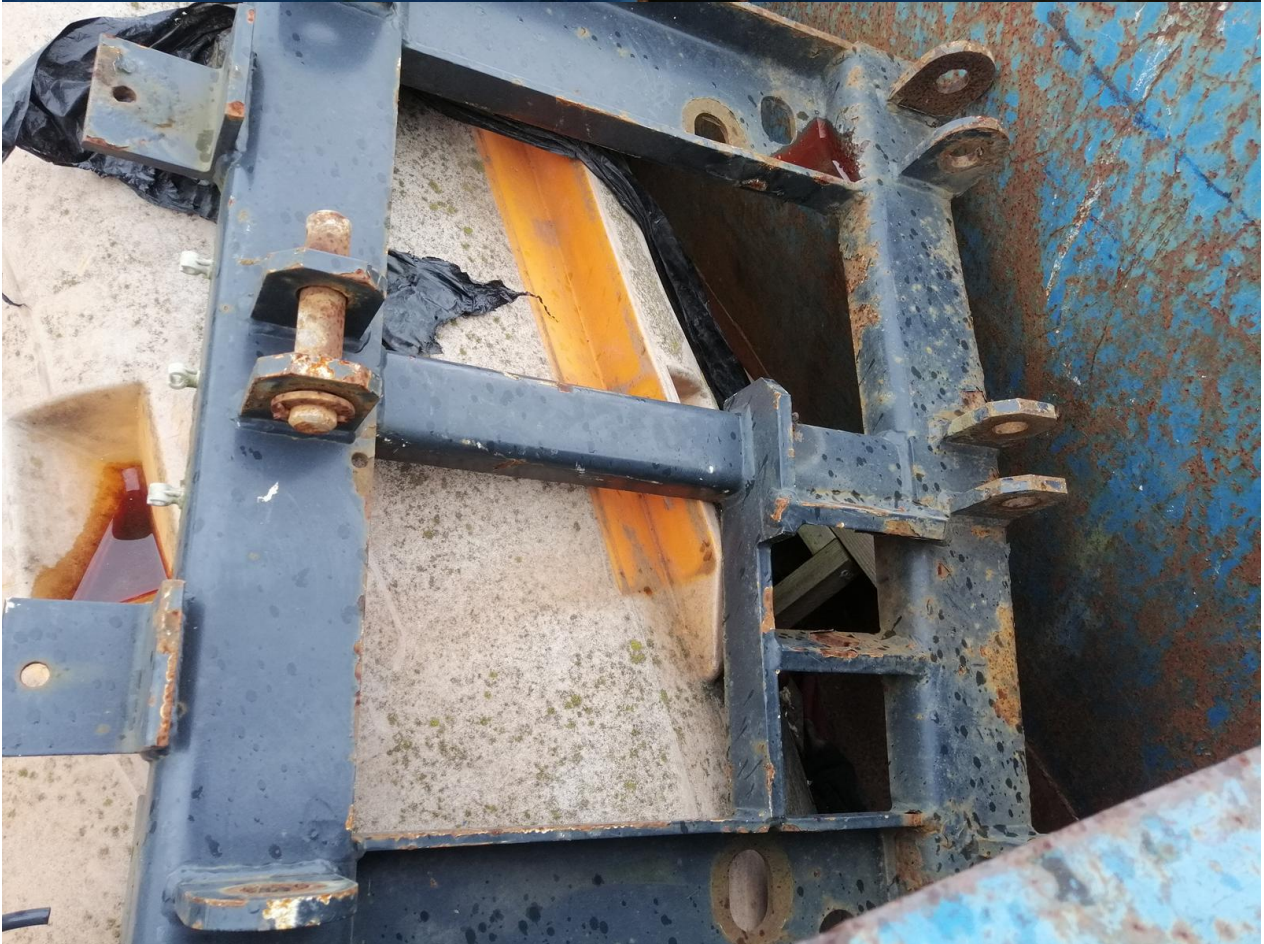
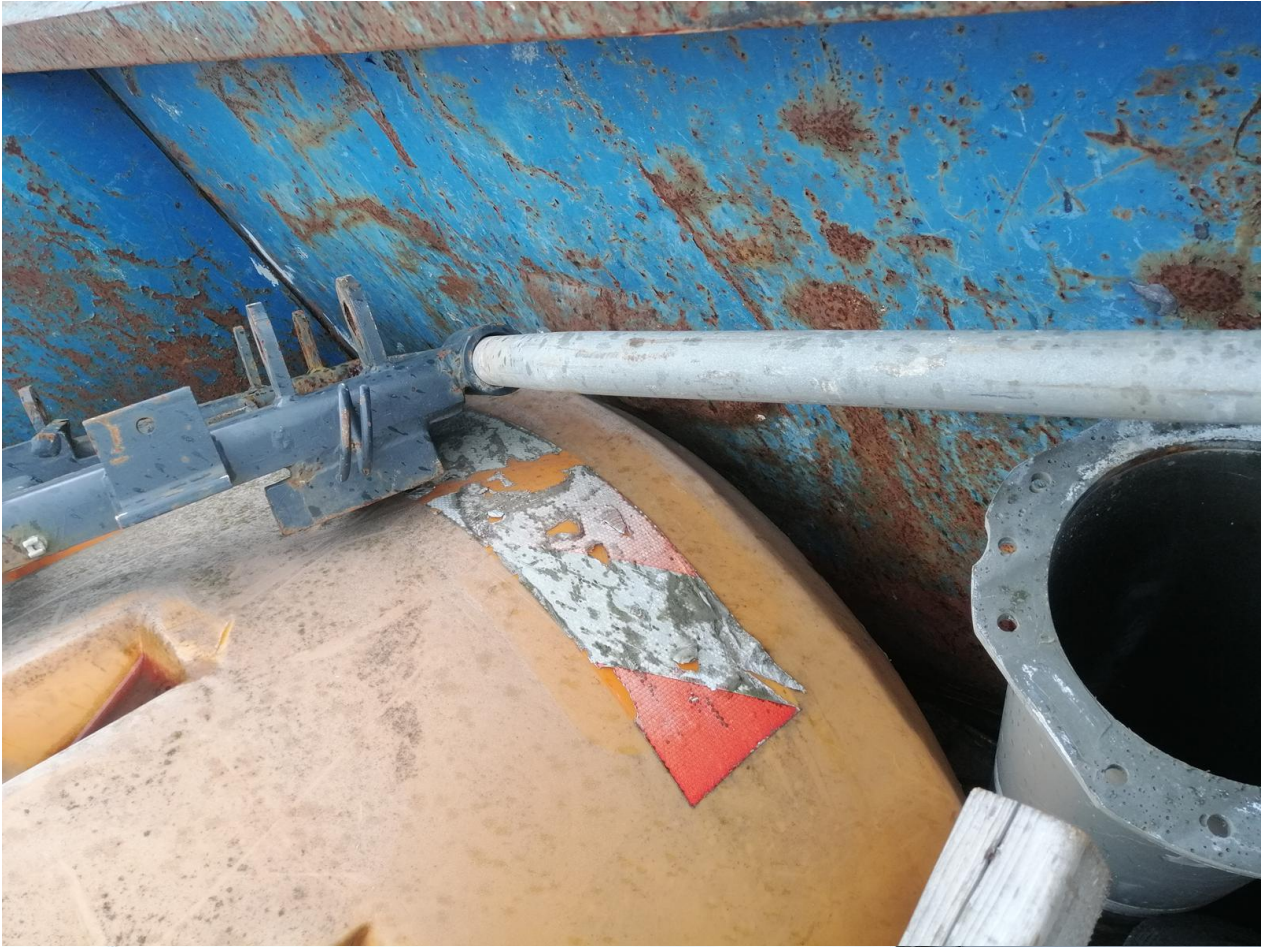
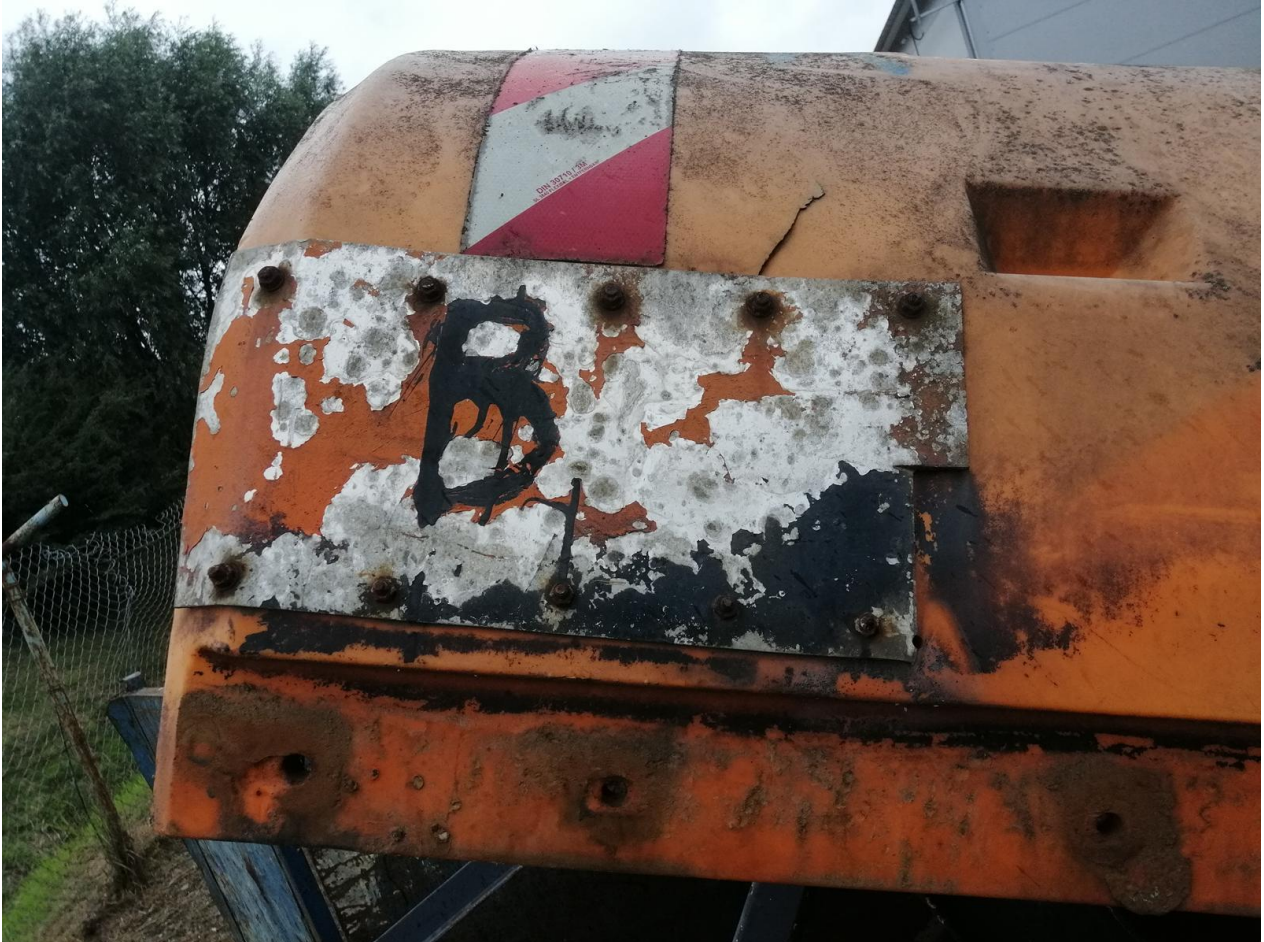
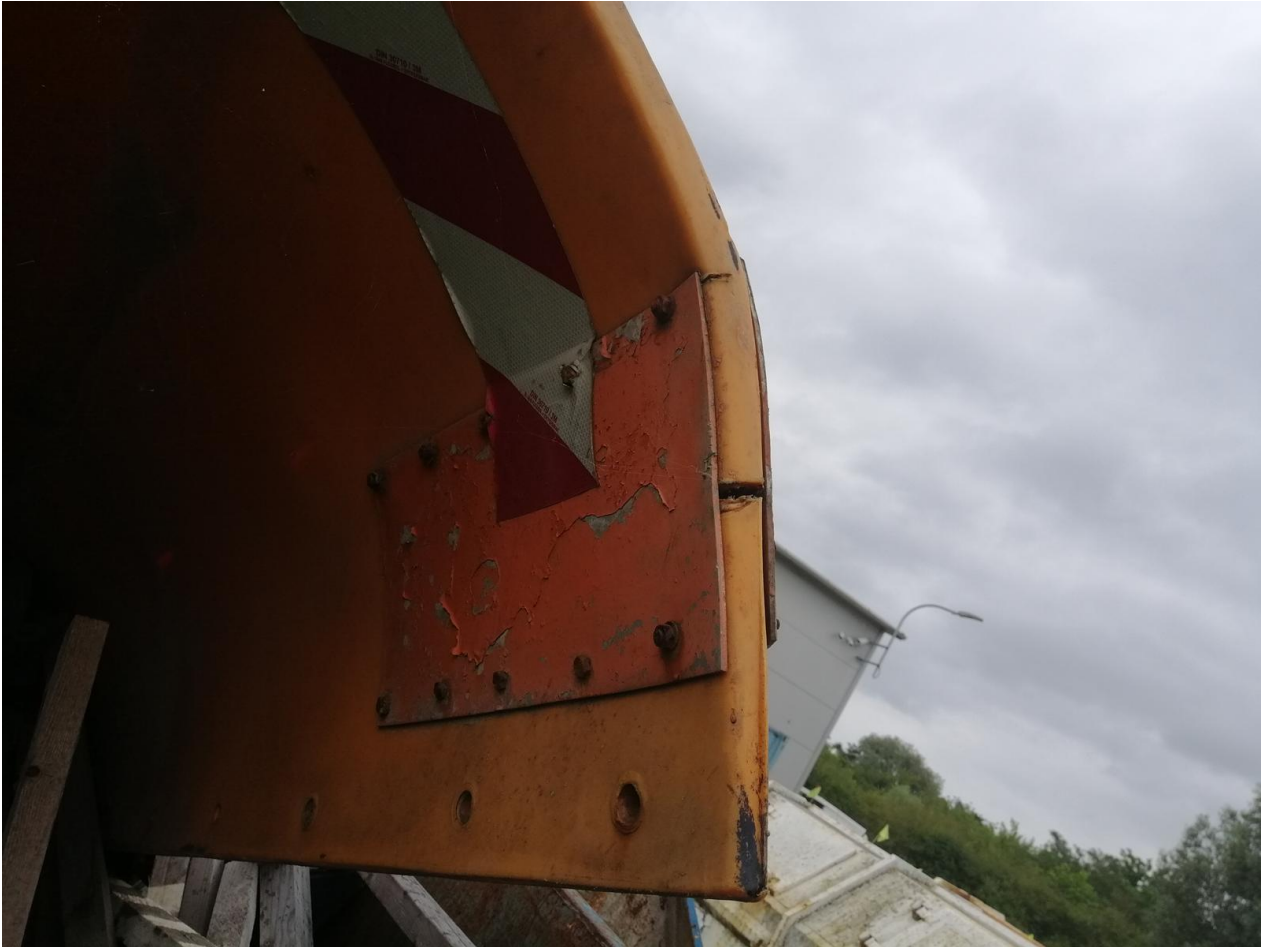
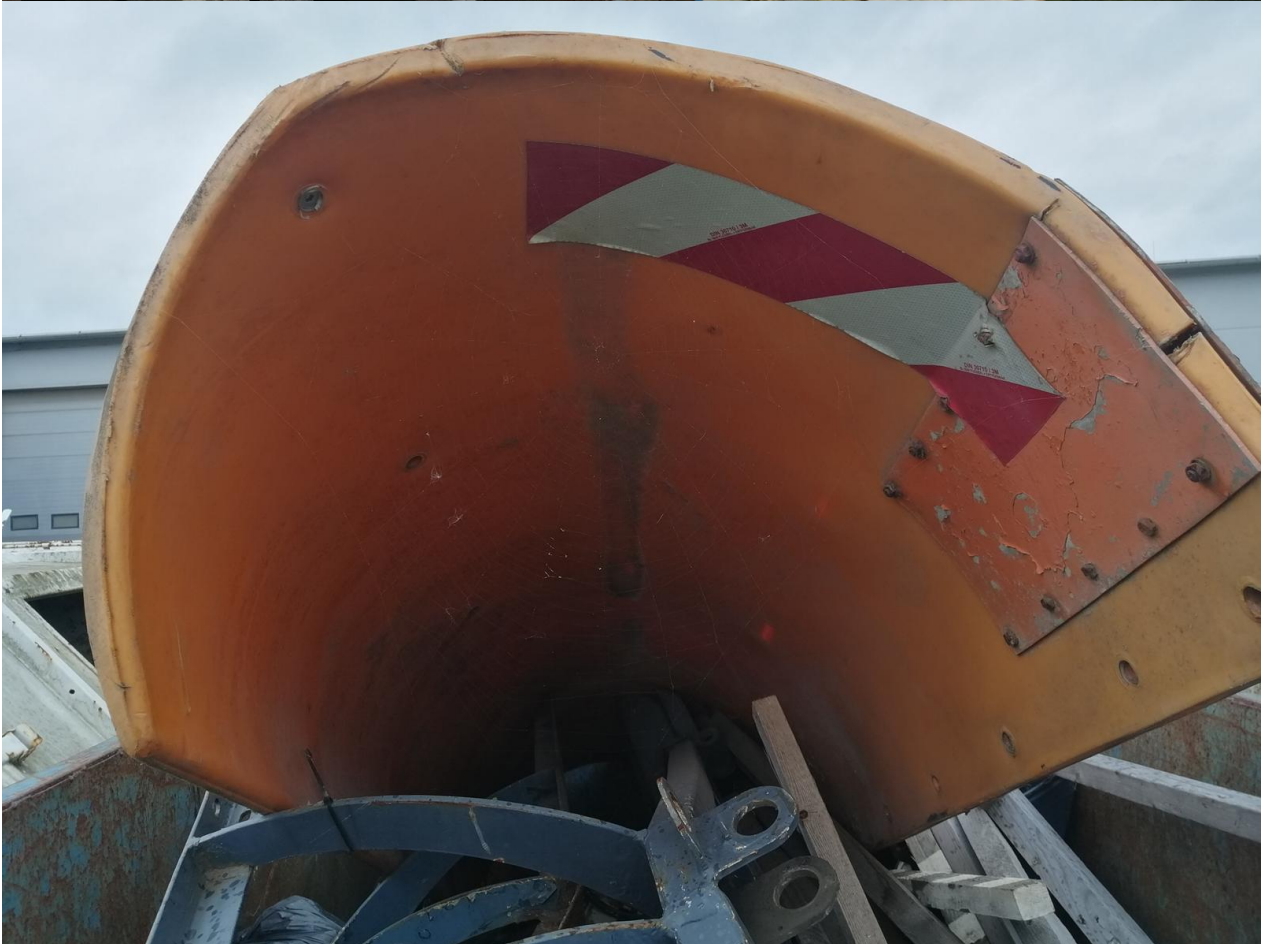
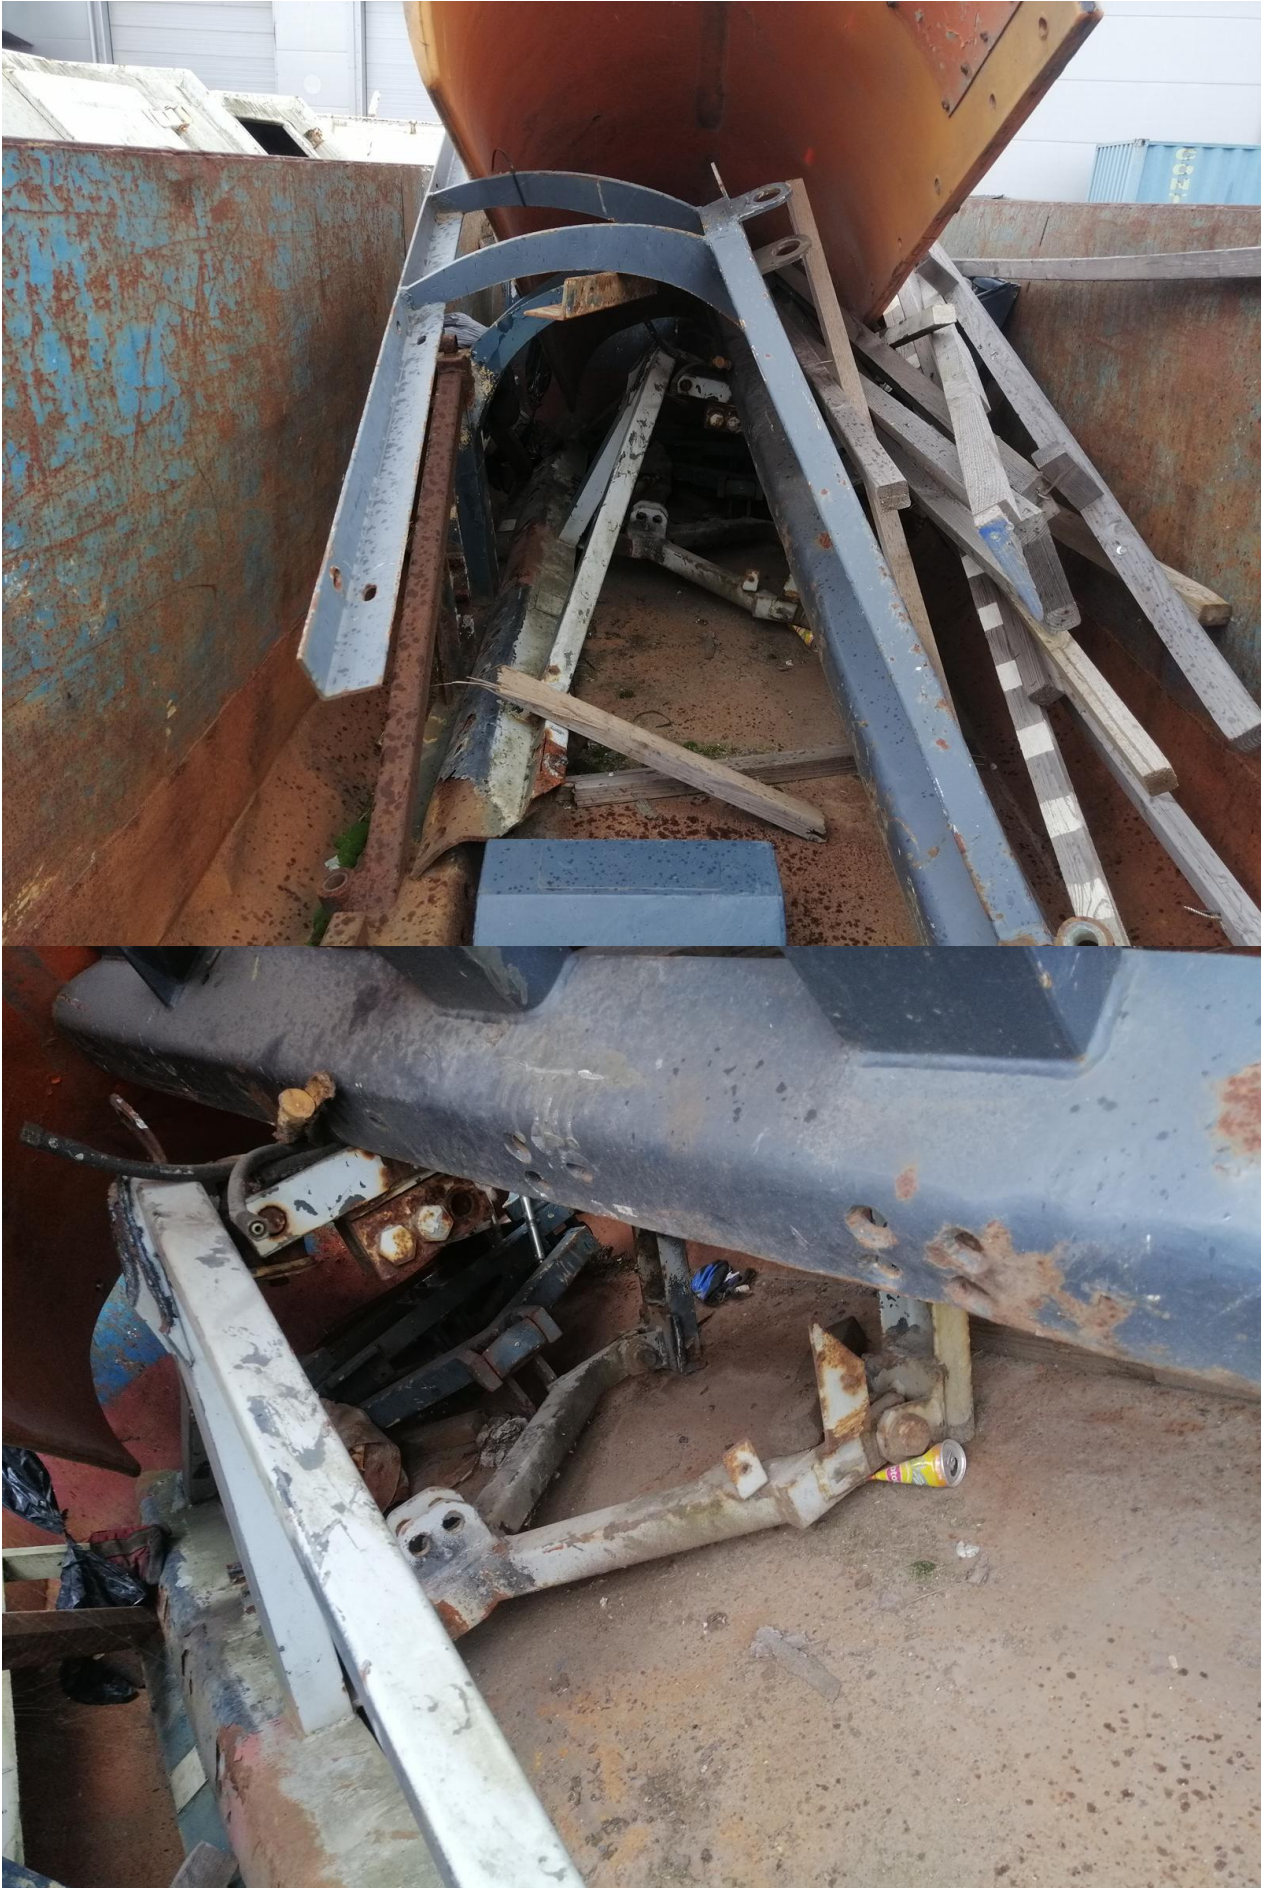
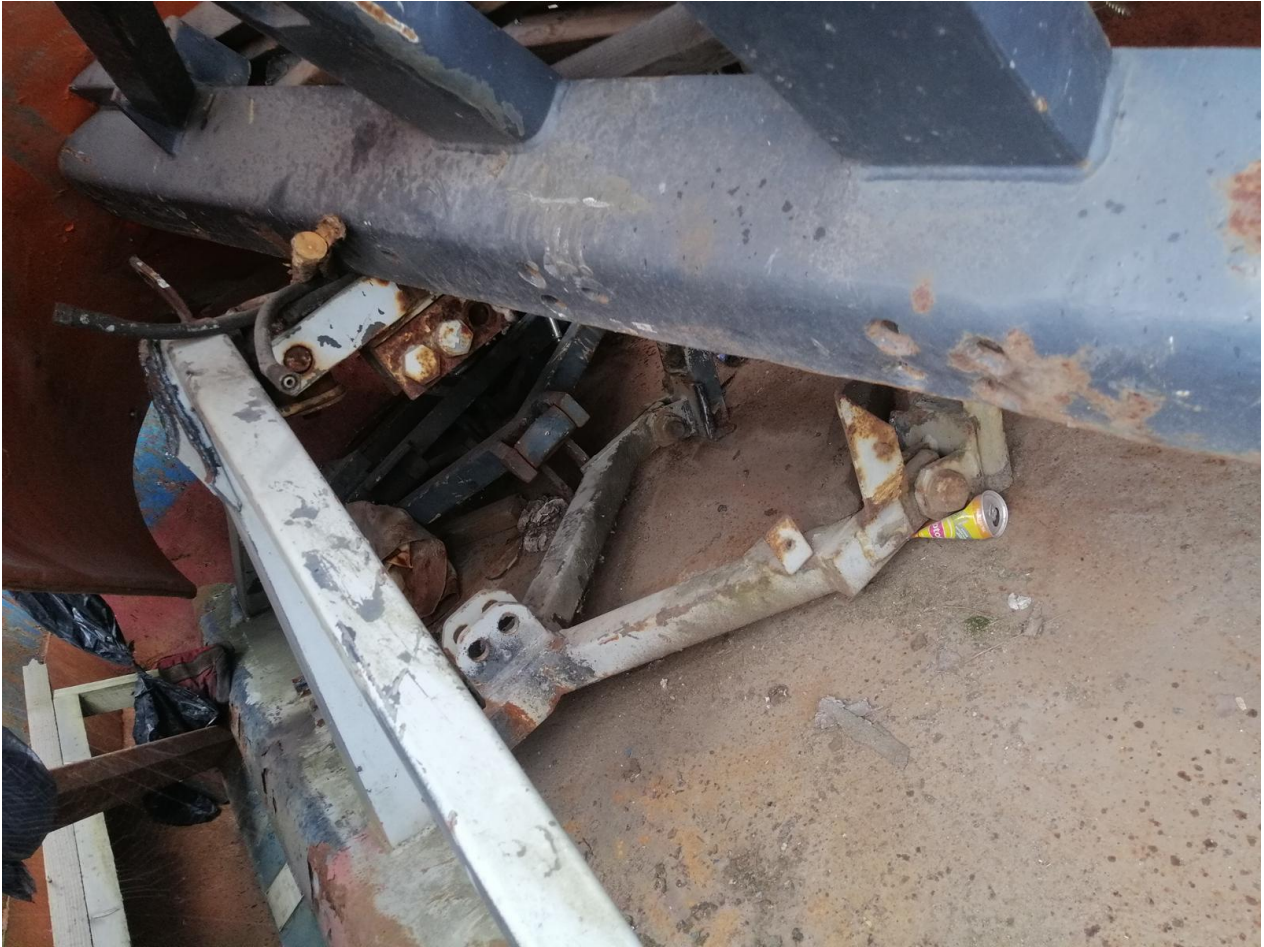
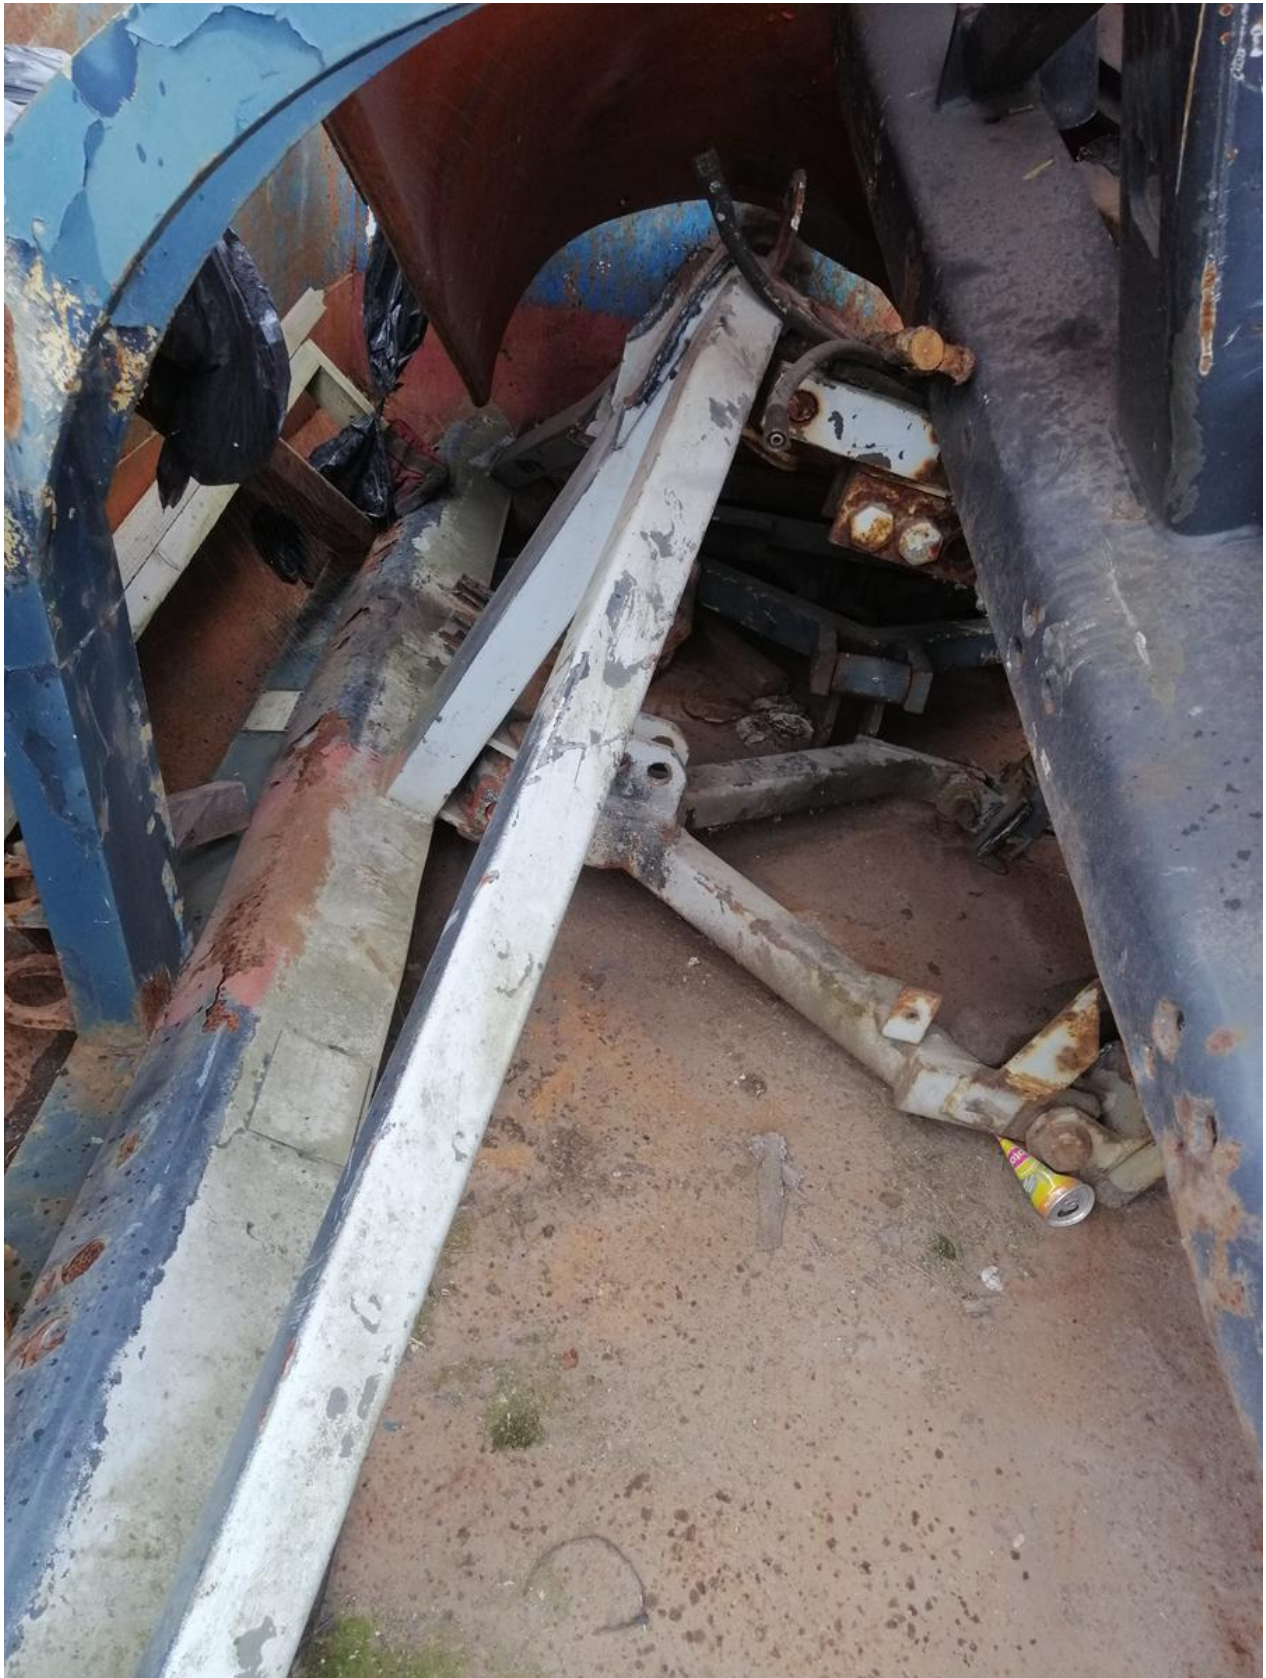
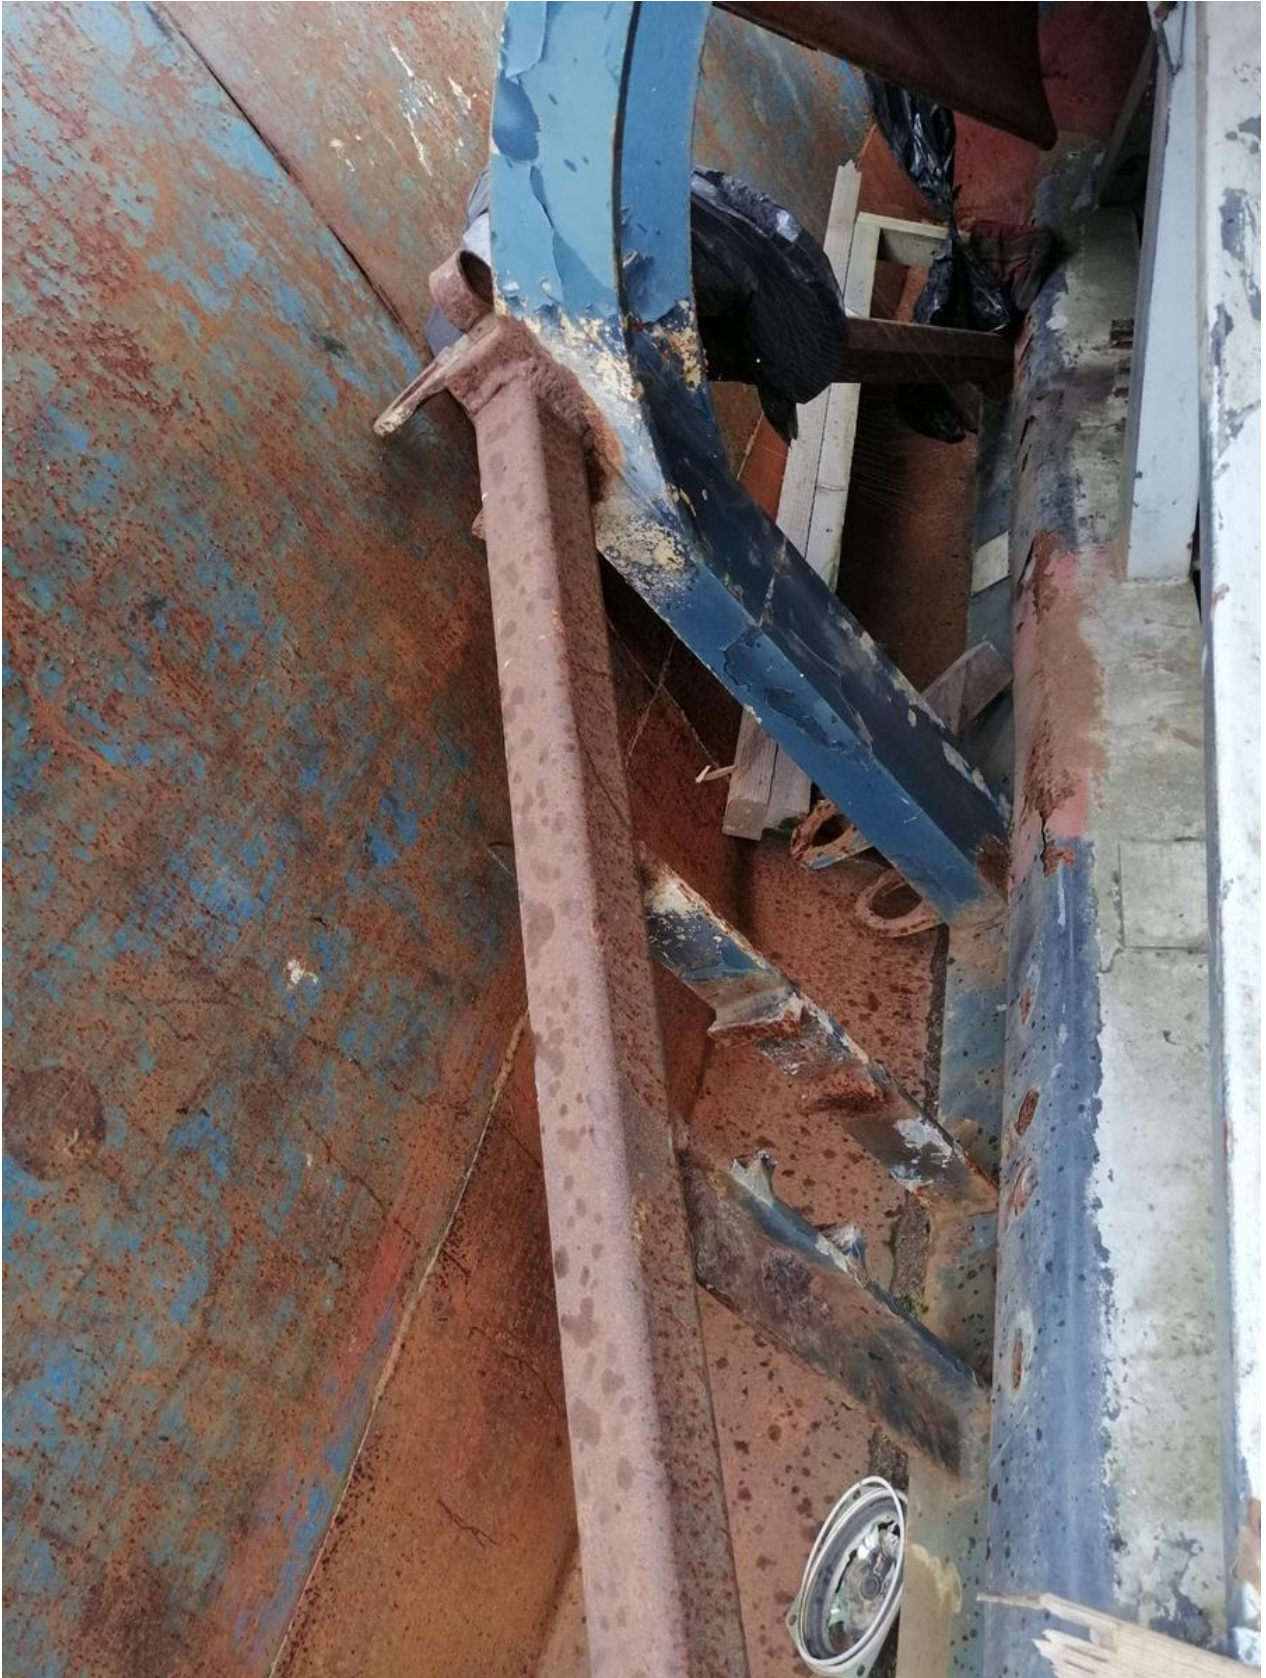
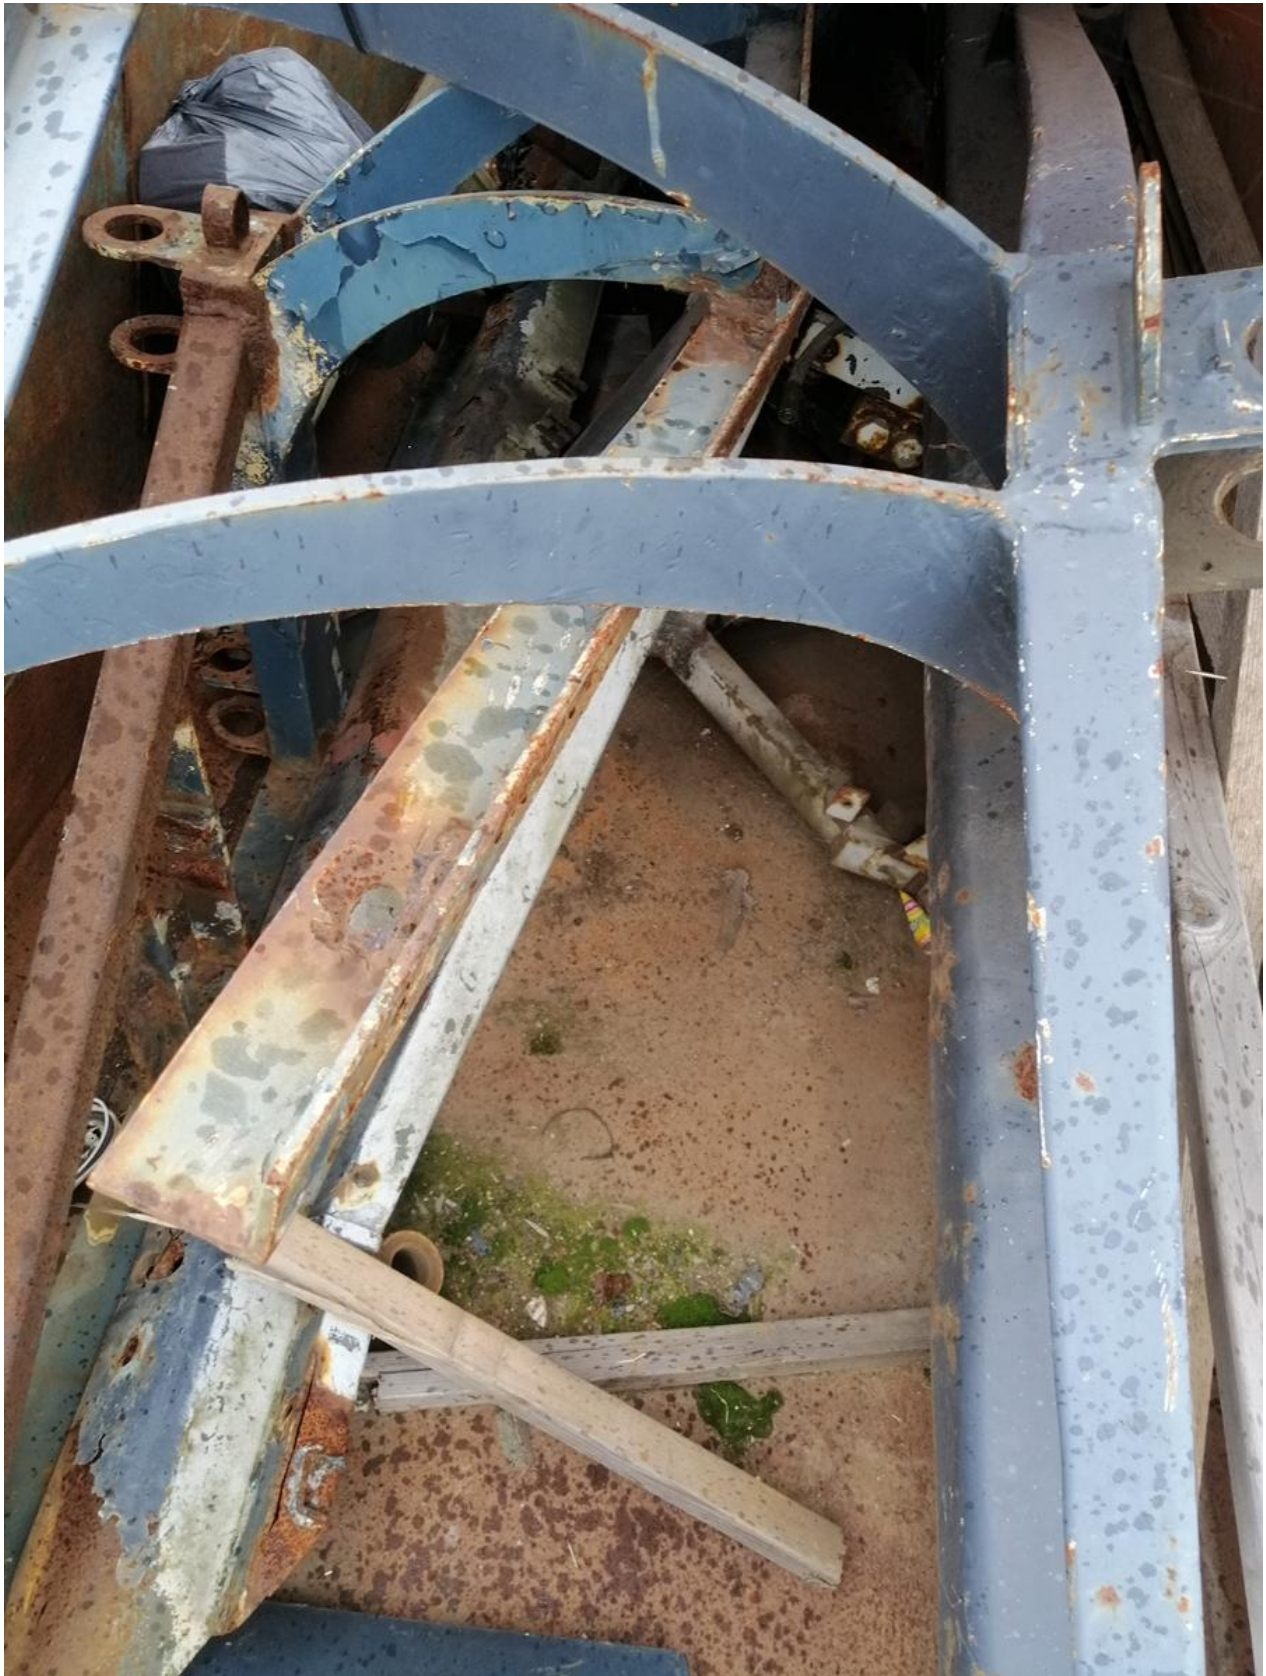
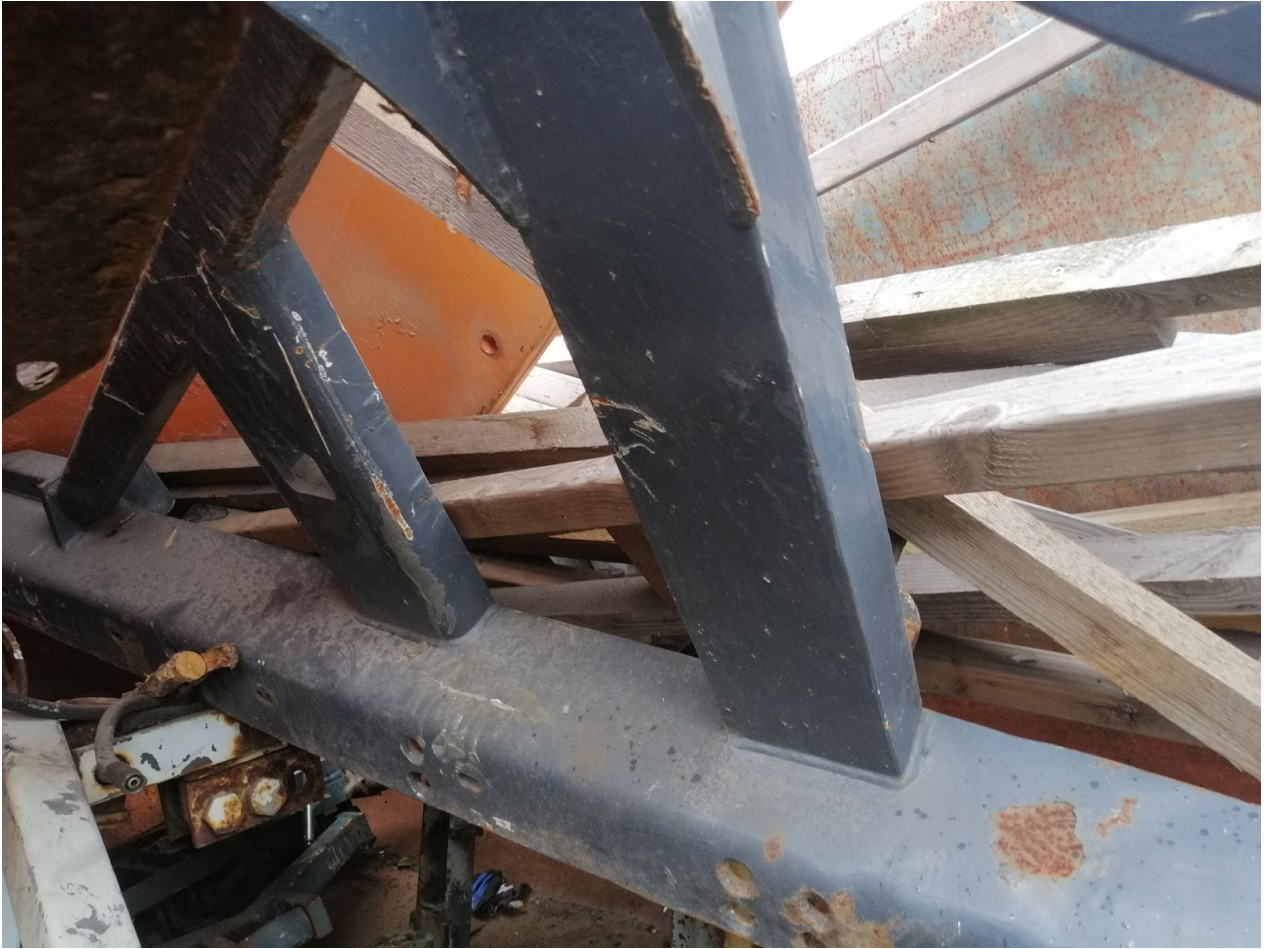
Dokumentacja zdjęciowa poniżej.

Stan wizualny oraz techniczny urządzenia ocenia się jako zły.
