RAPORT TECHNICZNY

Zamawiający raport:	CAR ARENA Budowlanych 7, 62-081 Baranowo
Numer zlecenia:	77/01/08/2025/CarArena STANDARD
Wykonawca raportu:	Przemysław Kaluźny
Przedmiot raportu:	Pług czołowy Schmidt SNK 270
Nr fabryczny:	SNK 01789
Data sporządzenia raportu:	06-08-2025

Przedmiotem raportu jest pług czołowy Schmidt SNK 270.

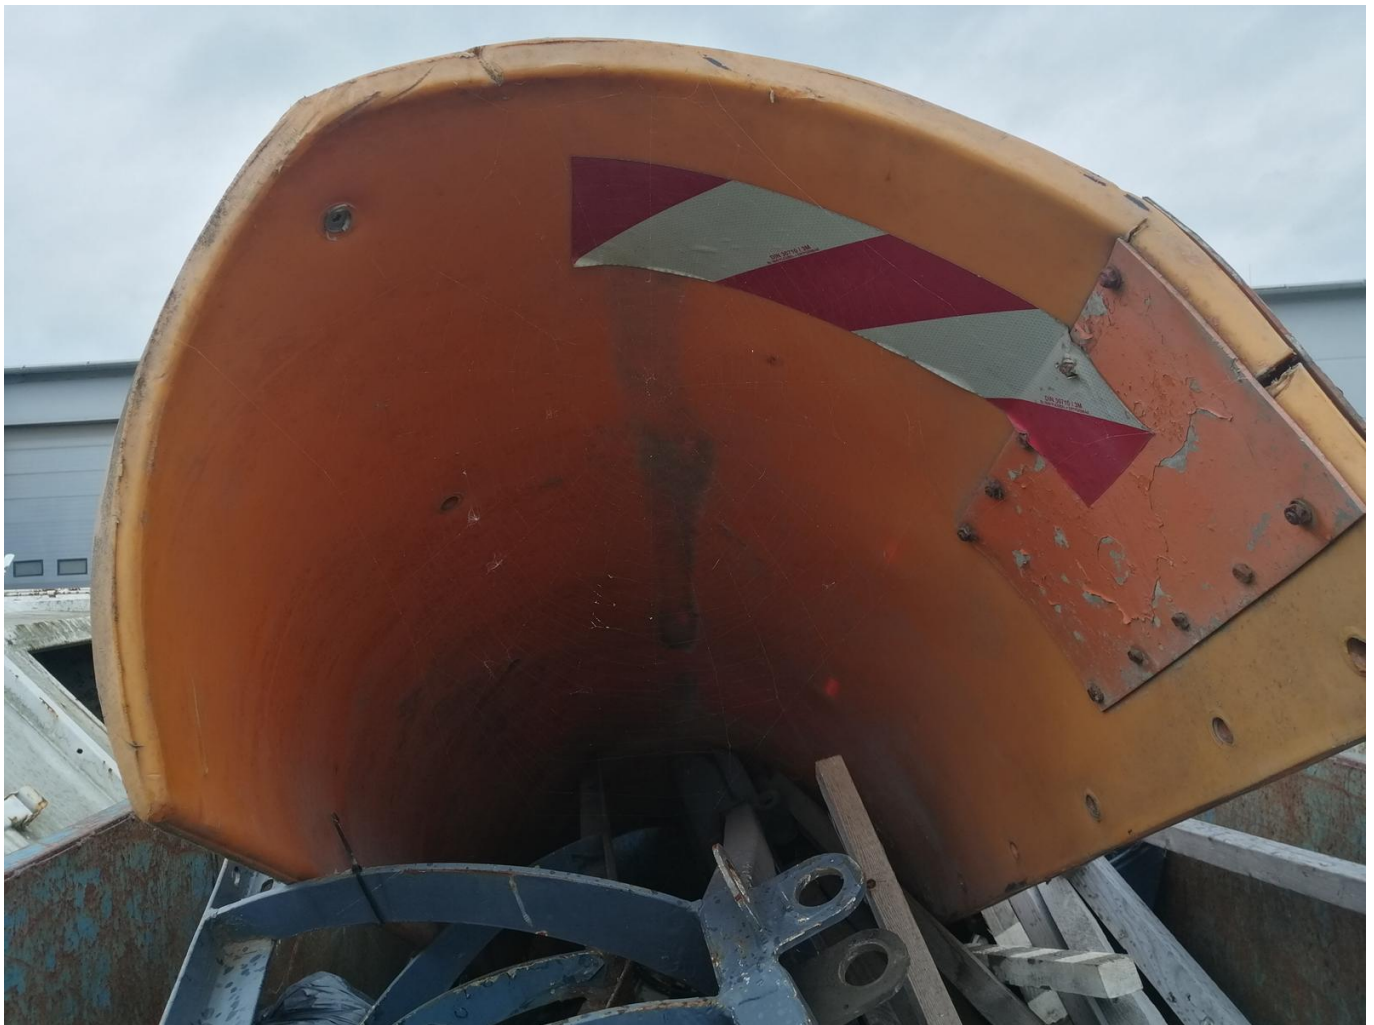
Urządzenie znajduje się w kontenerze, w postaci rozłożonej na elementy, wraz z innymi pługami i częściami o nieustalonej przynależności.

Podczas oględzin stwierdzono liczne ogniska korozji powierzchniowej oraz perforacyjnej, zarówno na częściach nośnych, jak i w obrębie elementów układu zgarniającego. Widoczne są także złuszczenia powłoki lakierniczej, deformacje mechaniczne oraz oznaki wcześniejszych napraw eksploatacyjnych.

Z uwagi na znaczny stopień zużycia i degradacji technicznej, brak możliwości jednoznacznej identyfikacji i kompletacji elementów, nieopłacalność potencjalnych napraw oraz przywrócenia do pełnej sprawności użytkowej, przedmiot kwalifikuje się jako złom użytkowy

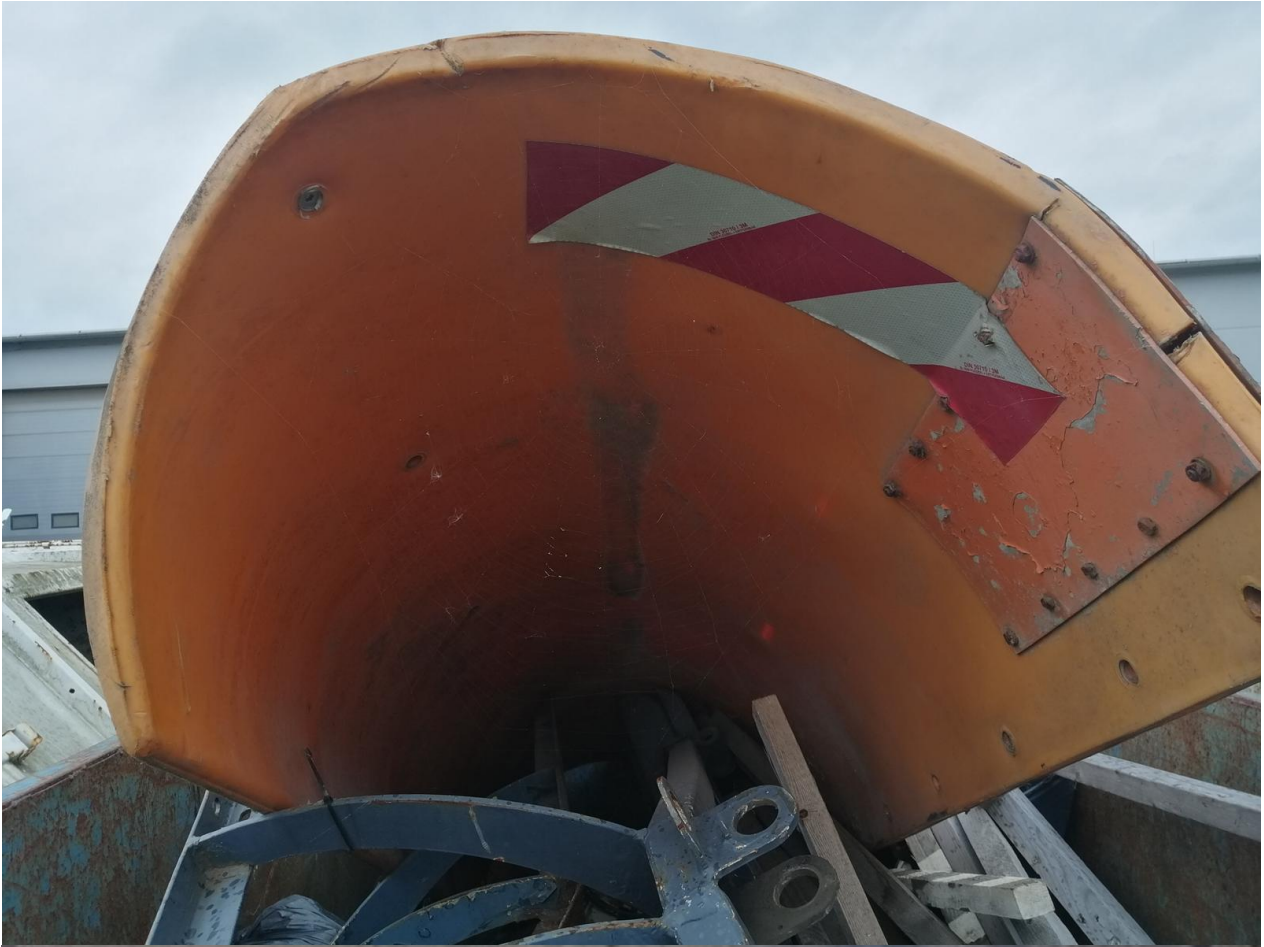
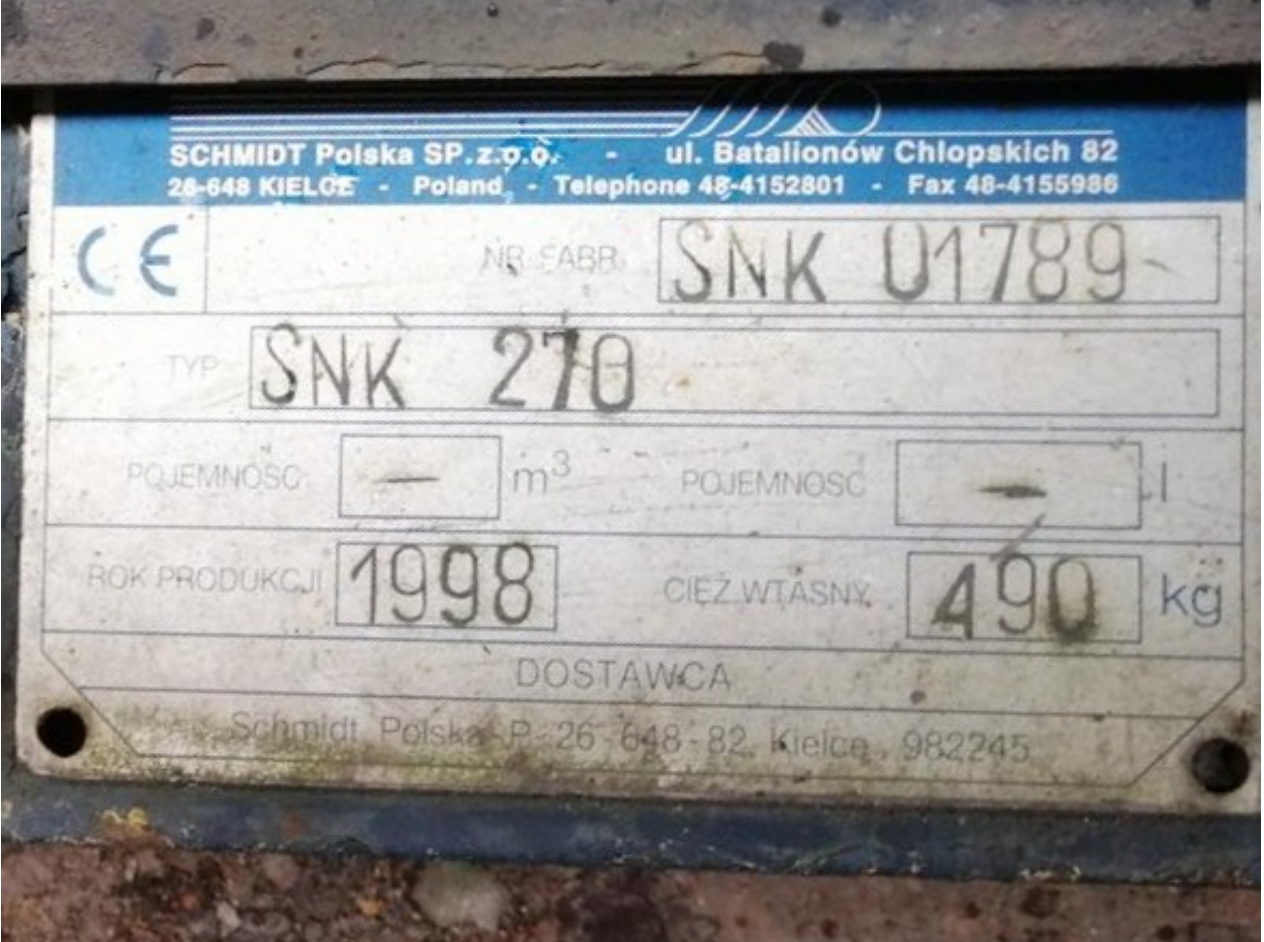
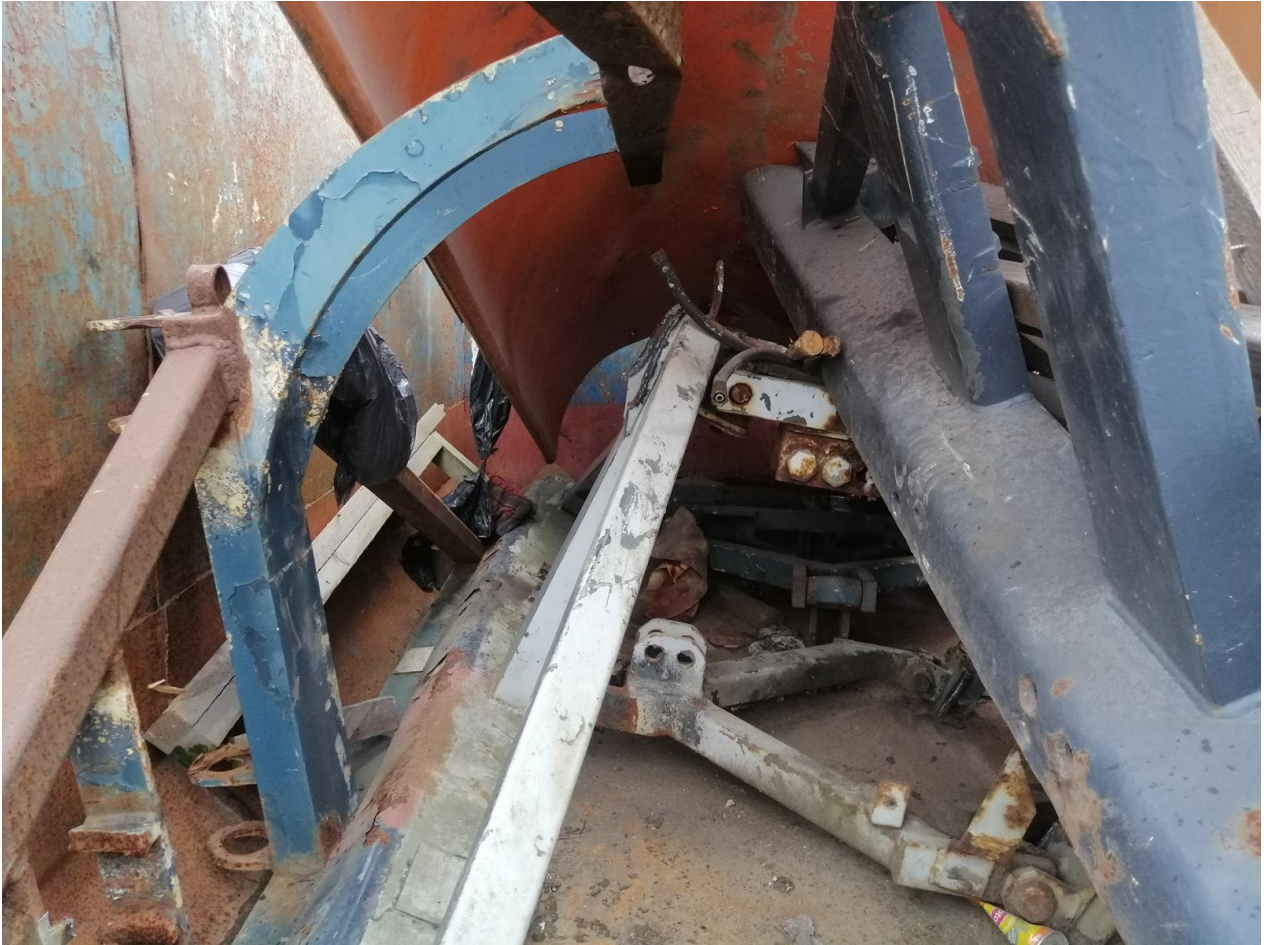
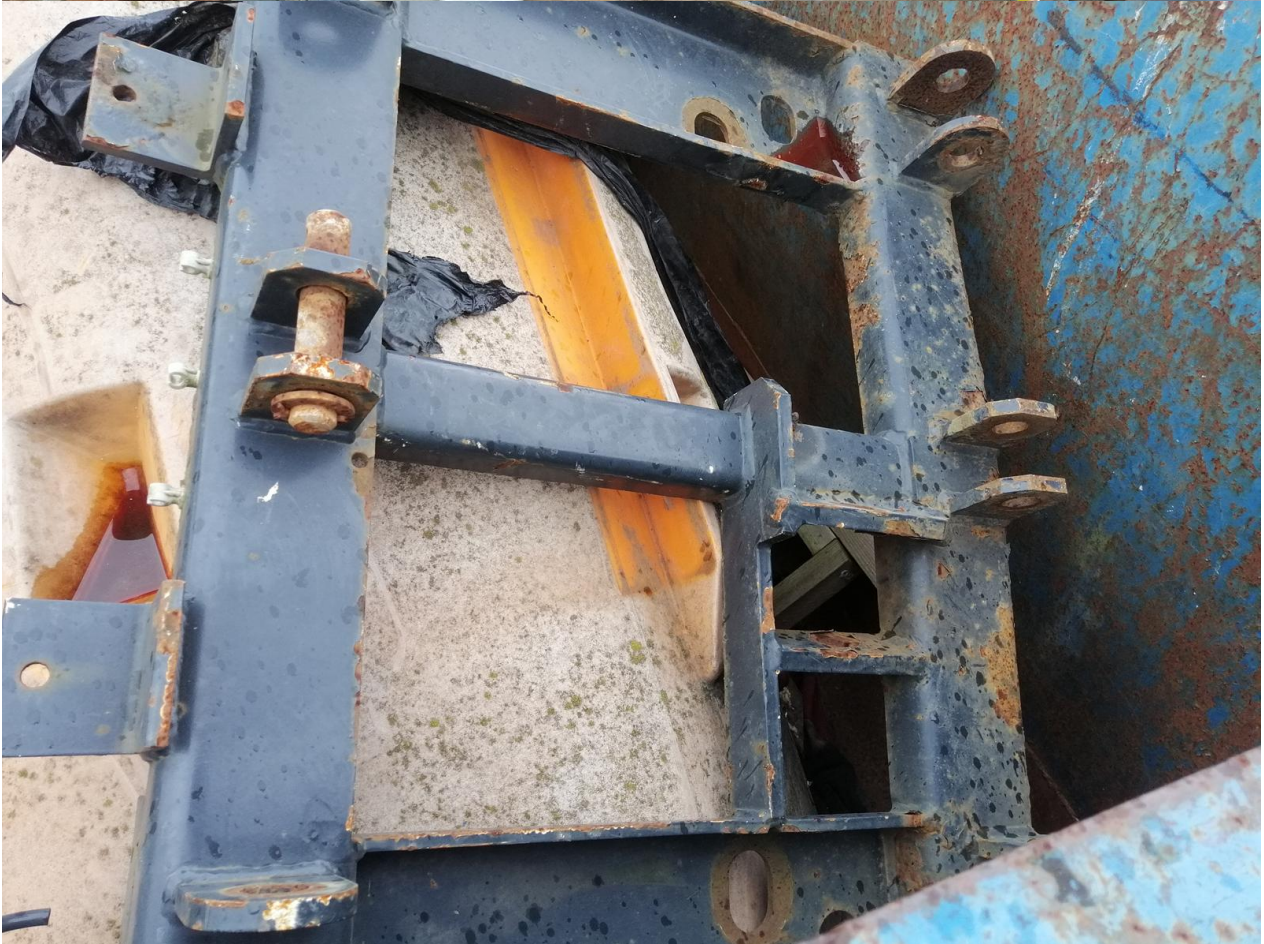
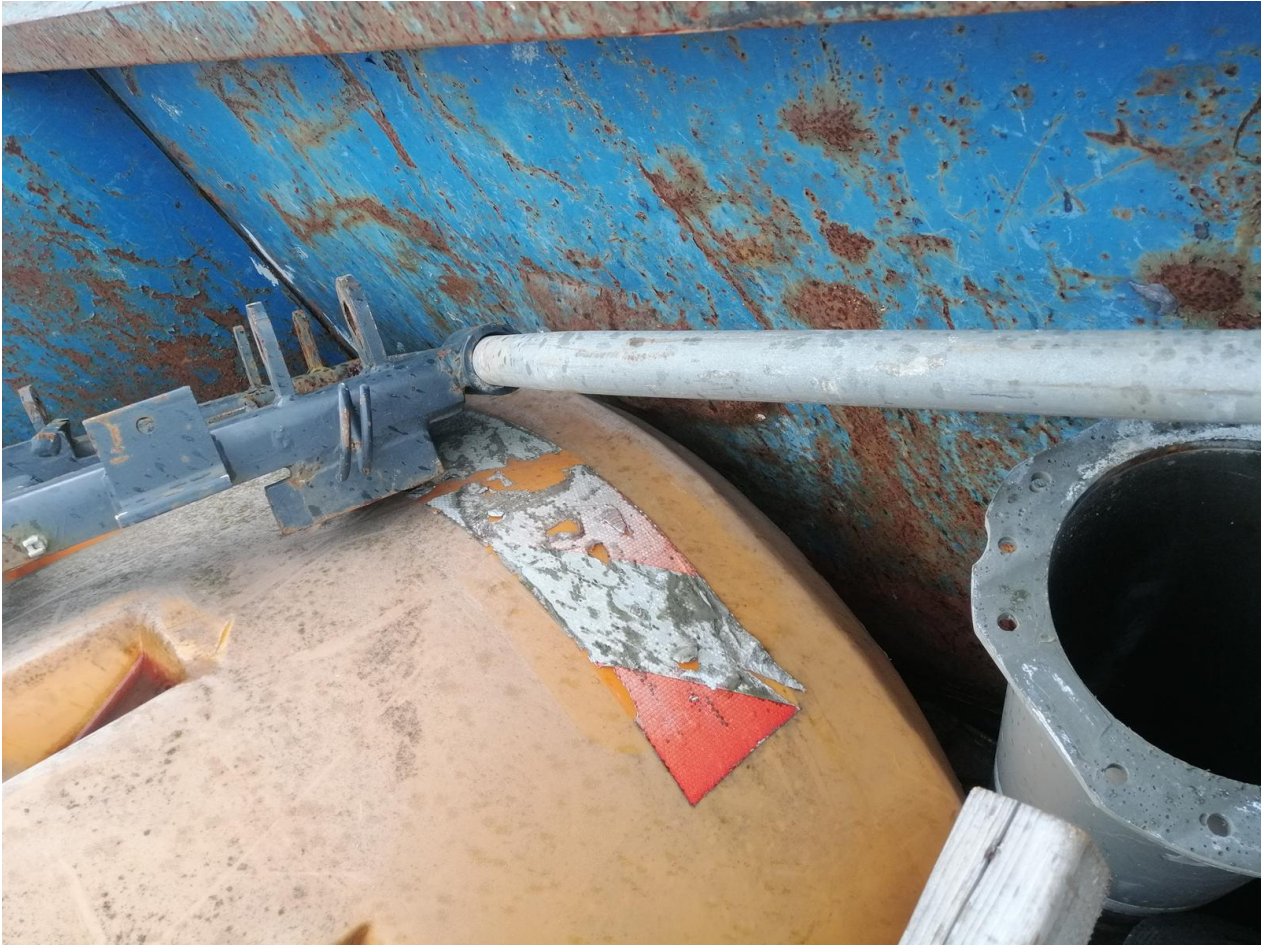
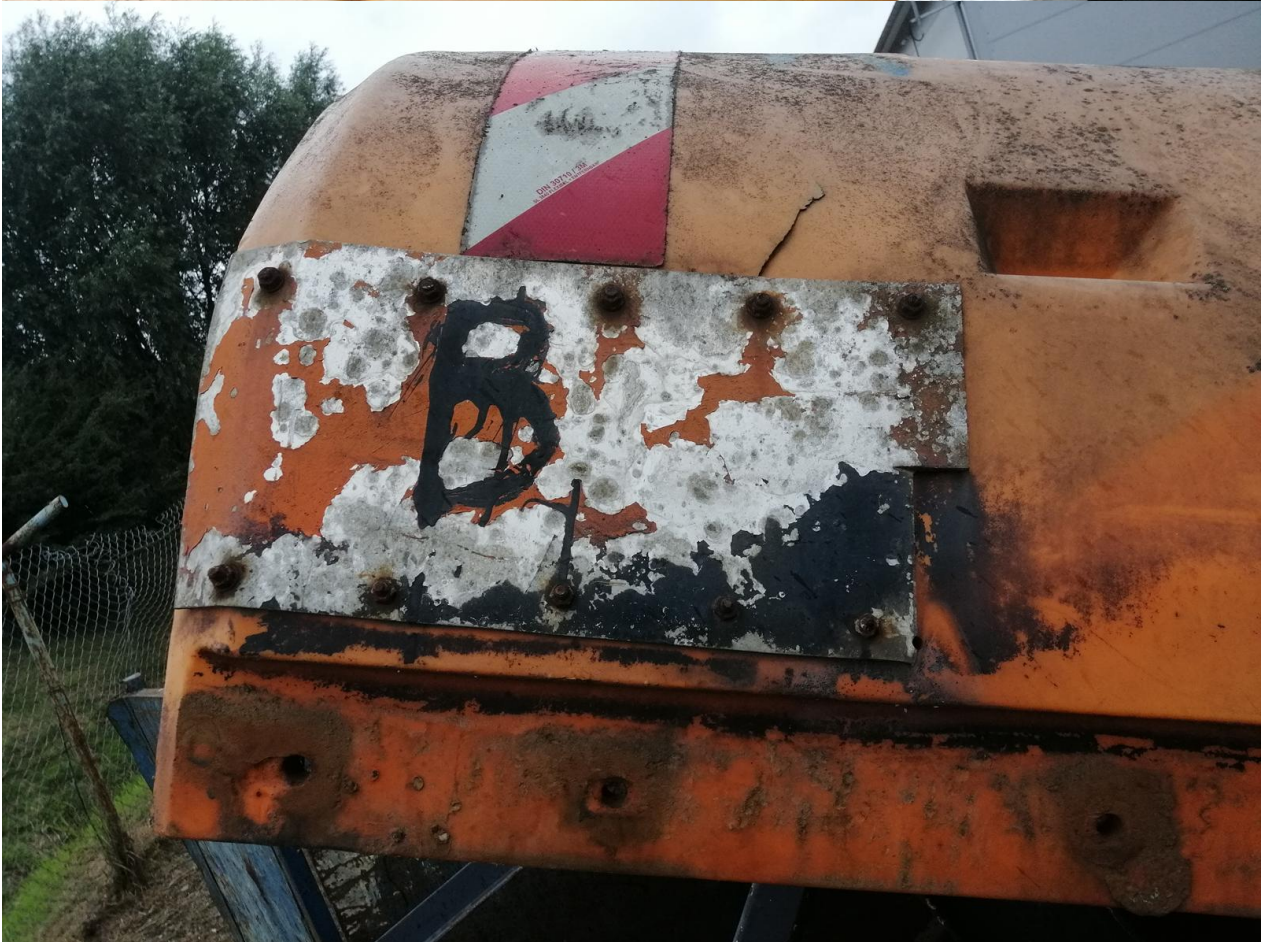
Dokumentacja zdjęciowa.

Ze względu na sposób składowania – elementy ułożone są w sposób niezorganizowany, w jednym kontenerze z innymi urządzeniami – nie ma możliwości jednoznacznej weryfikacji kompletności oraz przypisania poszczególnych elementów do konkretnego pługu.
