## RAPORT TECHNICZNY

<b>Zamawiający raport:</b>	CAR ARENA Budowlanych 7, 62-081 Baranowo
<b>Numer zlecenia:</b>	81/01/08/2025/CarArena STANDARD
<b>Wykonawca raportu:</b>	Przemysław Kaluźny
<b>Przedmiot raportu:</b>	Piaskarko-solarka Schmidt
<b>Nr fabryczny:</b>	Brak danych
<b>Data sporządzenia raportu:</b>	06-08-2025

Przedmiotem raportu jest piaskarko-solarka Schmidt.

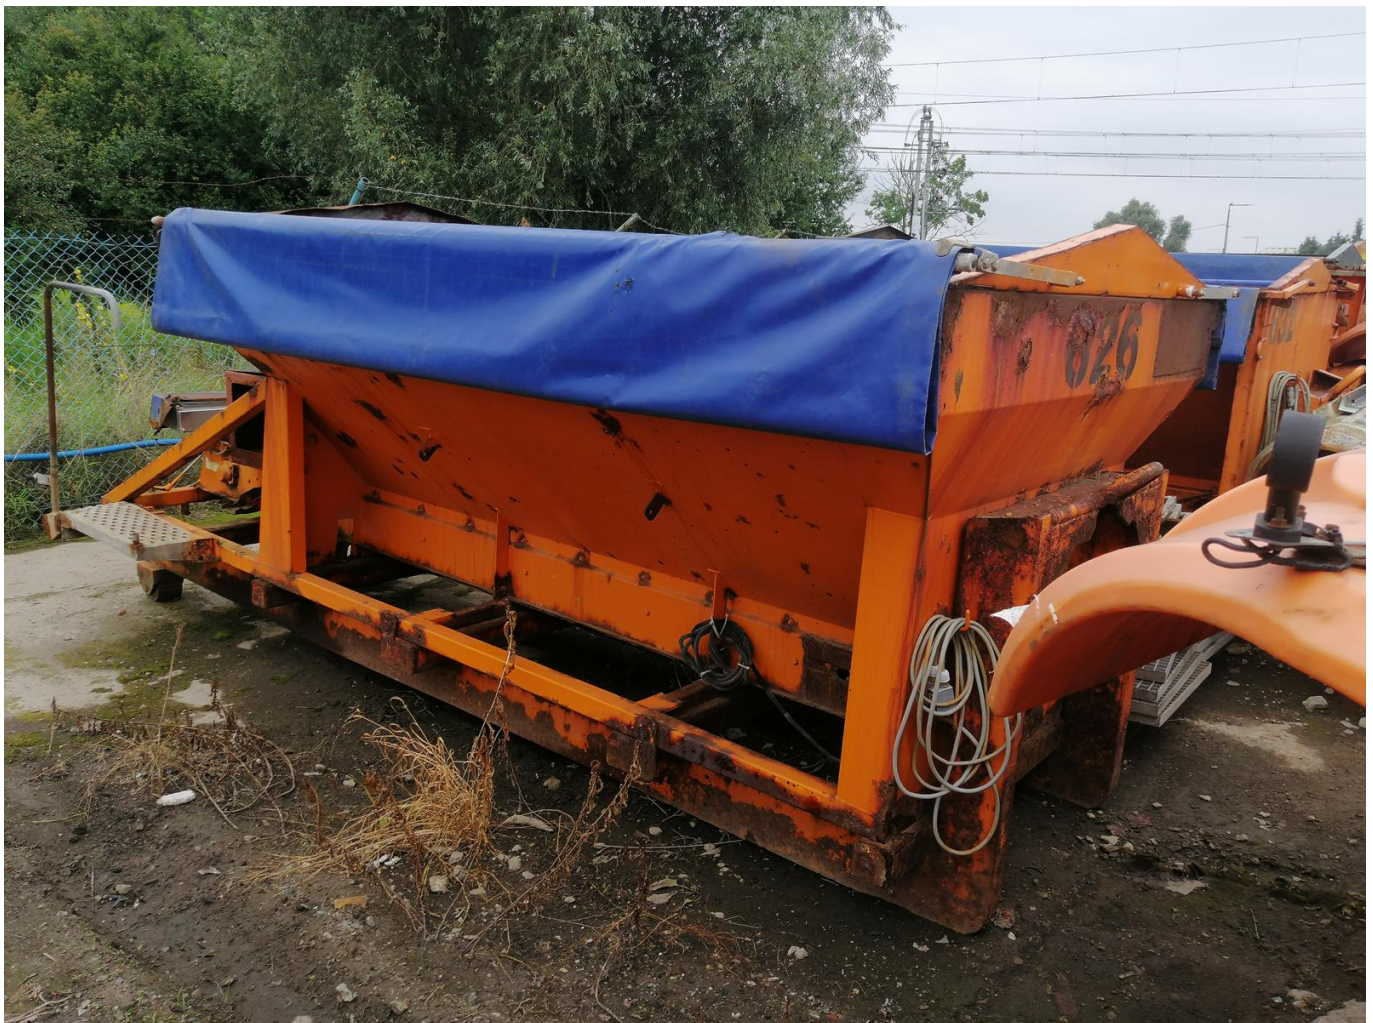
Urządzenie znajduje się na placu magazynowym, nie zabezpieczone przed działaniem czynników atmosferycznych, wyłączone z czynnej eksploatacji.

Podczas oględzin stwierdzono liczne uszkodzenia w postaci zarysowań śladów korozji perforacyjnej czy deformacji. A ponadto: widoczna korozja układu hydraulicznego oraz złuszczenia powłoki lakierowej, stwierdzono również brak zbiorników bocznych.

Z uwagi na znaczny stopień zużycia technicznego, uszkodzenia oraz nieopłacalność ewentualnej naprawy, urządzenie kwalifikuje się jako złom użytkowy.
