RAPORT TECHNICZNY

Zamawiający raport:	CAR ARENA Budowlanych 7, 62-081 Baranowo
Numer zlecenia:	83/01/08/2025/CarArena STANDARD
Wykonawca raportu:	Przemysław Kaluźny
Przedmiot raportu:	Piaskarko-solarka Schmidt ECO 40-36WTLN
Nr fabryczny:	ECO 00562
Data sporządzenia raportu:	06-08-2025

Przedmiotem raportu jest piaskarko-solarka Schmidt ECO 40-36WTLN. Piaskarko-solarka jest urządzeniem służącym do zimowego utrzymania dróg wszystkich kategorii i przystosowana jest do precyzyjnego rozsypywania środków uszarniających w postaci mieszaniny piasku z solą, piasku z innymi środkami powodującymi topnienie śniegu i lodu oraz samego piasku

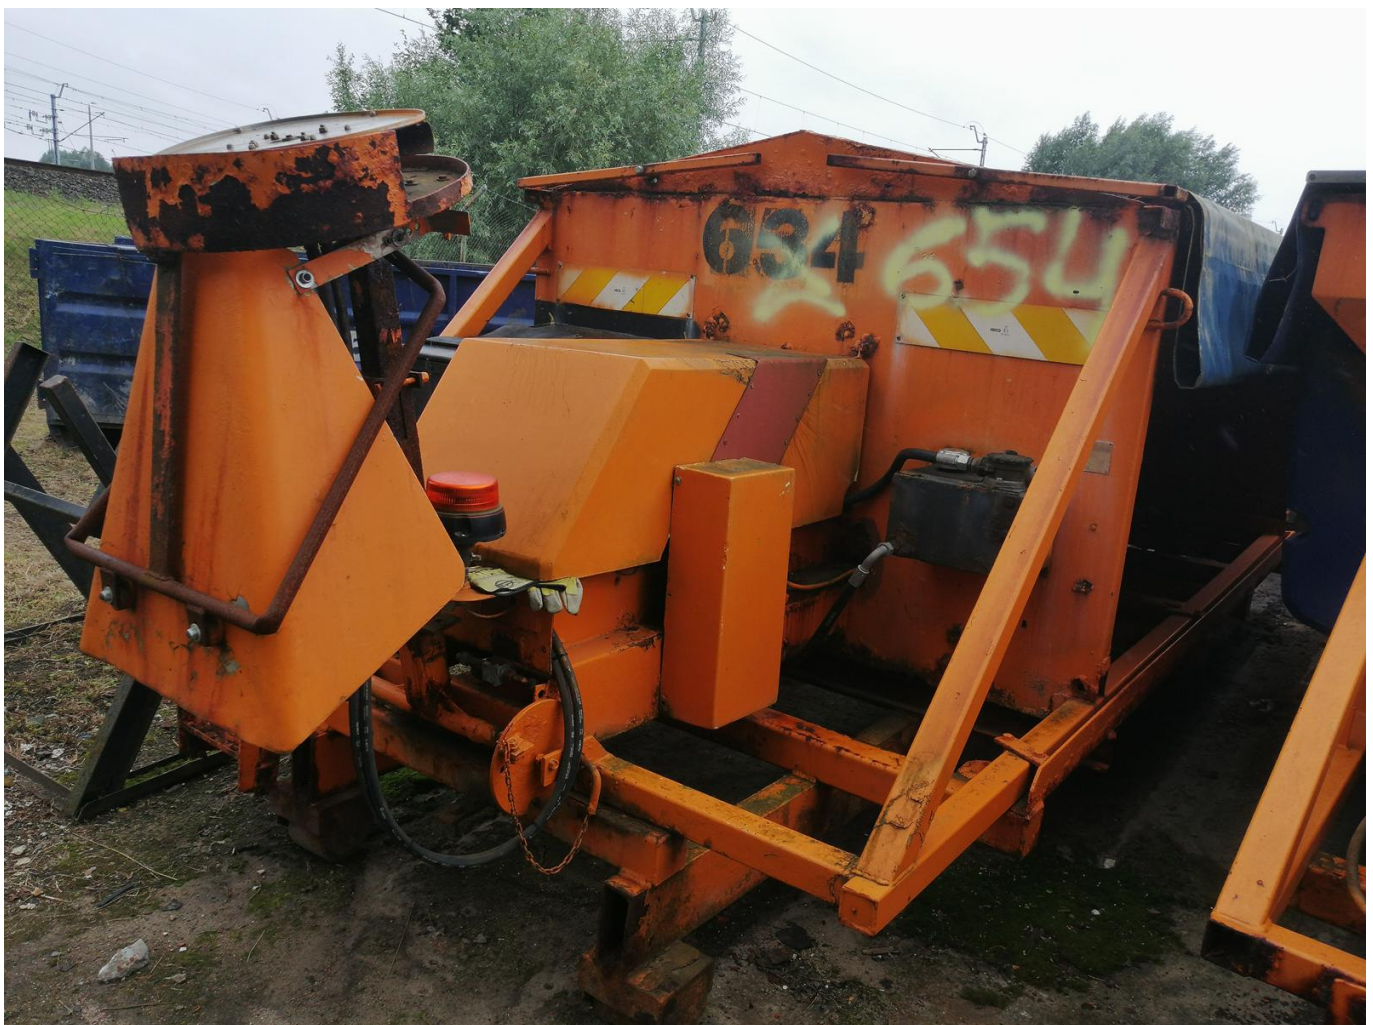
Urządzenie znajduje się na placu magazynowym, nie zabezpieczone przed działaniem czynników atmosferycznych, wyłączone z czynnej eksploatacji.

Podczas oględzin stwierdzono liczne uszkodzenia w postaci zarysowań śladów korozji perforacyjnej czy deformacji. A ponadto: widoczna korozja układu hydraulicznego oraz złuszczenia powłoki lakierowej, stwierdzono również brak zbiorników bocznych.

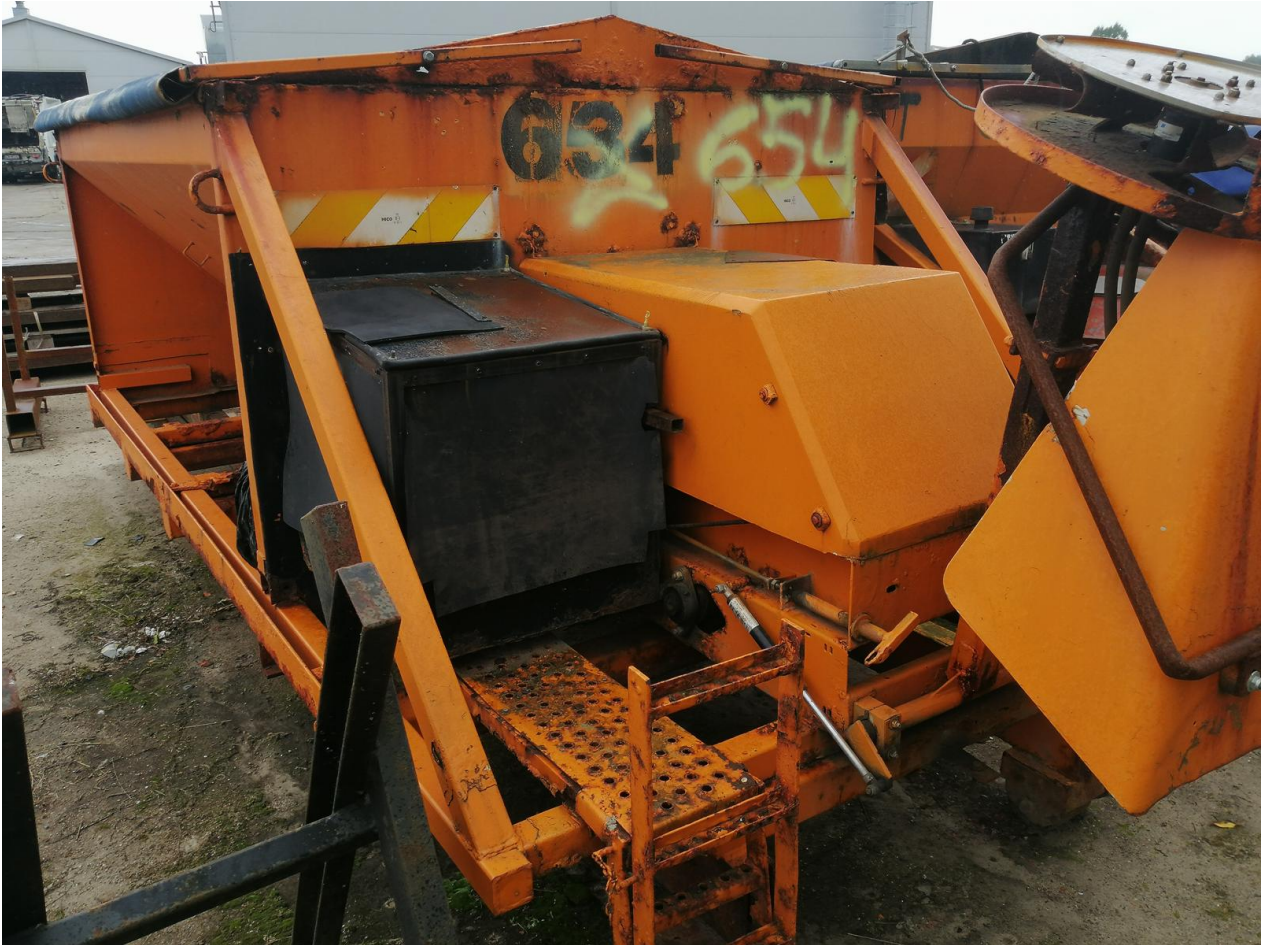
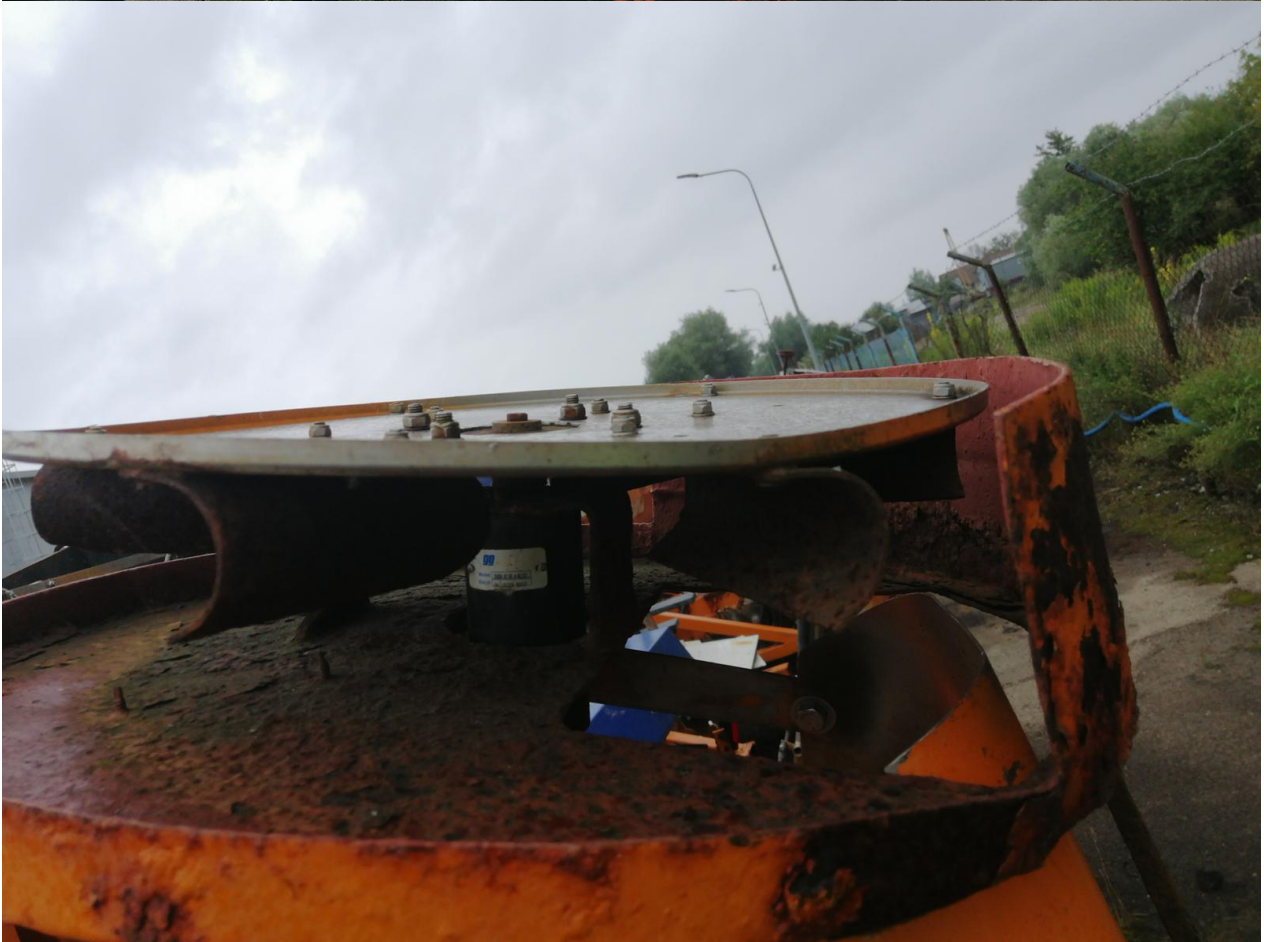
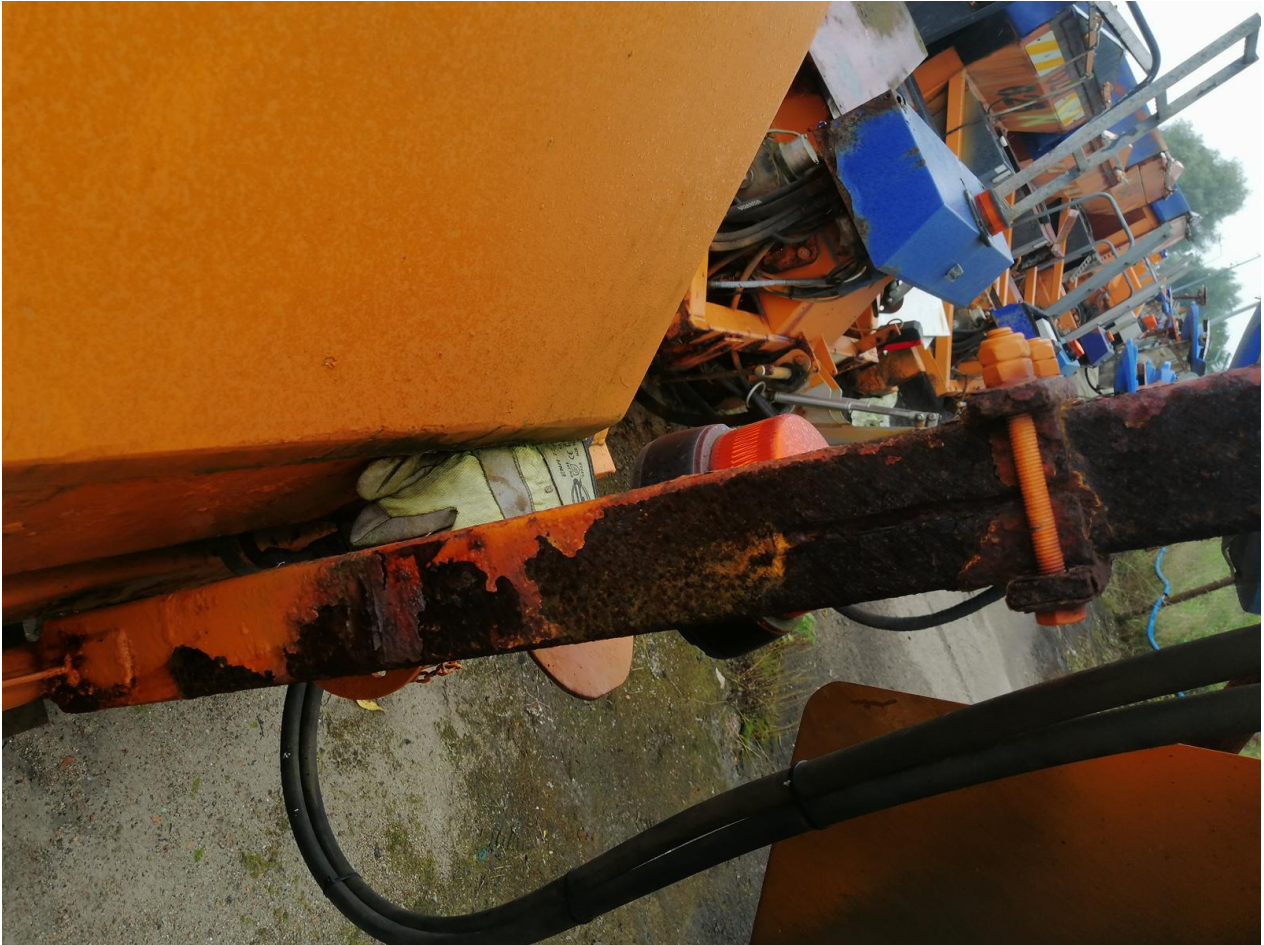
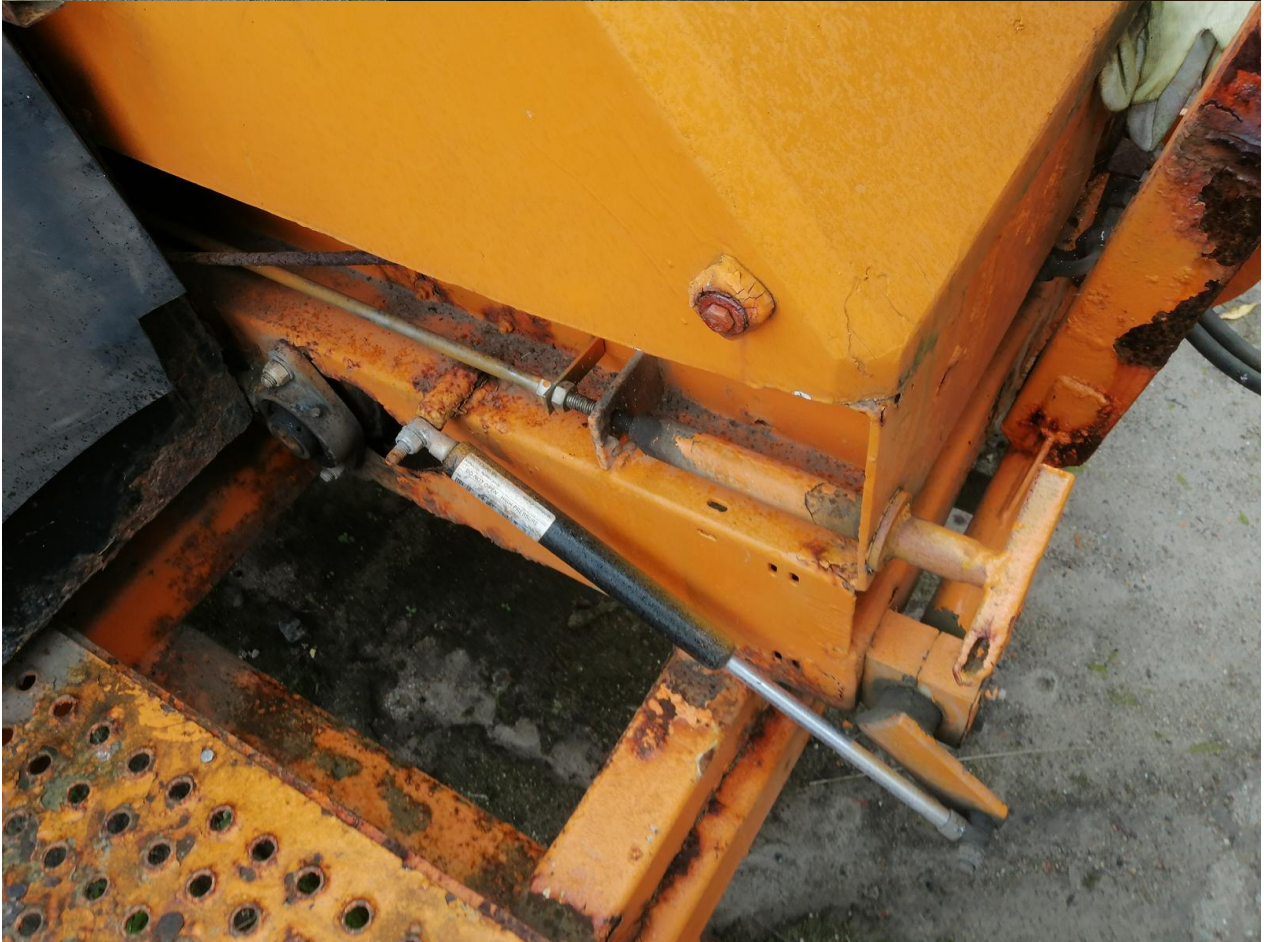
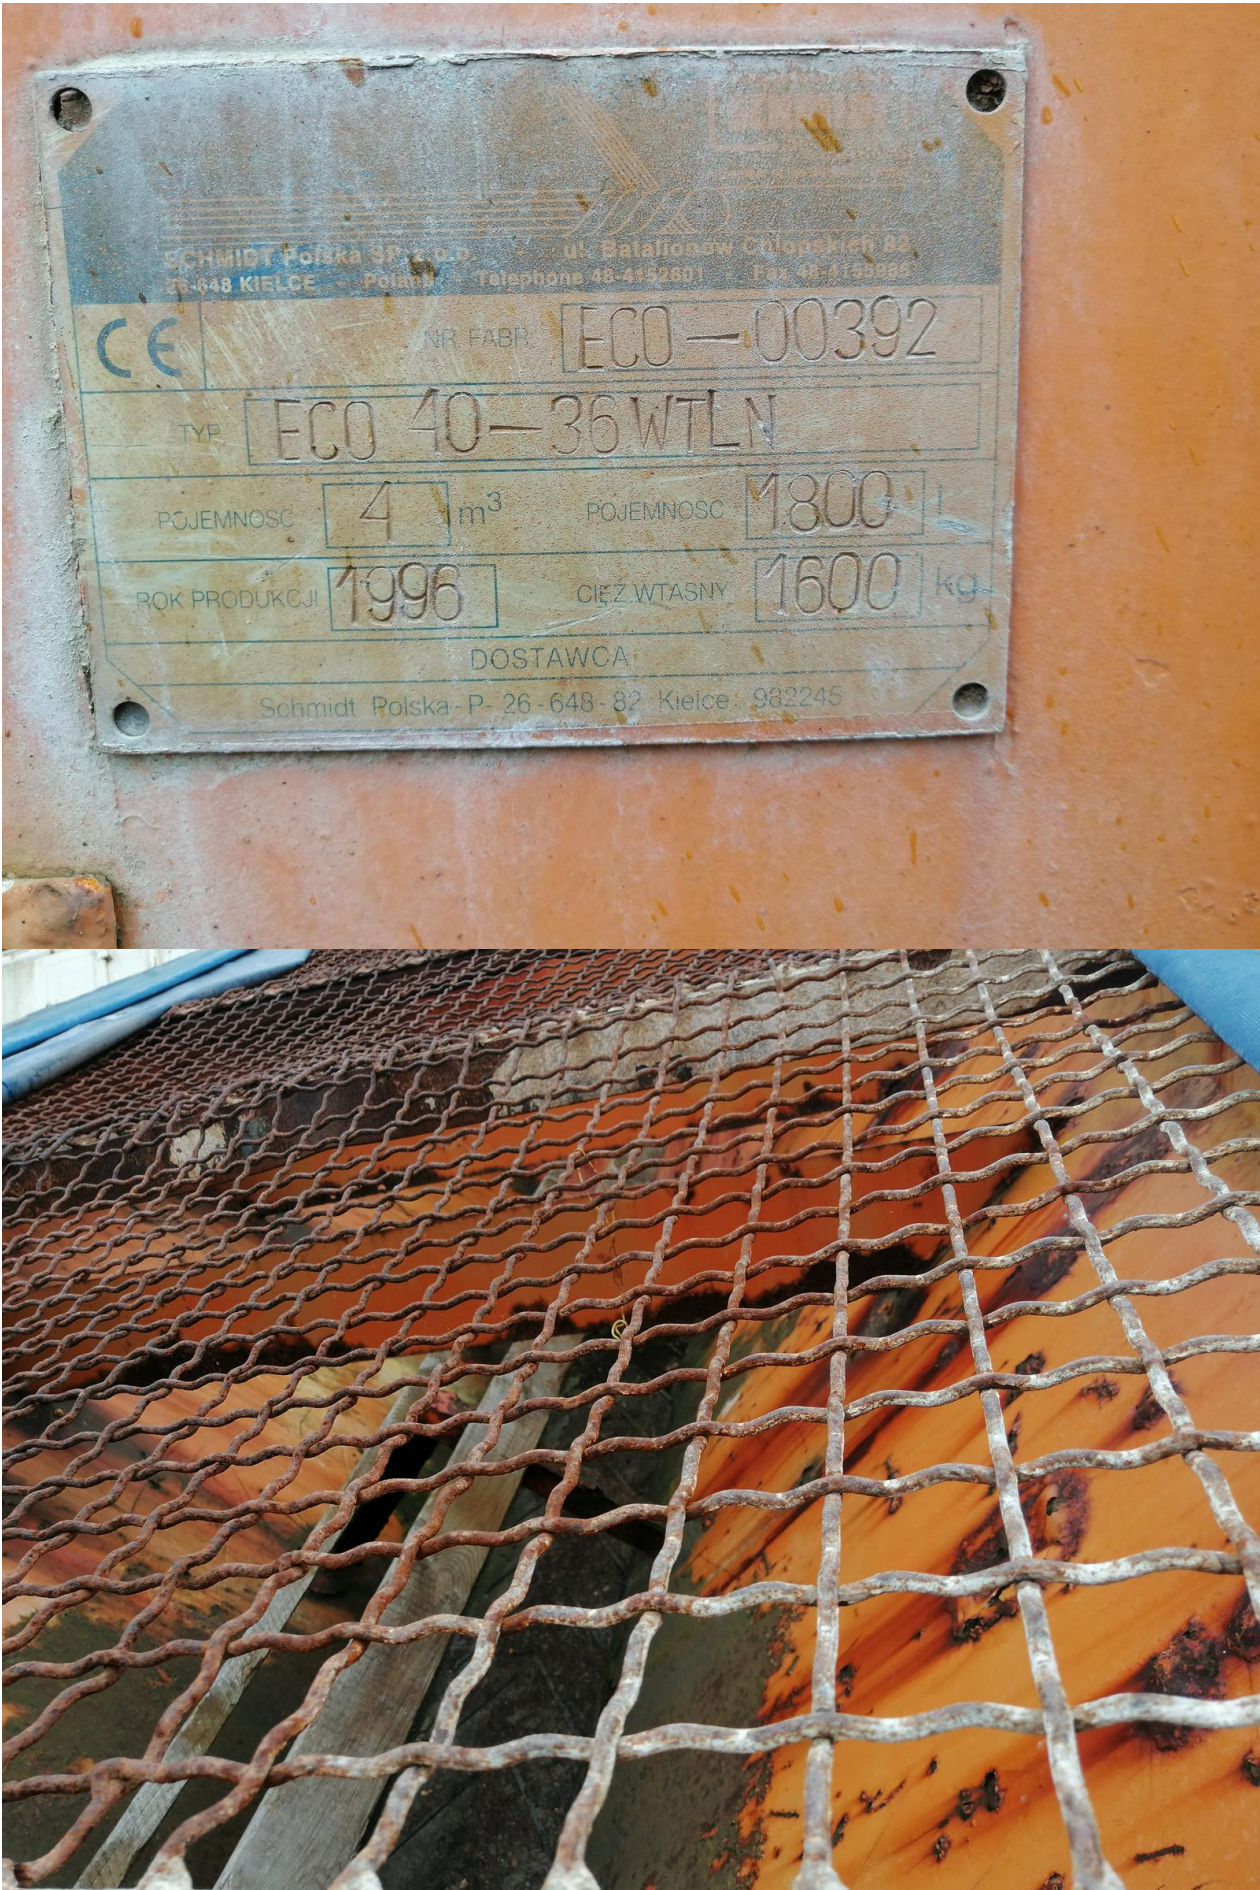
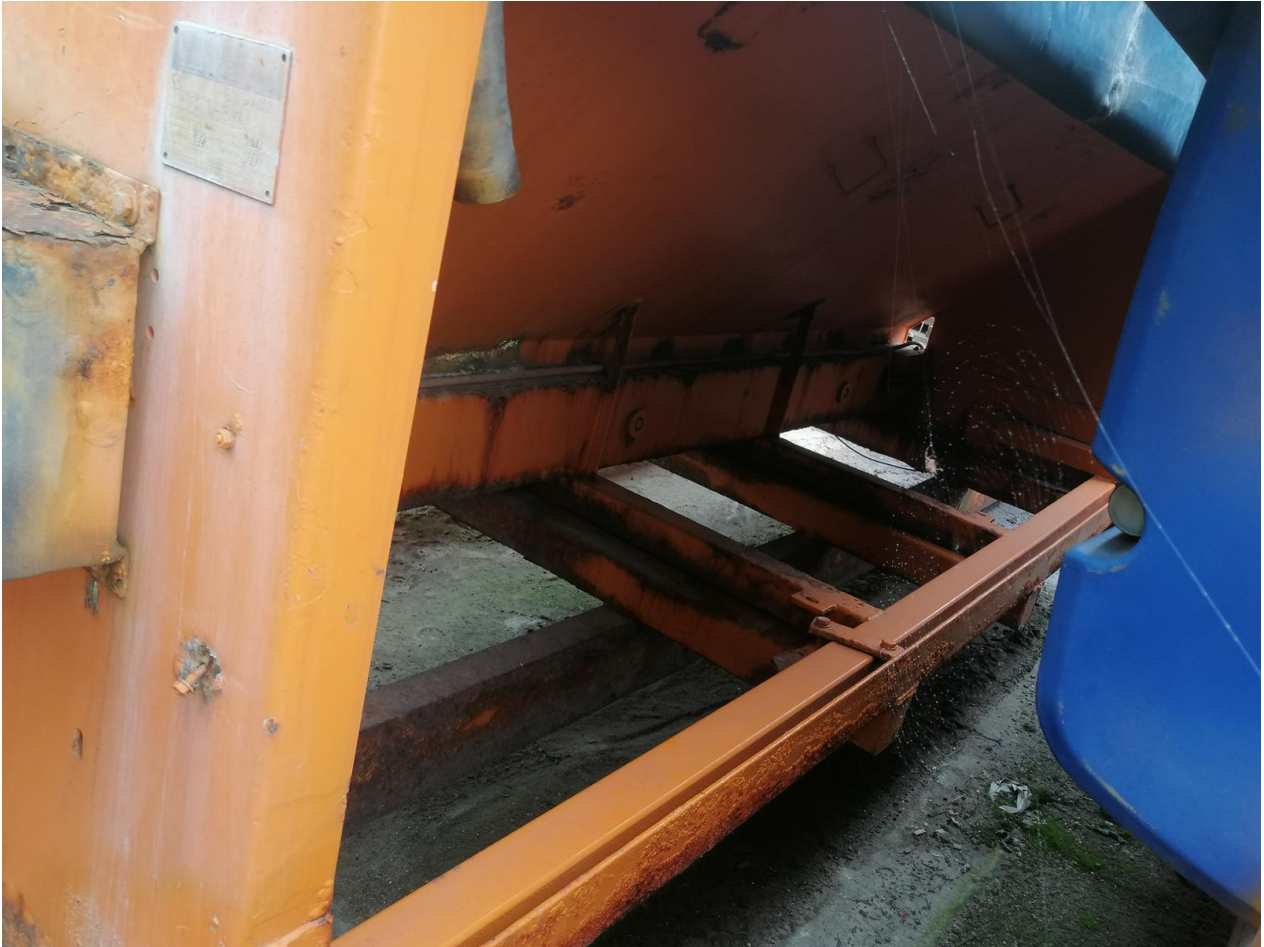
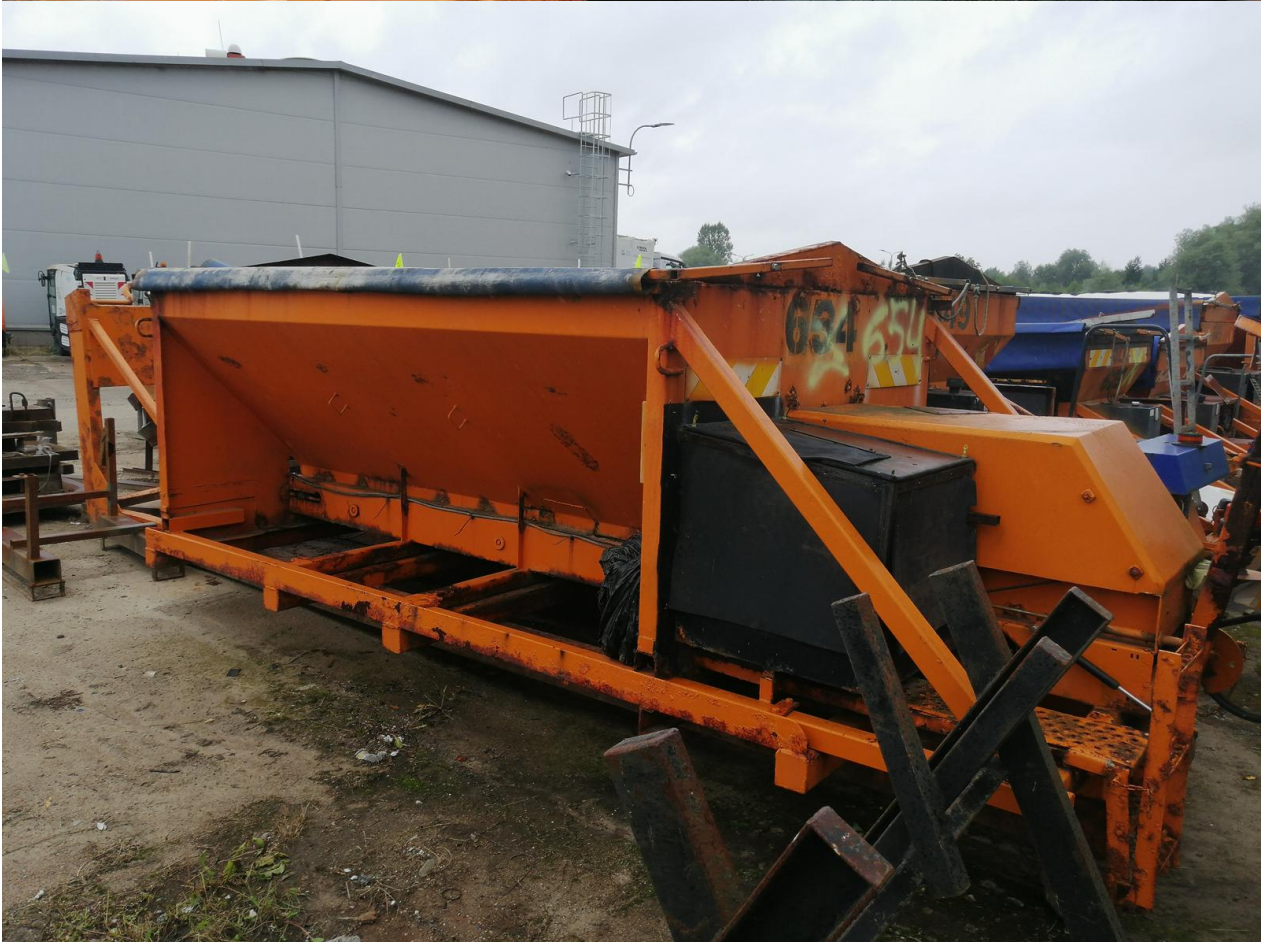
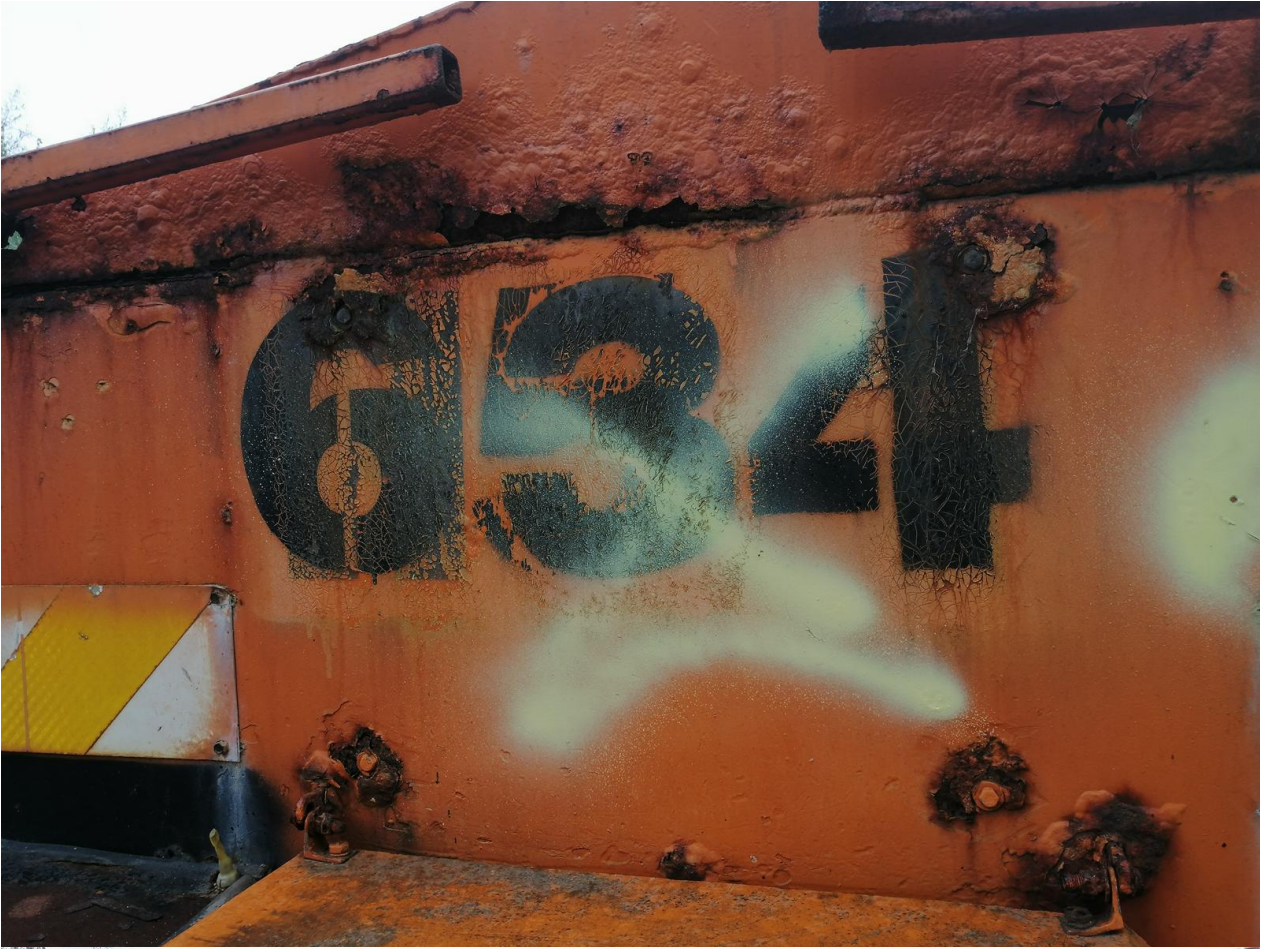
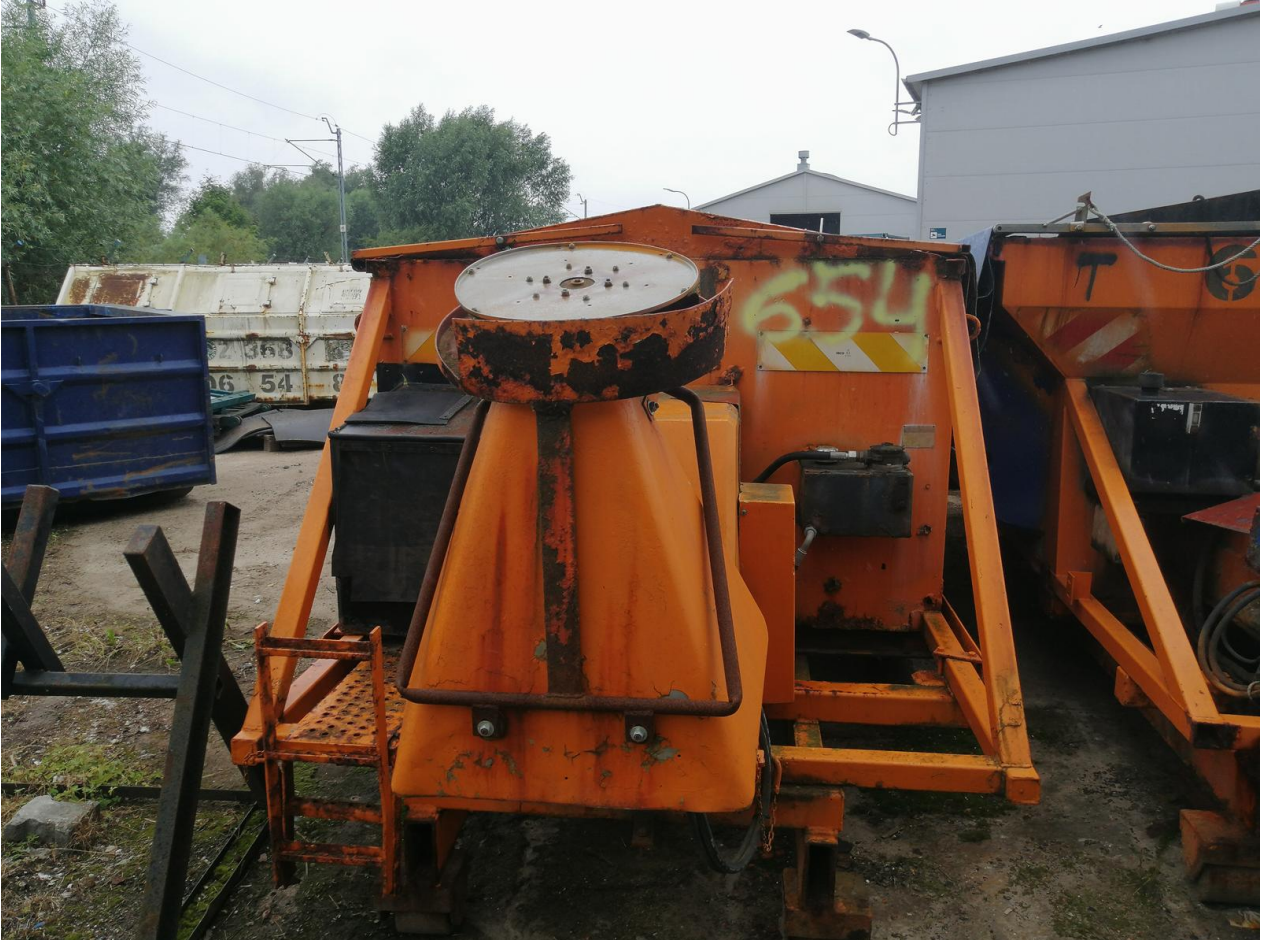
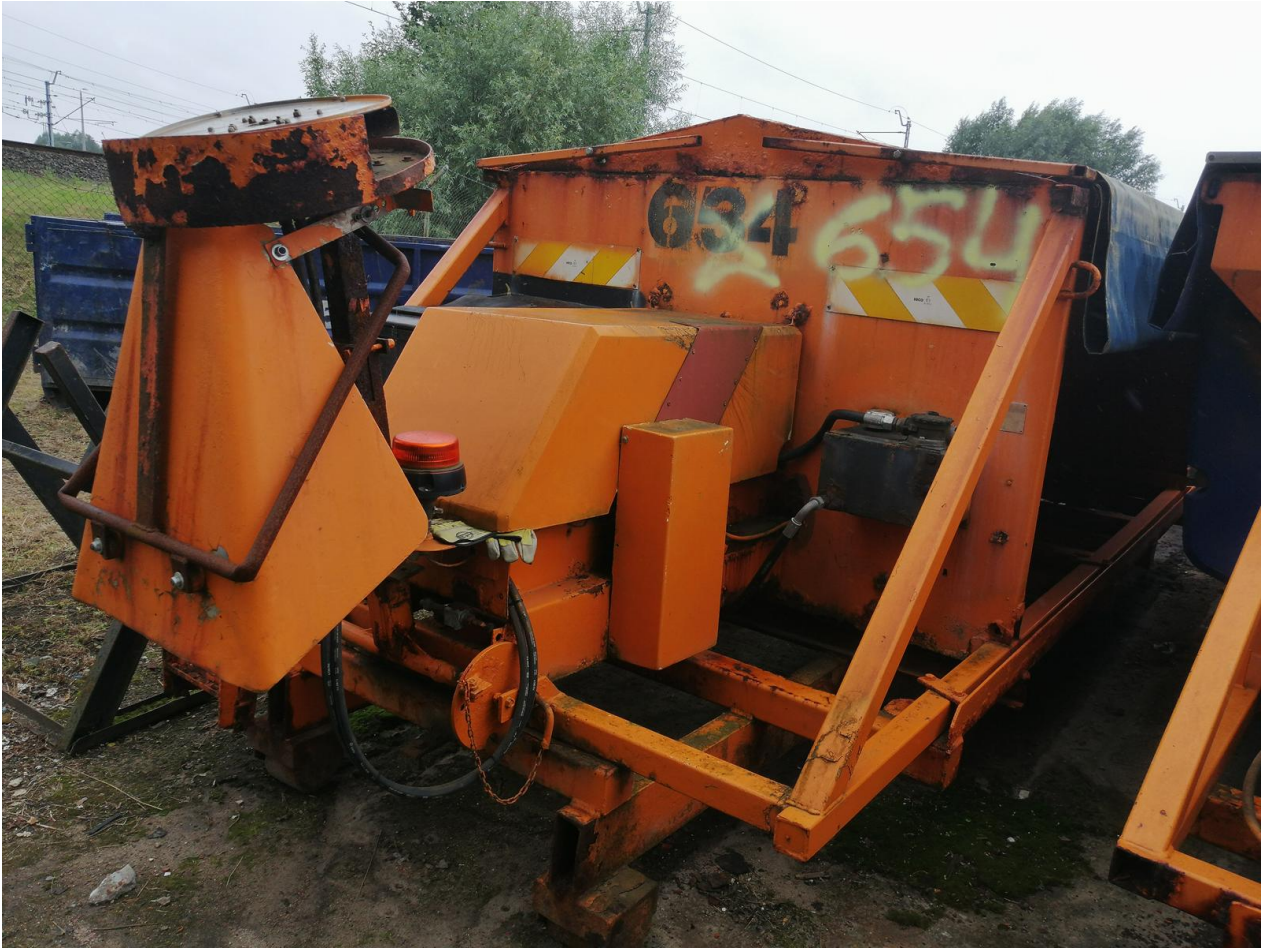
Dokumentacja zdjęciowa.

Pozostałe odstępstwa od stanu normatywnego zobrazowane w dokumentacji zdjęciowej.

Z przyczyn degradacji technicznej i nieopłacalności naprawy przedmiot kwalifikowany jako złom użytkowy.
