RAPORT TECHNICZNY

Zamawiający raport:	CAR ARENA Budowlanych 7, 62-081 Baranowo
Numer zlecenia:	76/01/08/2025/CarArena STANDARD
Wykonawca raportu:	Przemysław Kaluźny
Przedmiot raportu:	Piaskarko-solarka Schmidt STRATOS B40B-36 DCX-450
Nr fabryczny:	S2B32391
Data sporządzenia raportu:	06-08-2025

Przedmiotem raportu jest piaskarko-solarka Schmidt STRATOS B40B-36 DCX-450. Piaskarko-solarka jest urządzeniem służącym do zimowego utrzymania dróg wszystkich kategorii i przystosowana jest do precyzyjnego rozsypywania środków uszarniających w postaci mieszaniny piasku z solą, piasku z innymi środkami powodującymi topnienie śniegu i lodu oraz samego piasku

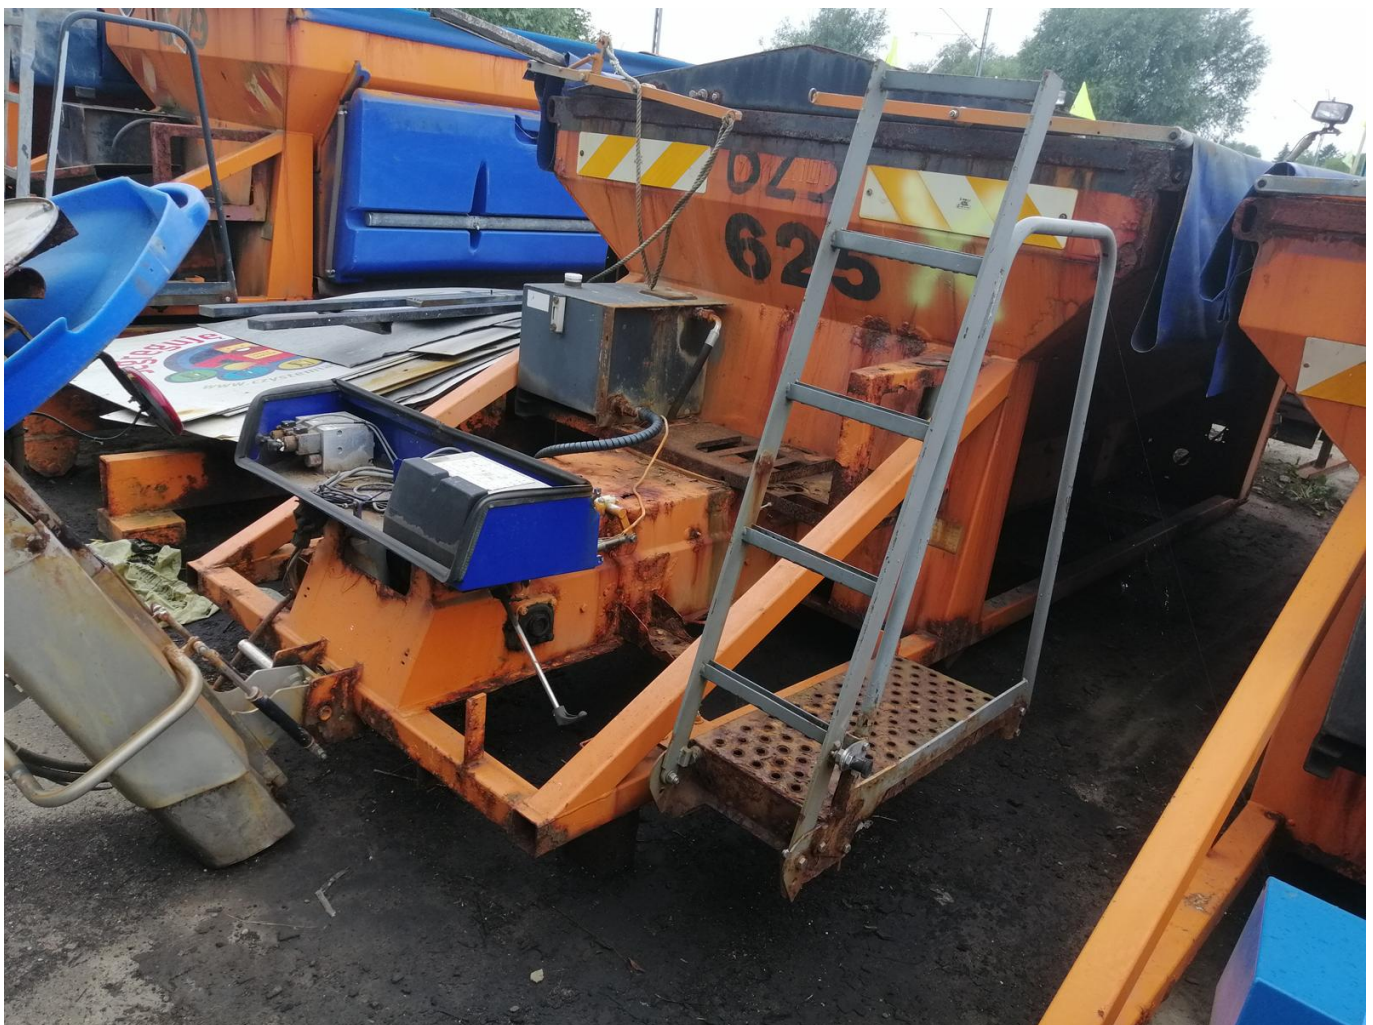
Urządzenie znajduje się na placu magazynowym, bez zabezpieczenia przed działaniem warunków atmosferycznych i jest wyłączone z czynnej eksploatacji.

W trakcie oględzin stwierdzono liczne uszkodzenia, w tym:

- zarysowania,
- ślady korozji, w tym korozję perforacyjną,
- deformacje elementów konstrukcyjnych,
- widoczną korozję układu hydraulicznego,
- złuszczenia powłoki lakierniczej,
- brak zbiorników bocznych.

Z uwagi na sposób przechowywania urządzenia oraz brak możliwości jego uruchomienia, nie było możliwe przeprowadzenie pełnej weryfikacji technicznej. Istnieje wysokie ryzyko występowania dodatkowych wad i braków, które mogą ujawnić się dopiero podczas prób uruchomienia.

Biorąc pod uwagę zaawansowaną degradację techniczną oraz potencjalnie nieopłacalny koszt ewentualnych napraw, urządzenie kwalifikuje się jako złom użytkowy.

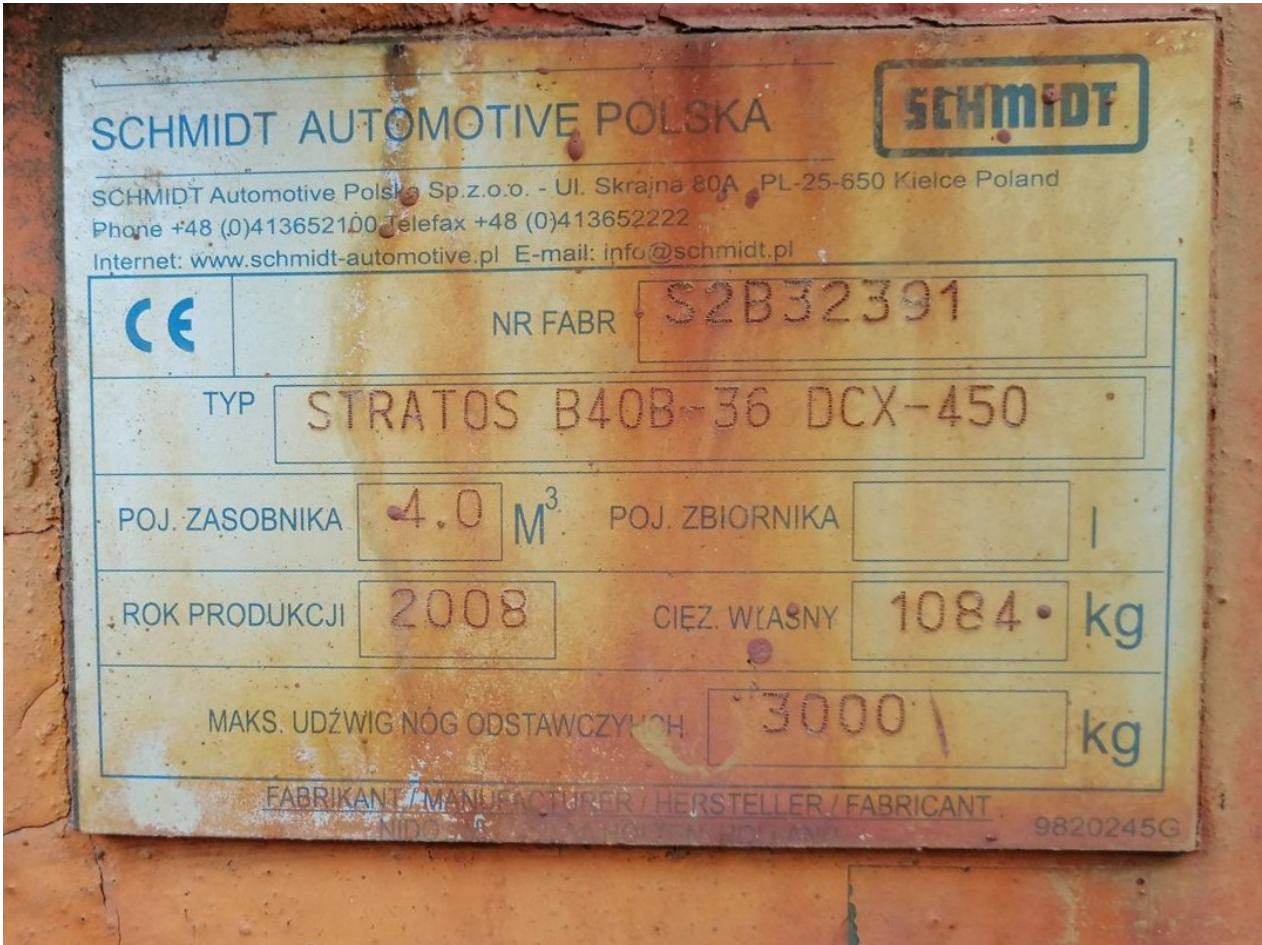
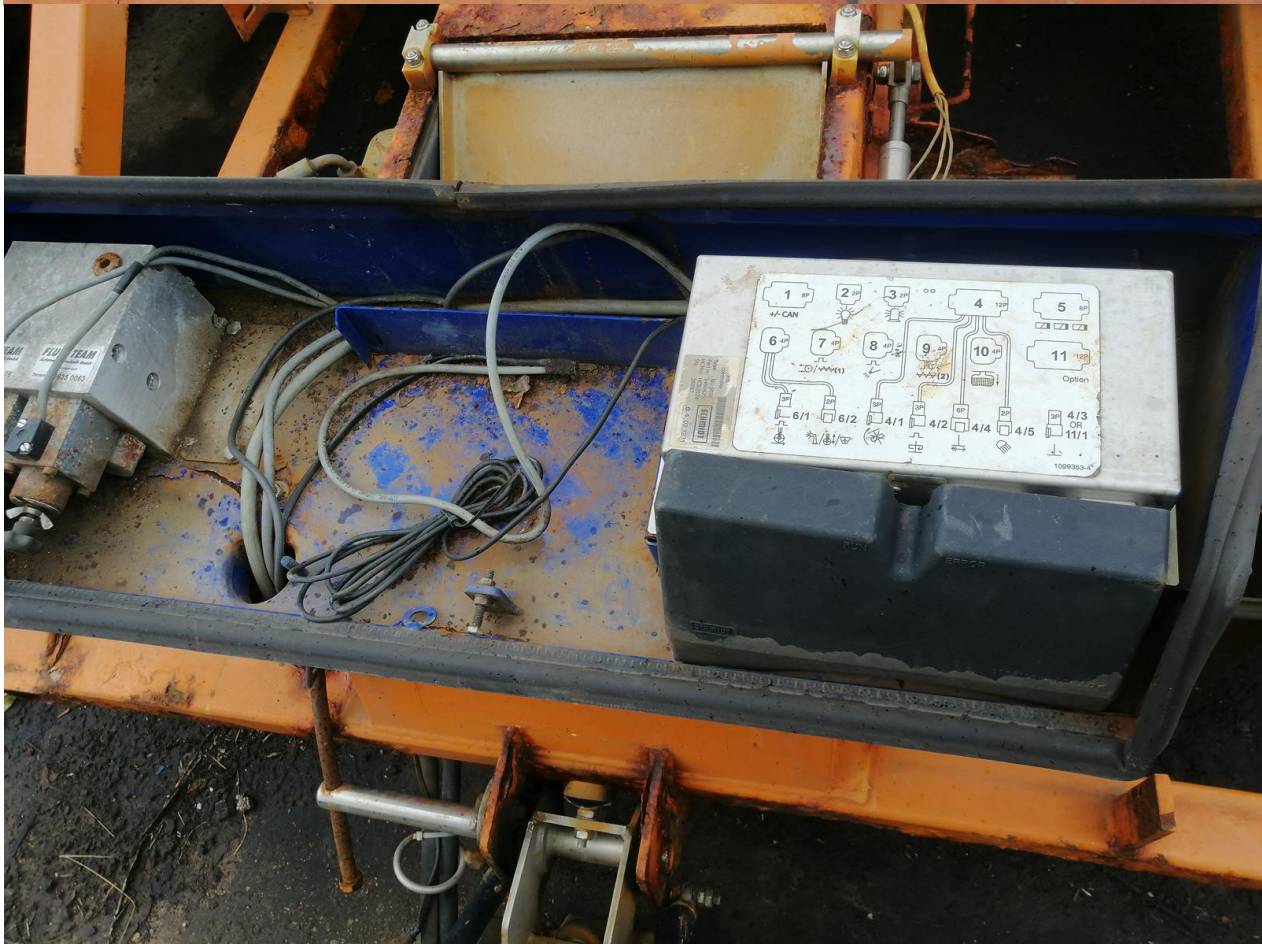
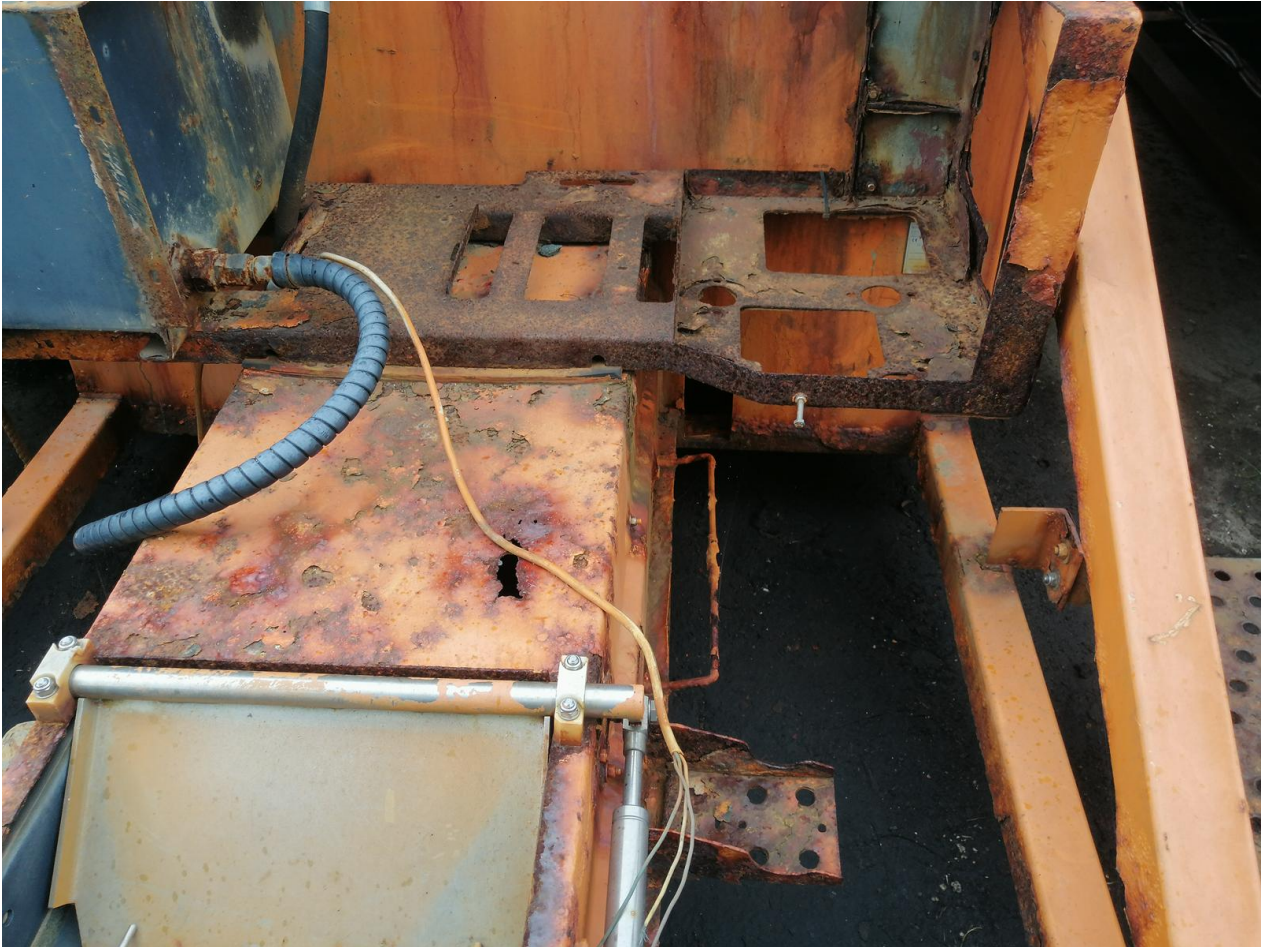
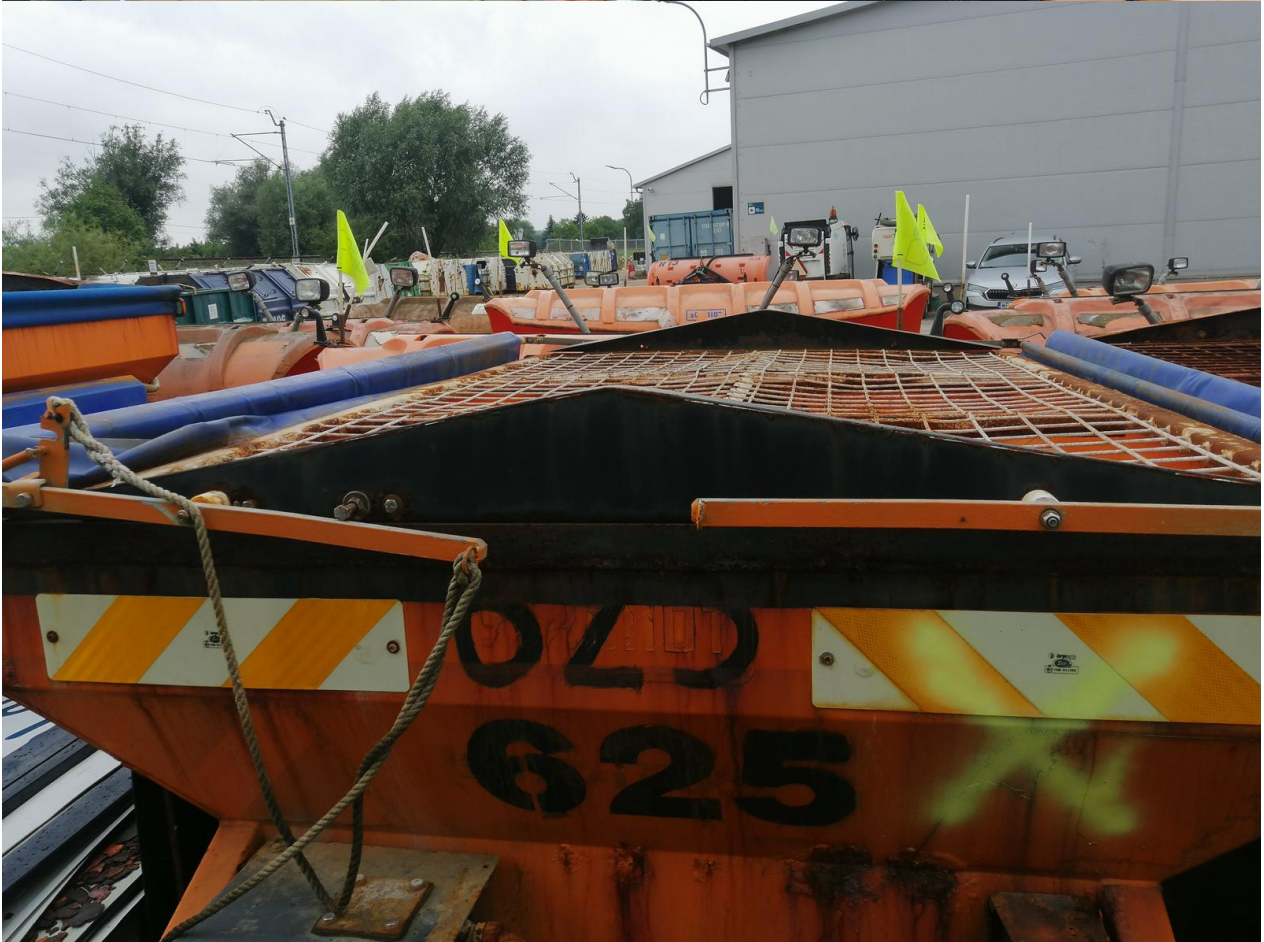
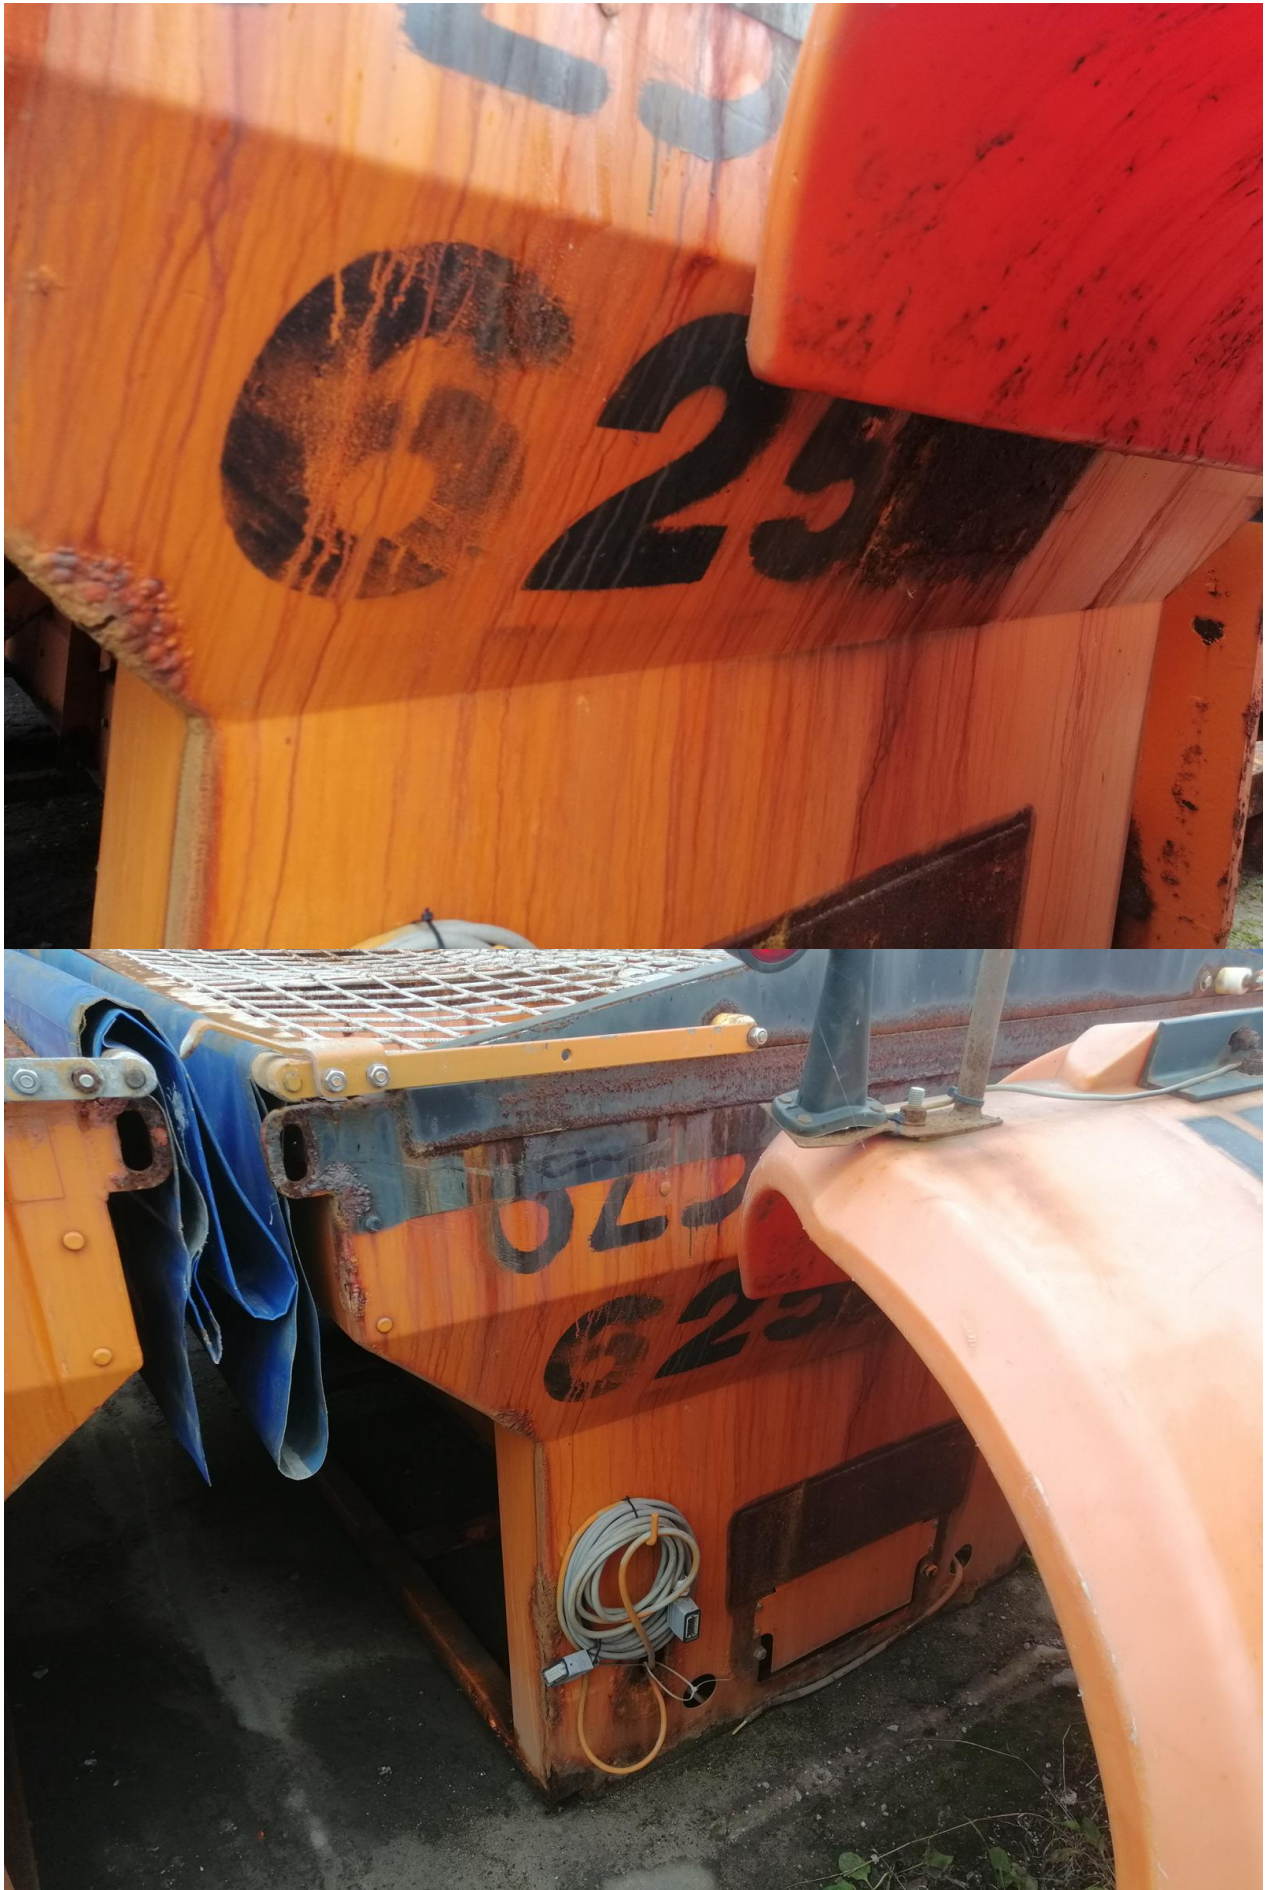
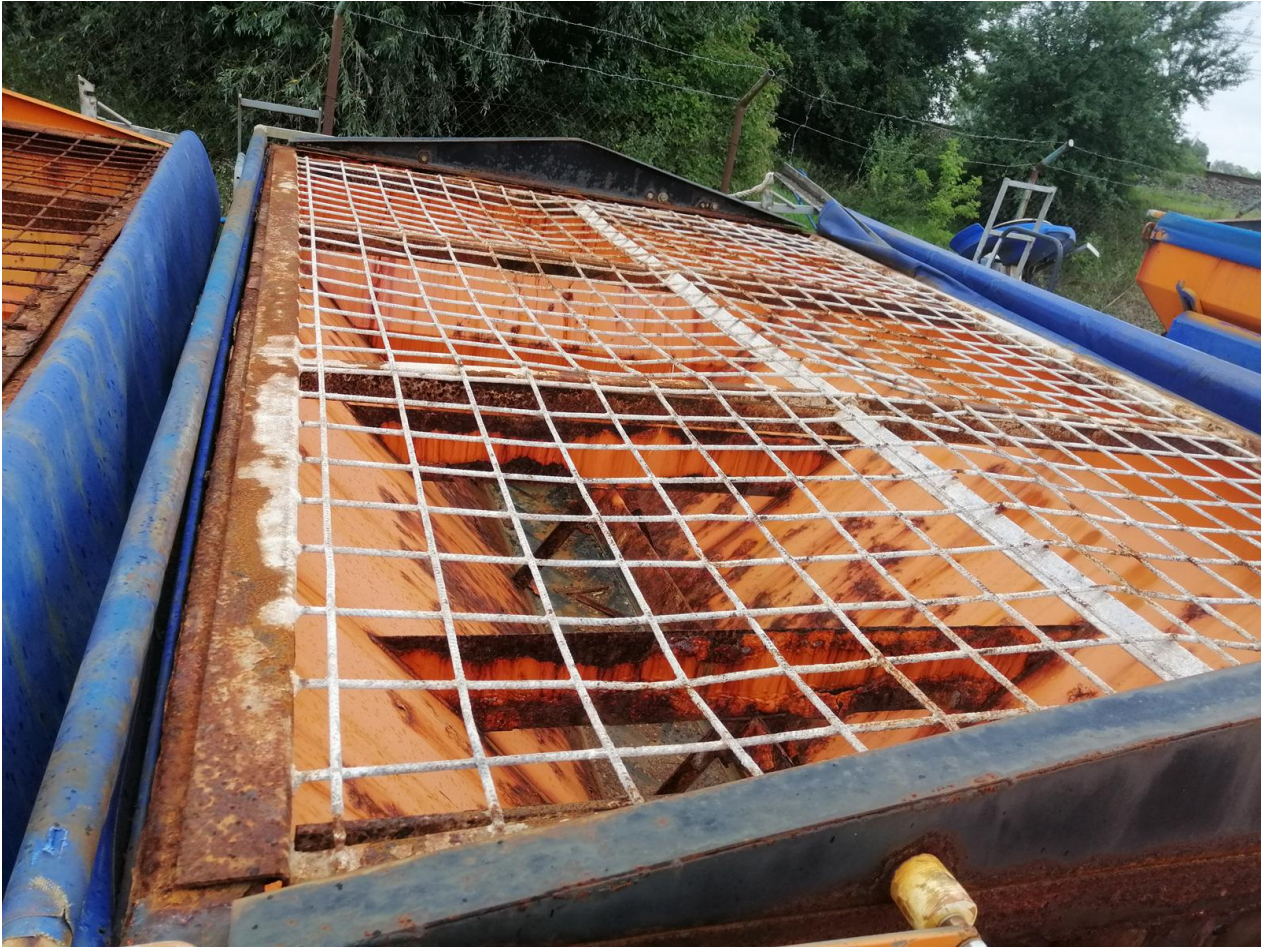
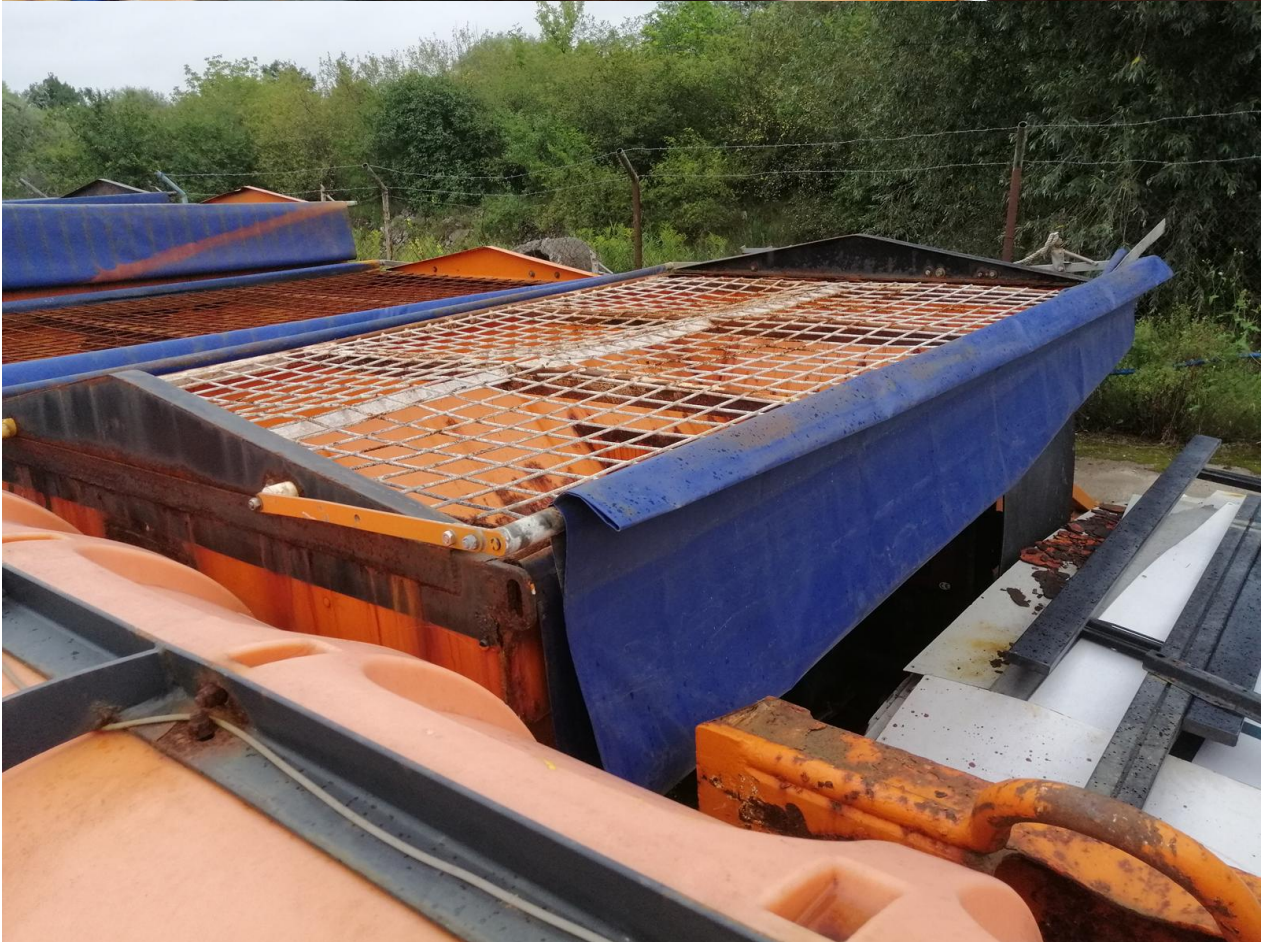
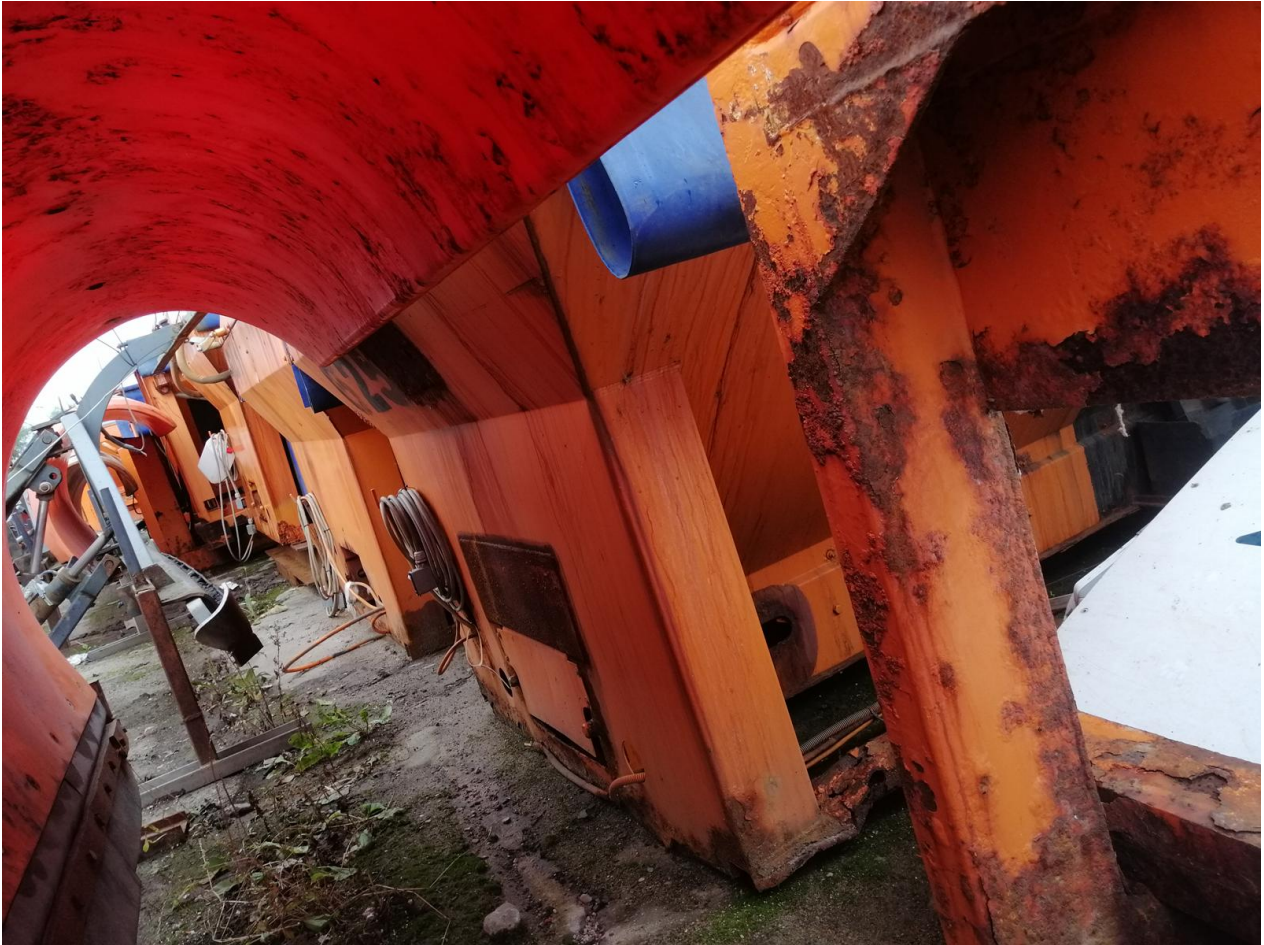
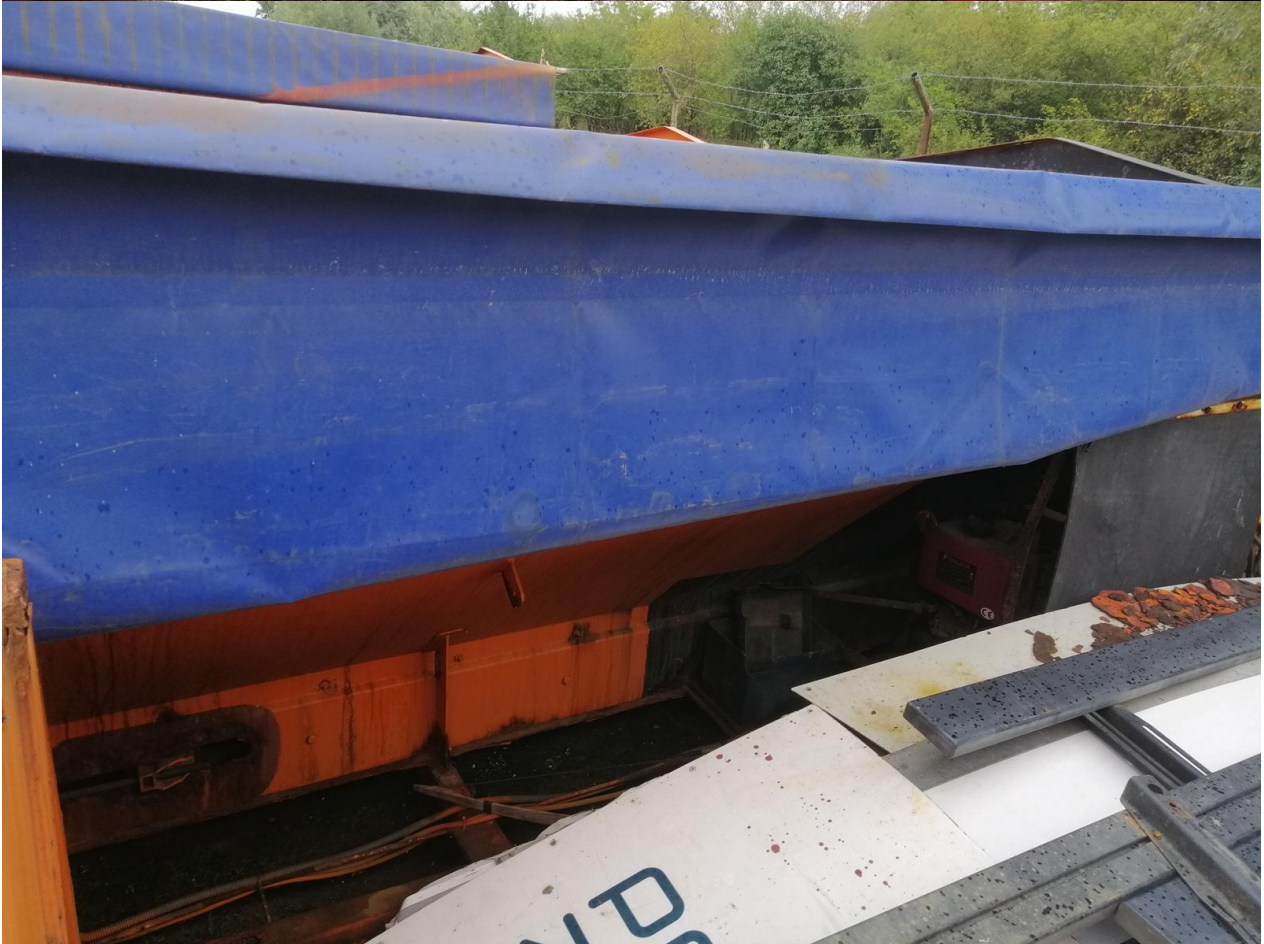
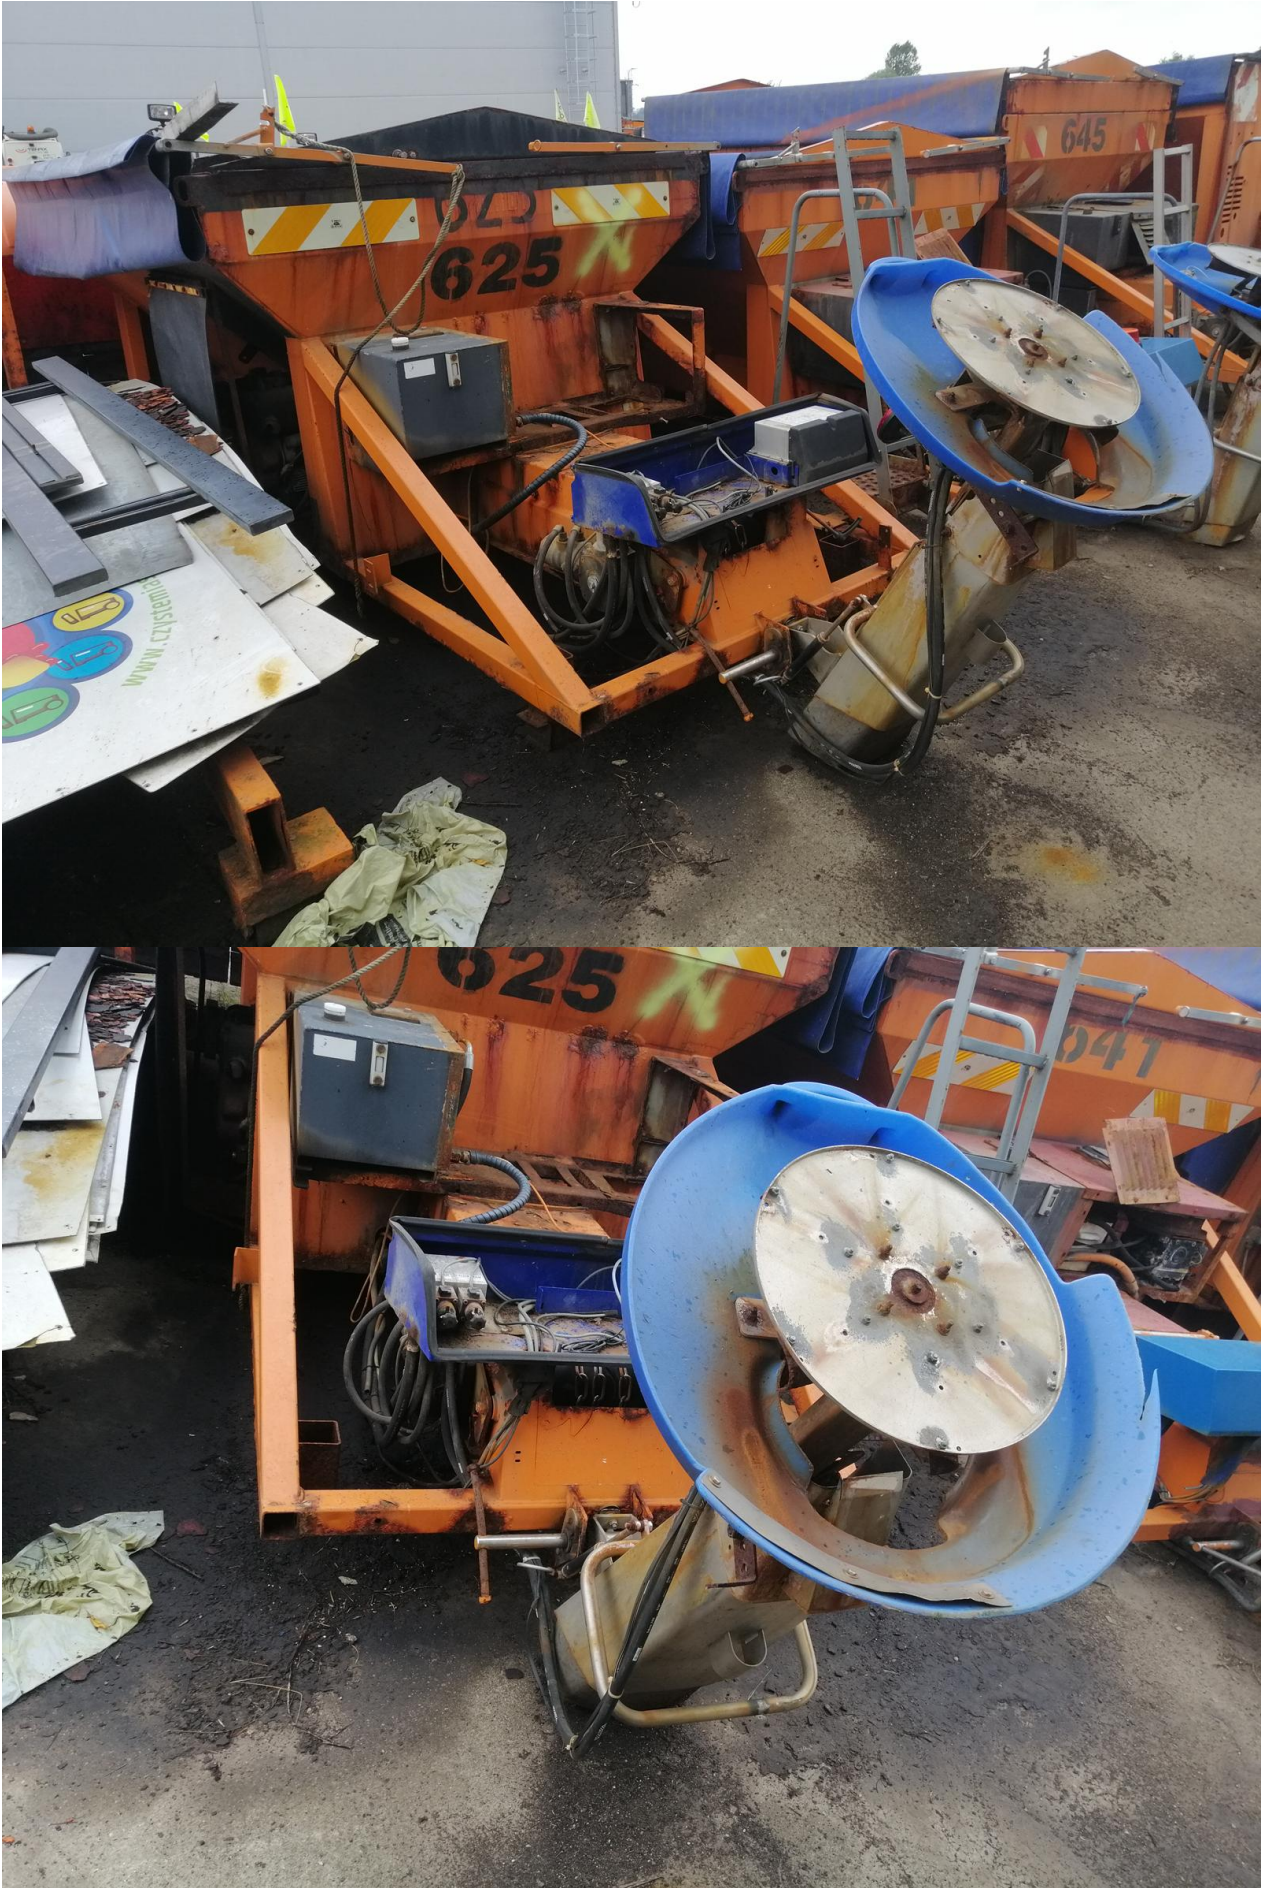
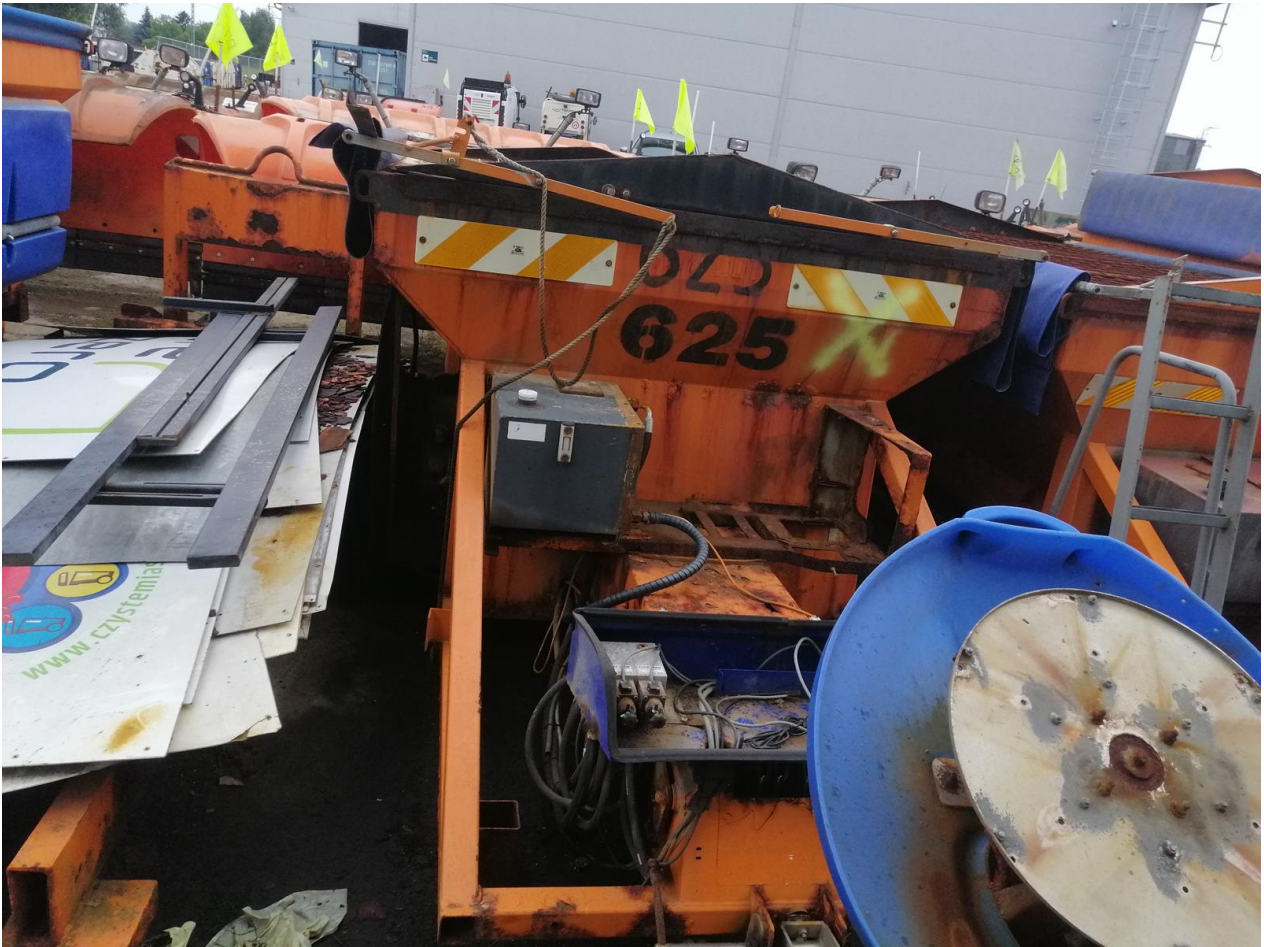
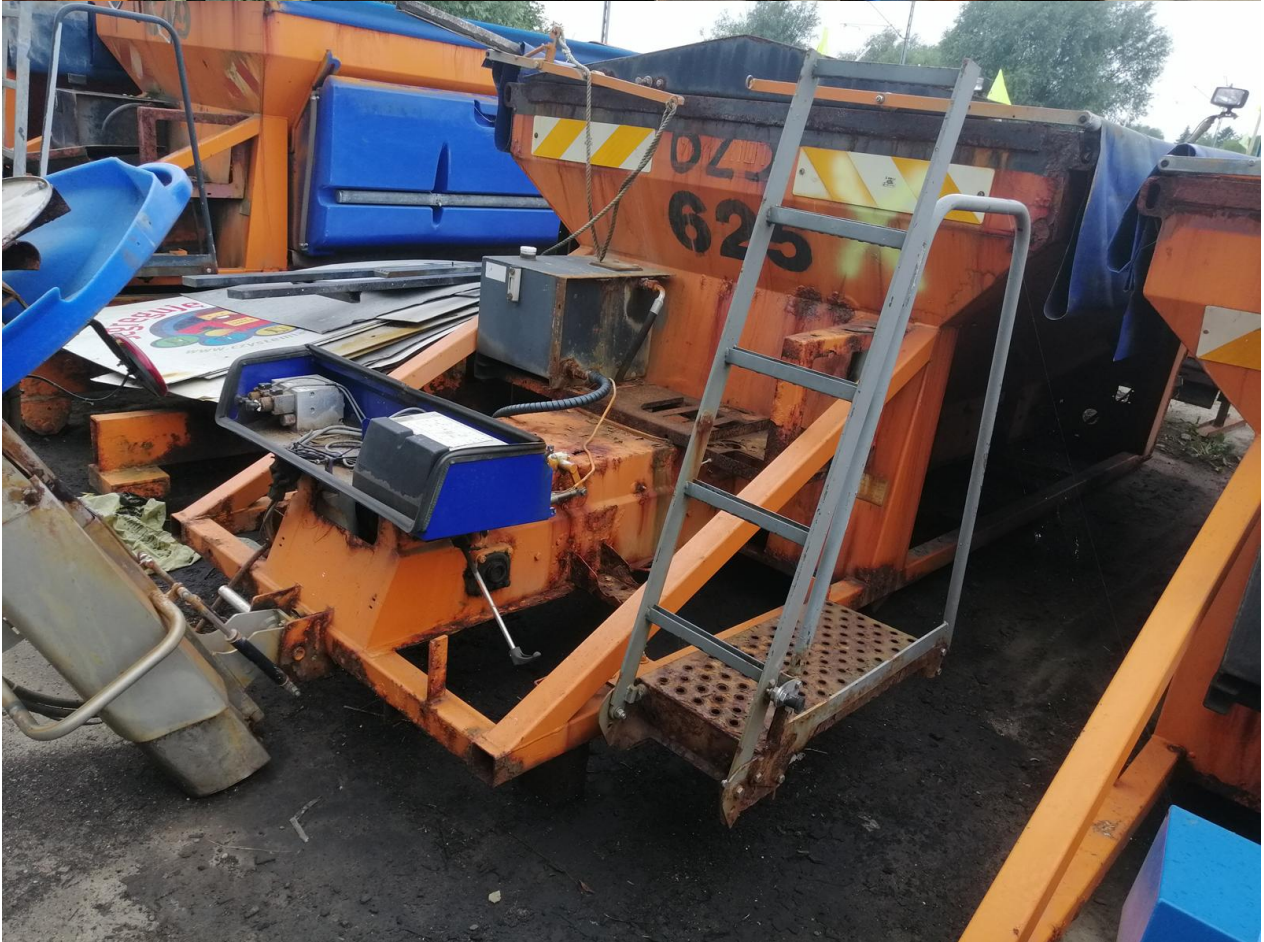
Dokumentacja zdjęciowa.

Pozostałe odstępstwa od stanu normatywnego zostały udokumentowane fotograficznie.

Stan wizualny przedmiotowego urządzenia na dzień oględzin określa się jako zły.
