RAPORT TECHNICZNY

Zamawiający raport:	CAR ARENA Budowlanych 7, 62-081 Baranowo
Numer zlecenia:	74/01/08/2025/CarArena STANDARD
Wykonawca raportu:	Przemysław Kaluźny
Przedmiot raportu:	Piaskarko-solarka Schmidt ECO 40-36VTL
Nr fabryczny:	ECO 00474
Data sporządzenia raportu:	06-08-2025

Treść raportu

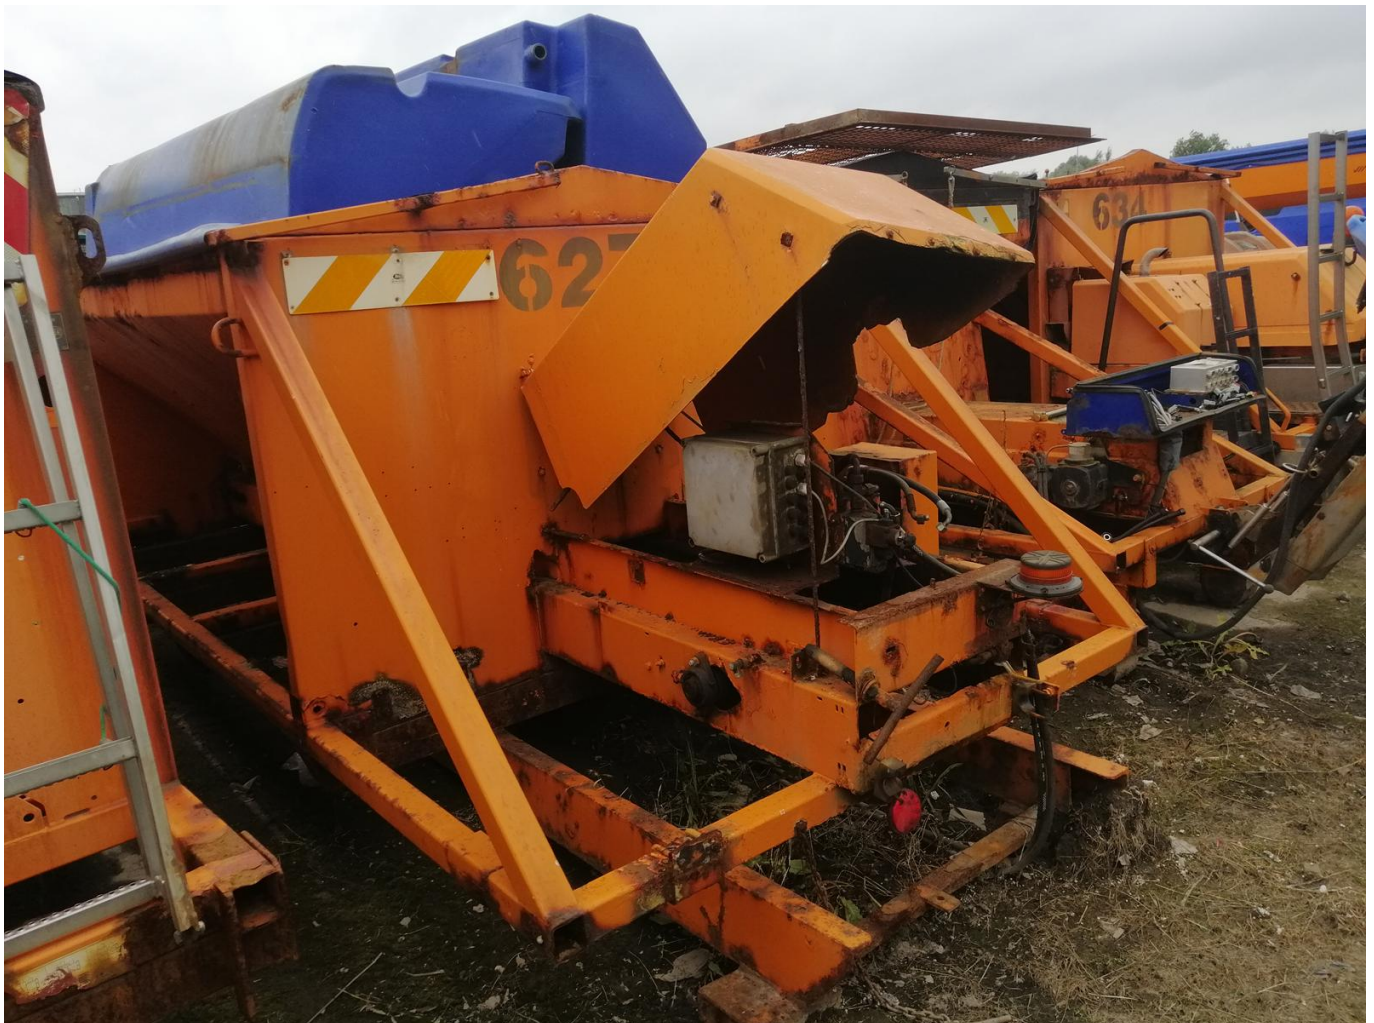
Podczas oględzin stwierdzono liczne uszkodzenia w postaci zarysowań śladów korozji perforacyjnej czy deformacji. A ponadto: widoczna korozja układu hydraulicznego oraz złuszczenia powłoki lakierowej, stwierdzono również brak leja wraz z rozrzutnikiem.

Z przyczyn degradacji technicznej i nieopłacalności naprawy przedmiot kwalifikowany jako złom użytkowy.

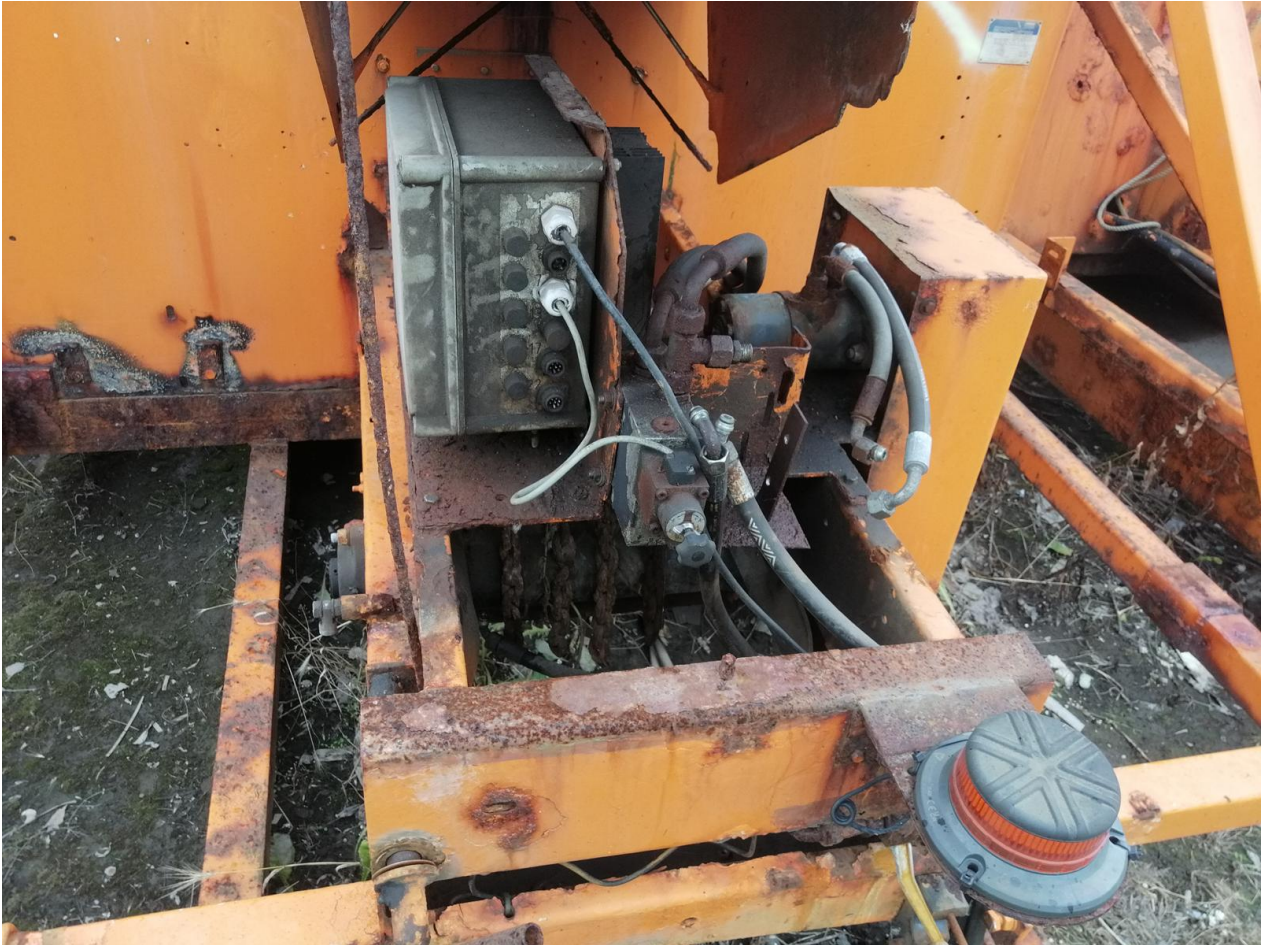
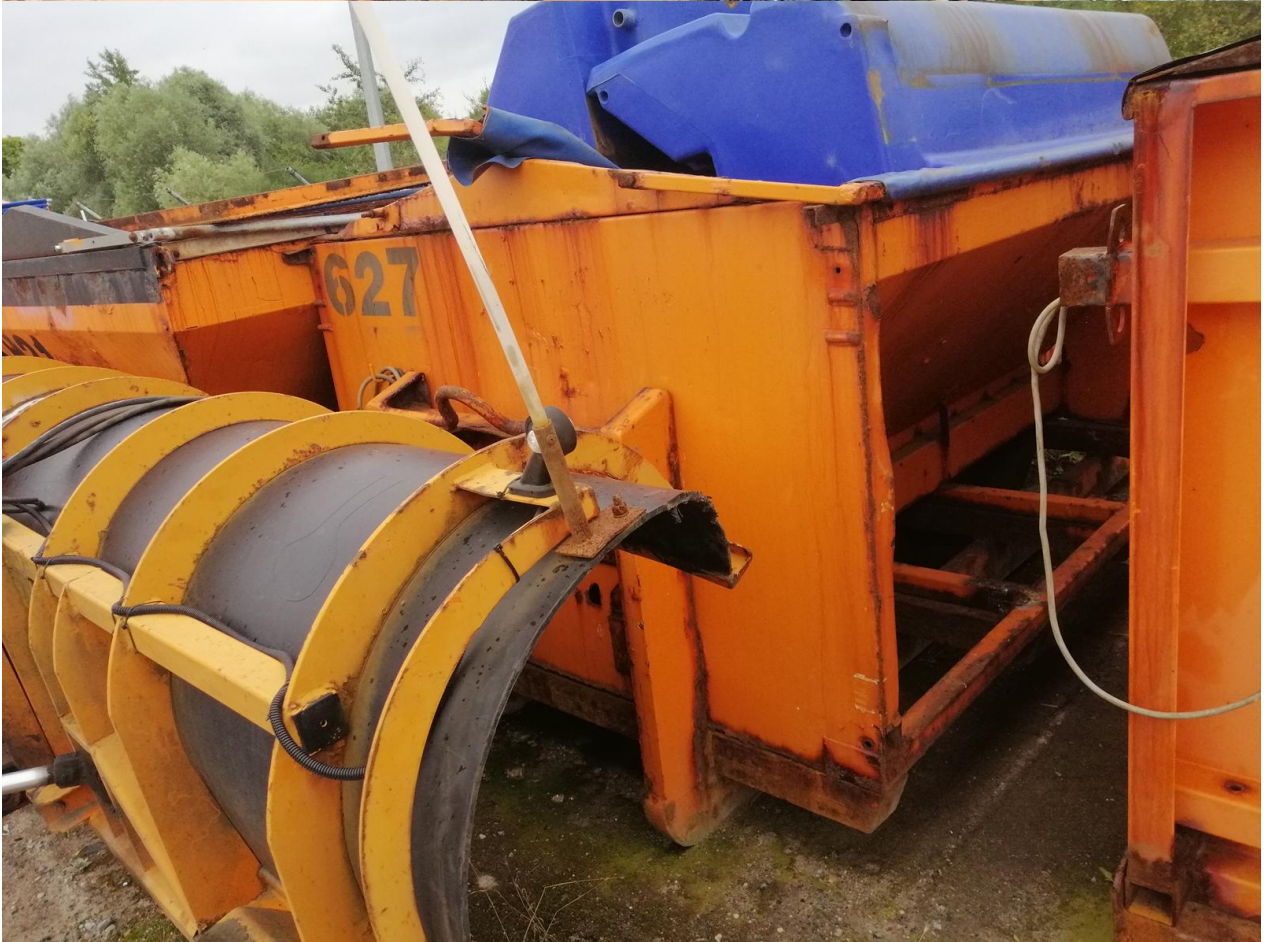
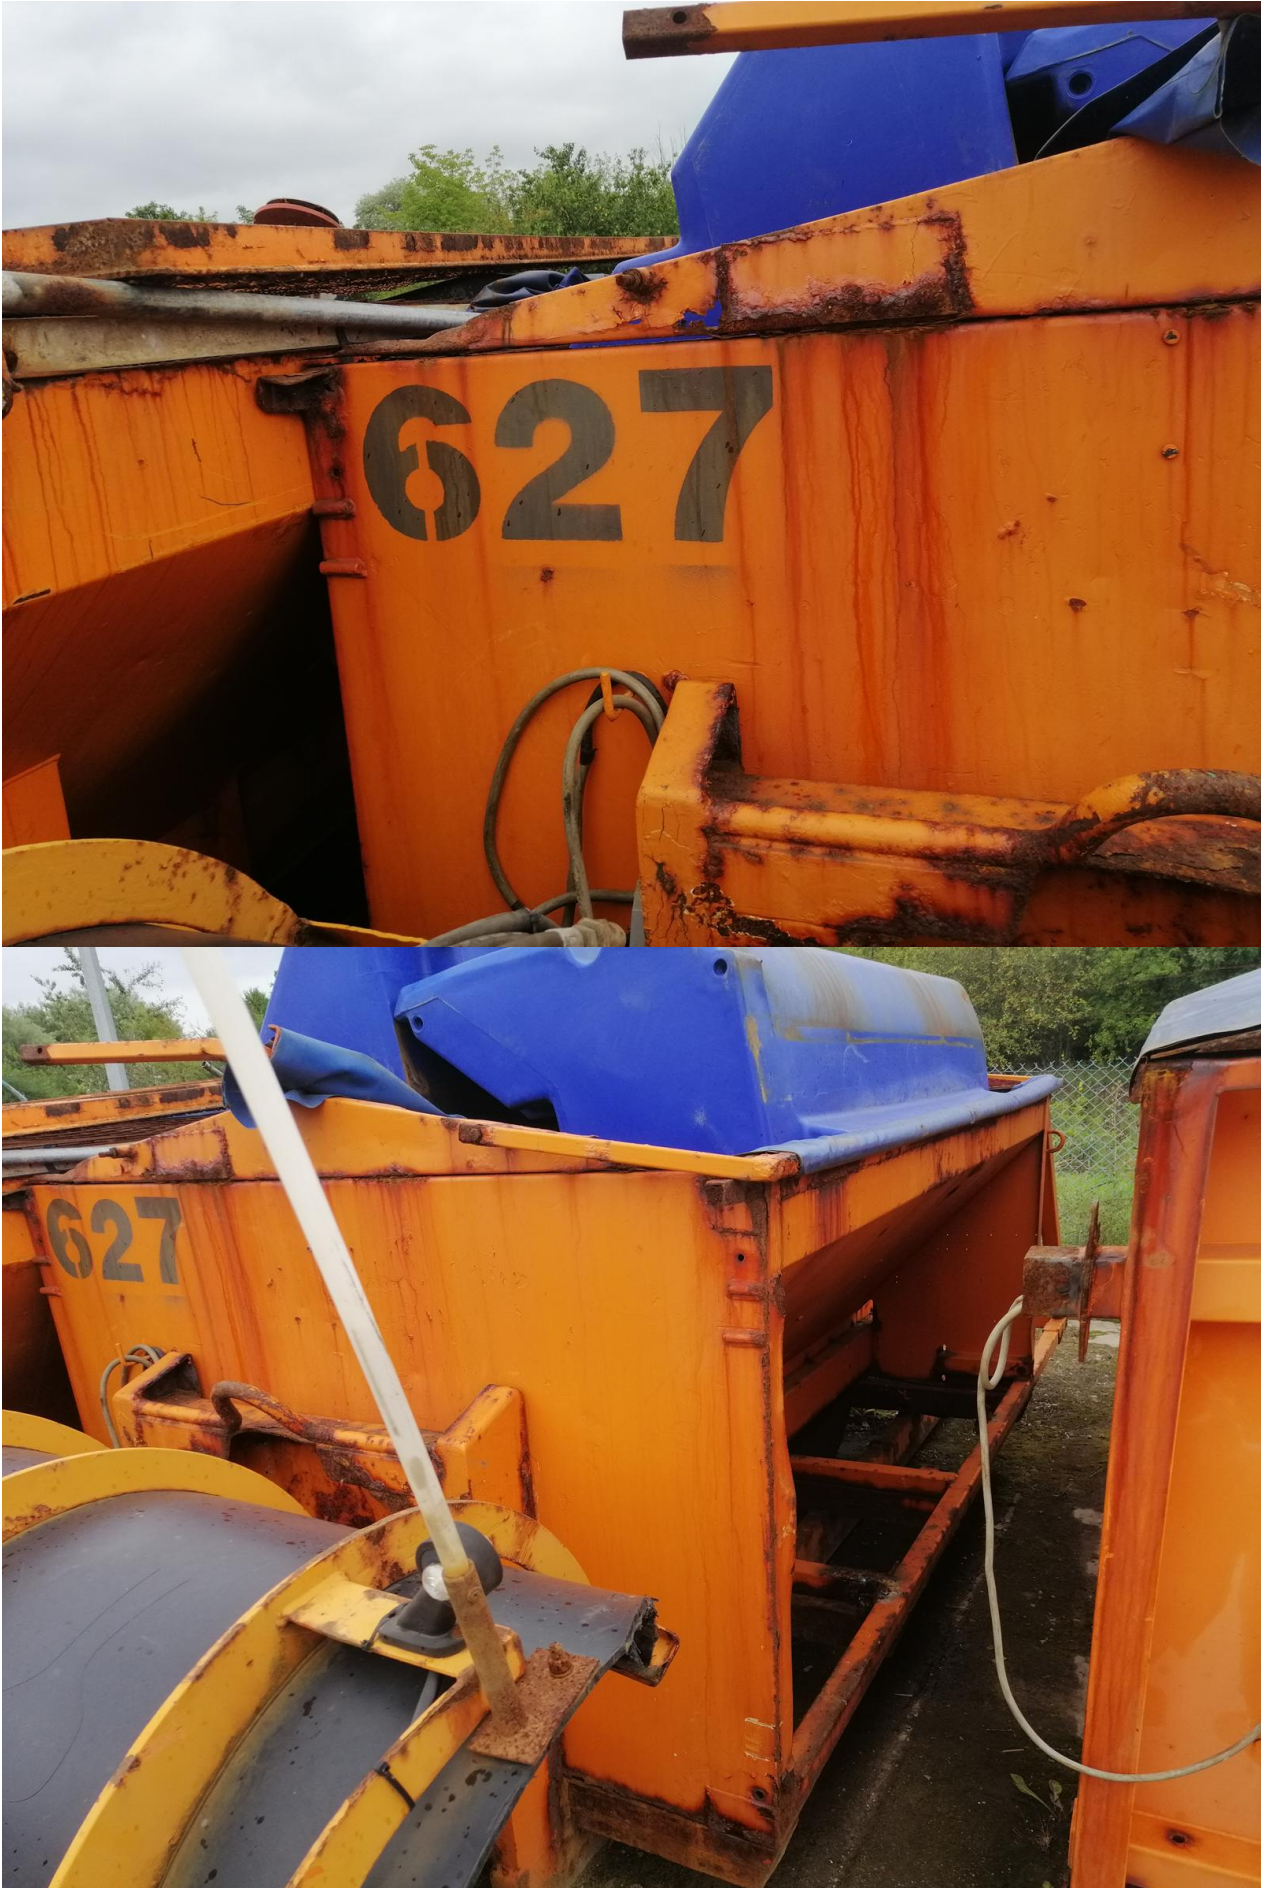
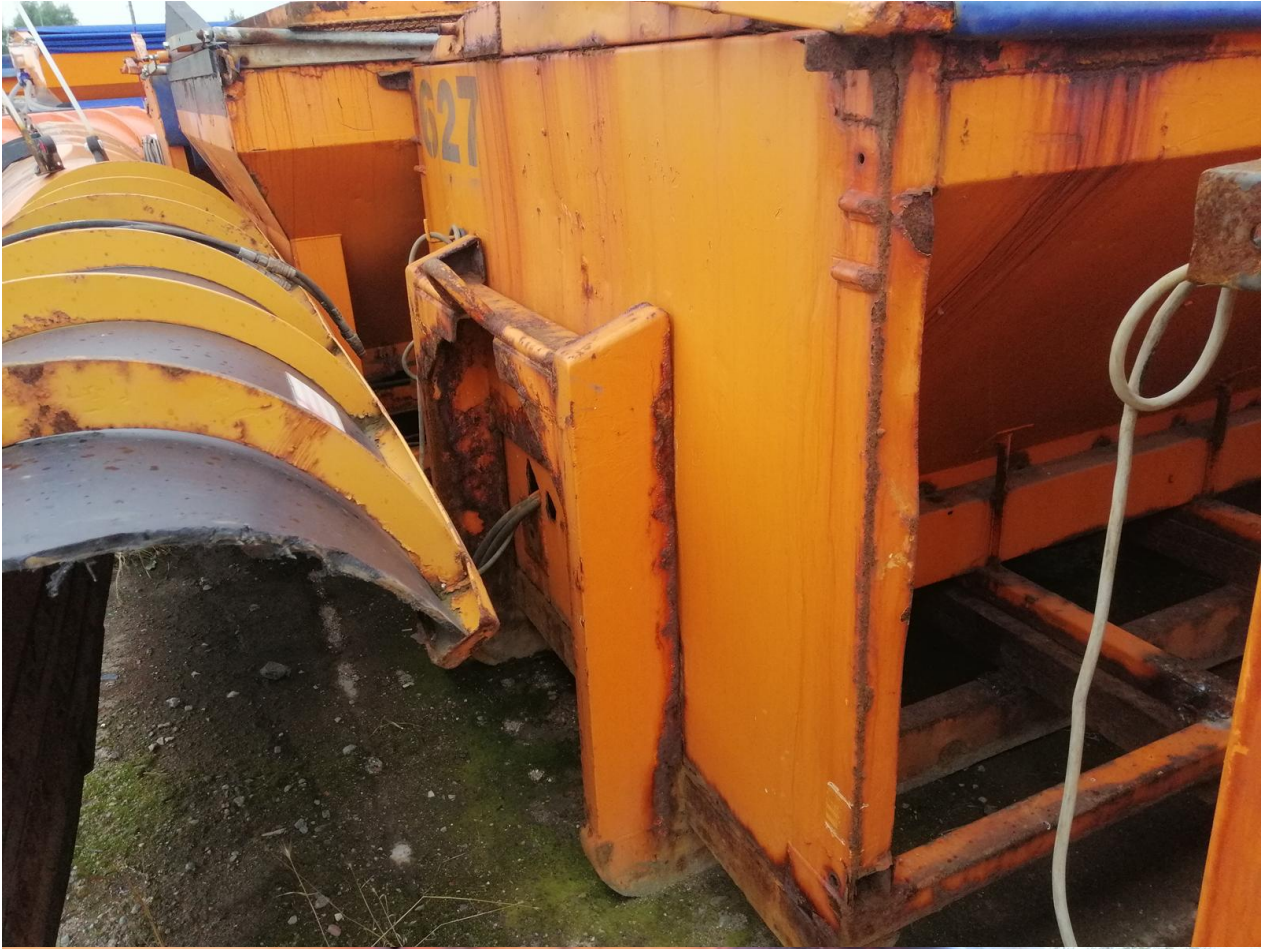
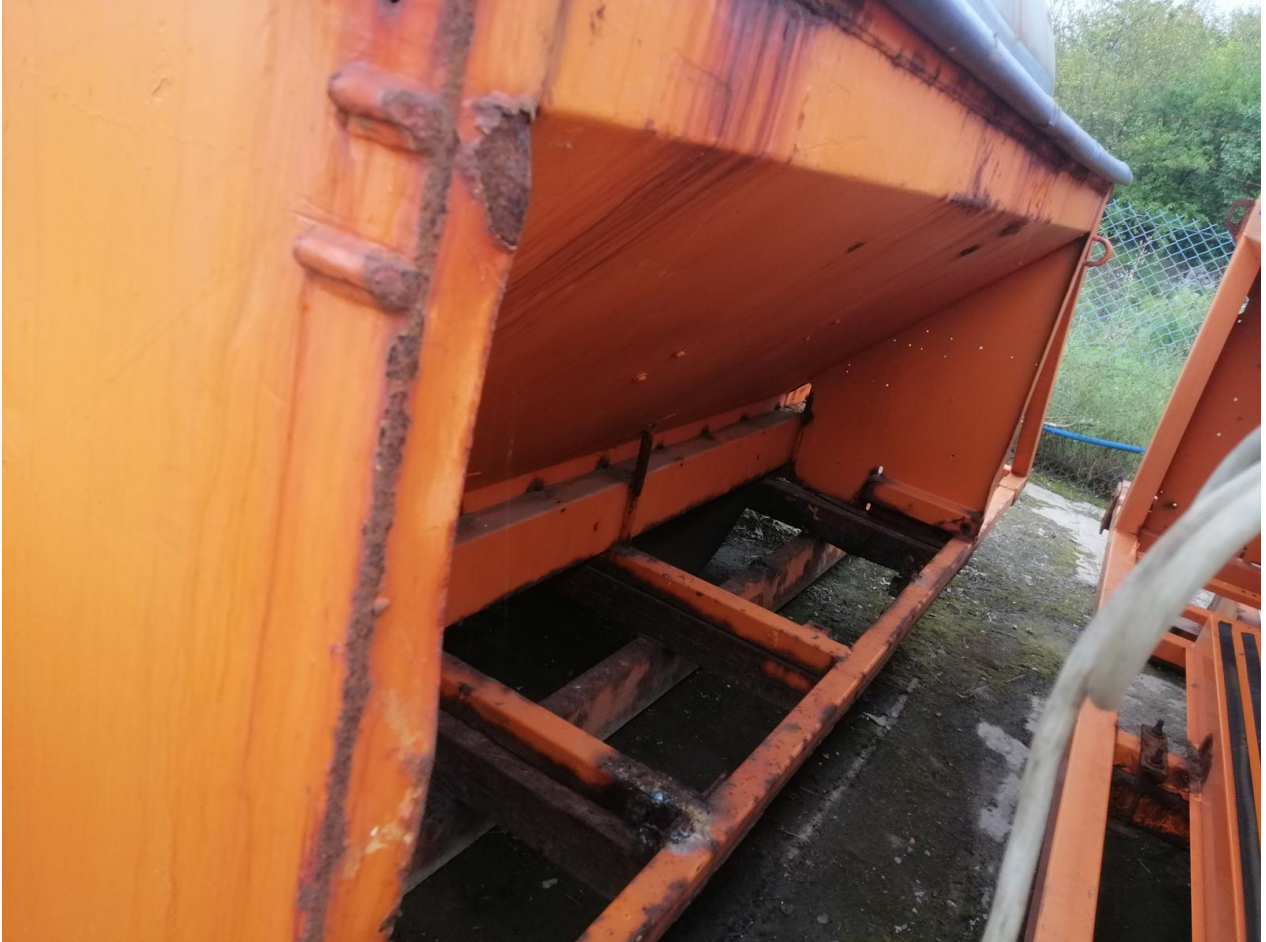
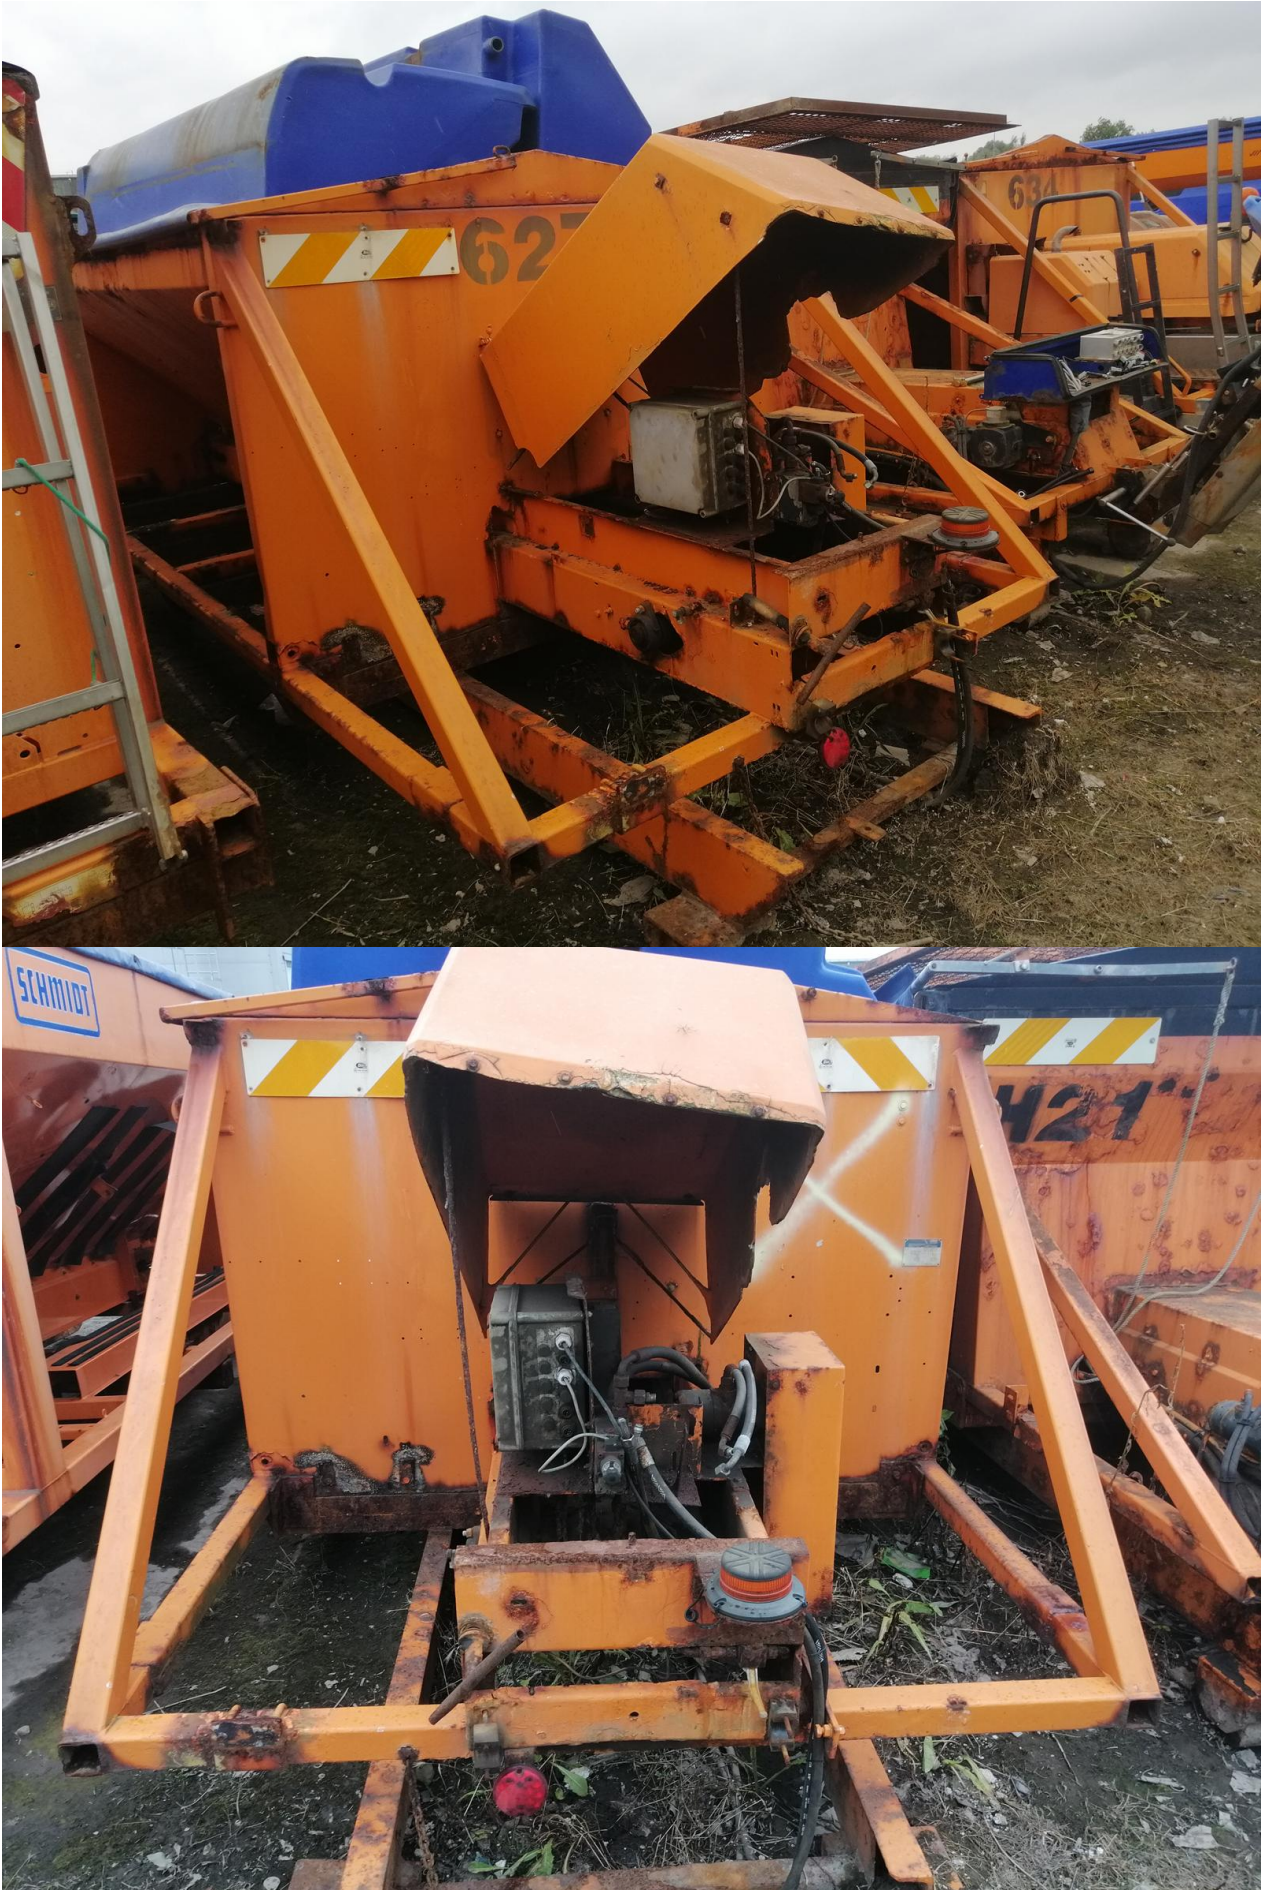
Dokumentacja zdjęciowa.

Pozostałe odstępstwa od stanu normatywnego zobrazowane w dokumentacji zdjęciowej.
