# Poglądowy Raport Stanu Technicznego

Zadanie: Ocena stanu technicznego i określenie wartości rynkowej pojazdu

| DANE IDENTYFIKACYJNE POJAZDU | | Dane: [D] VIII-2025 | |
|---|---|---|---|
| Marka: | RENAULT | Nr rejestracyjny: | LU7828T |
| Model pojazdu: | Master dCi MR`07 E4 3.5t | Nr Info-Ekspert: | 031-04764 |

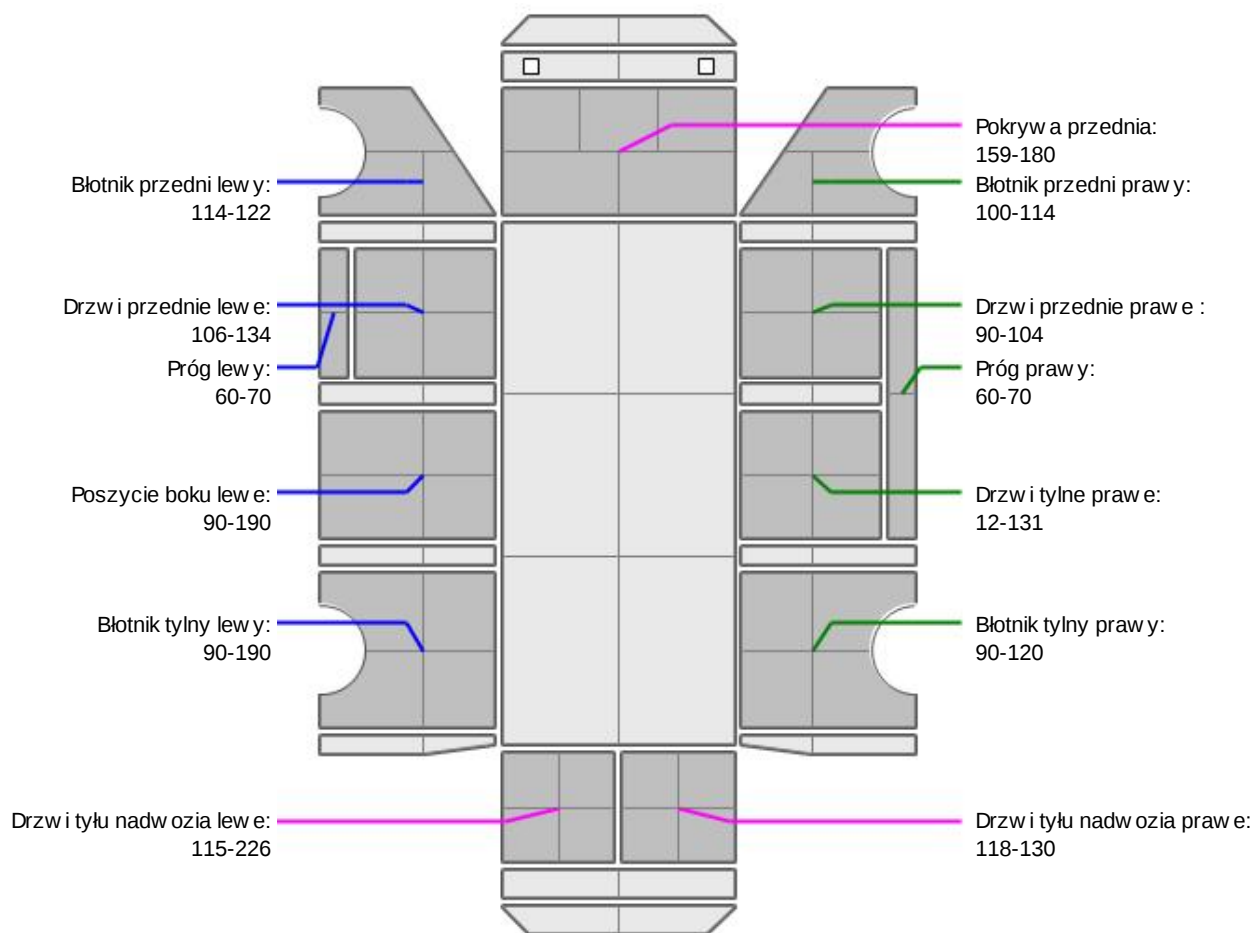
### NADWOZIE – Opis powłoki lakierowej

| L.p. | Nazwa elementu | L / P | Grubość powłoki [μm] | Opis |
|---|---|---|---|---|
| 1 | Pokrywa przednia | | 159-180 | |
| 2 | Błotnik przedni | L | 114-122 | |
| 3 | Próg | L | 60-70 | |
| 4 | Drzwi przednie | L | 106-134 | |
| 5 | Poszycie boku | L | 90-190 | |
| 6 | Błotnik tylny | L | 90-190 | |
| 7 | Drzwi tyłu nadwozia | | 115-226 | |
| 8 | Błotnik przedni | P | 100-114 | |
| 9 | Próg | P | 60-70 | |

| 10 | Drzwi przednie | P | 90-104 | |
| 11 | Drzwi tylne | P | 12-131 | |
| 12 | Łotnik tylny | P | 90-120 | |
| 13 | Drzwi tyłu nadwozia | | 118-130 | |

Podane przedziały grubości powłoki lakierowej, dotyczą punktów pomiarowych. Nie mogą być traktowane jako gwarancja, że grubość powłoki lakierowej w innych punktach nie wykracza poza te przedziały. Pomiar powłoki lakierowej został wykonany urządzeniem będącym w posiadaniu rzeczoznawcy. Pomiar wykonany innym przyrządem może się różnić.
