## Poglądowy Raport Stanu Technicznego

Zadanie: Ocena stanu technicznego i określenie wartości rynkowej pojazdu

| DANE IDENTYFIKACYJNE POJAZDU | | Dane: [D] VI-2025 | |
|---|---|---|---|
| Rodzaj pojazdu: | Samochód ciężarowy do 3.5t | VIN: | WV1ZZZ2KZLX079232 |
| Marka: | VOLKSWAGEN | Nr rejestracyjny: | WX4378C |

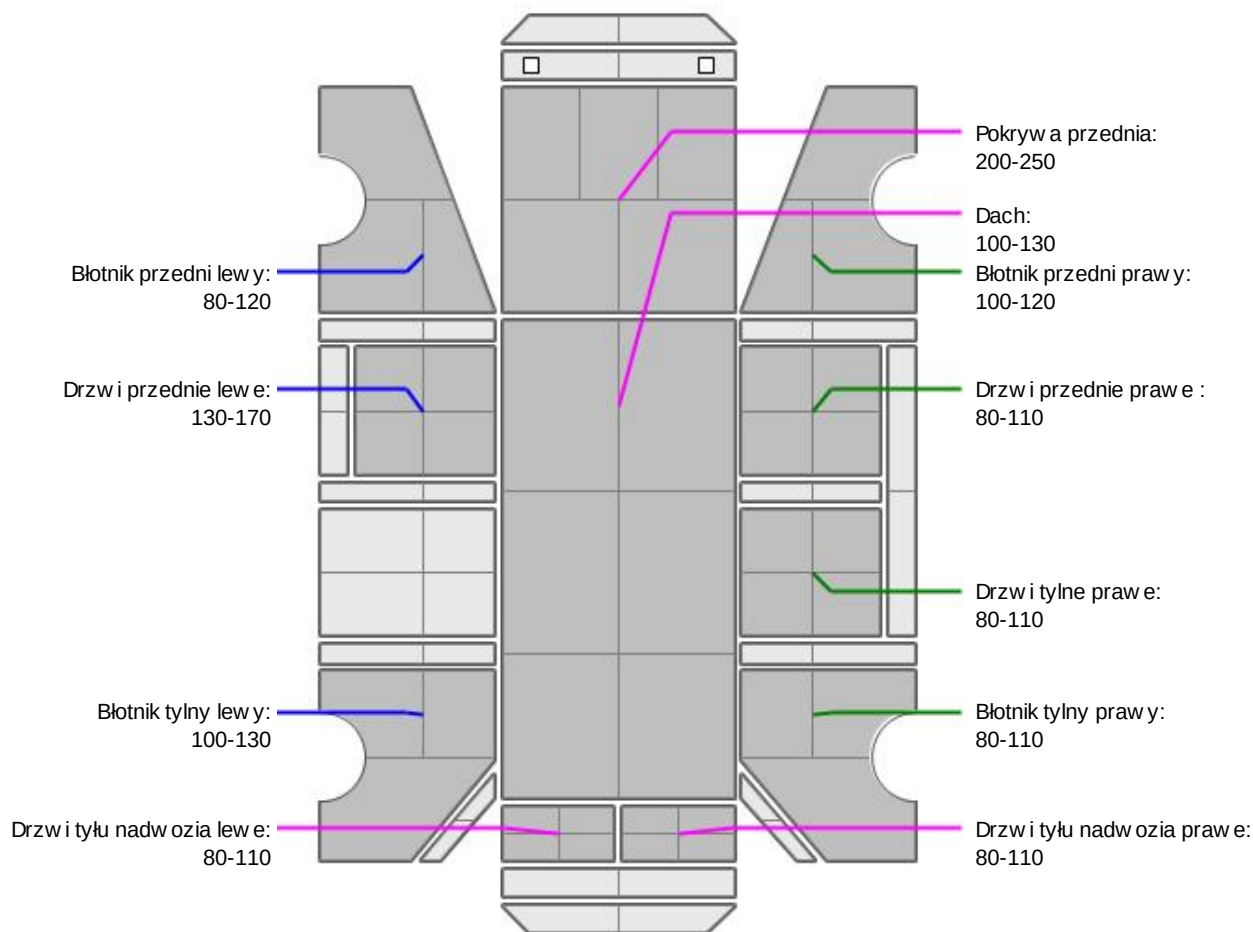
**NADWOZIE – Opis powłoki lakierowej**

| L.p. | Nazwa elementu | L / P | Grubość powłoki [μm] | Opis |
| 1 | Pokrywa przednia | | 200-250 | |
| 2 | Dach | | 100-130 | |
| 3 | Błotnik przedni | L | 80-120 | |
| 4 | Drzwi przednie | L | 130-170 | |
| 5 | Błotnik tylny | L | 100-130 | |
| 6 | Drzwi tyłu nadwozia | | 80-110 | |
| 7 | Błotnik przedni | P | 100-120 | |
| 8 | Drzwi przednie | P | 80-110 | |
| 9 | Drzwi tylne | P | 80-110 | |
| 10 | Błotnik tylny | P | 80-110 | |
| 11 | Drzwi tyłu nadwozia | | 80-110 | |
