## Raport z oględzin pojazdu

| Numer raportu | 214999/5/25-11401 | Data raportu | 09-05-2025 |

| Marka, model | SEAT Ateca 16-20 |
| Typ, wersja | Ateca 2.0 TDI Style S&S DSG |

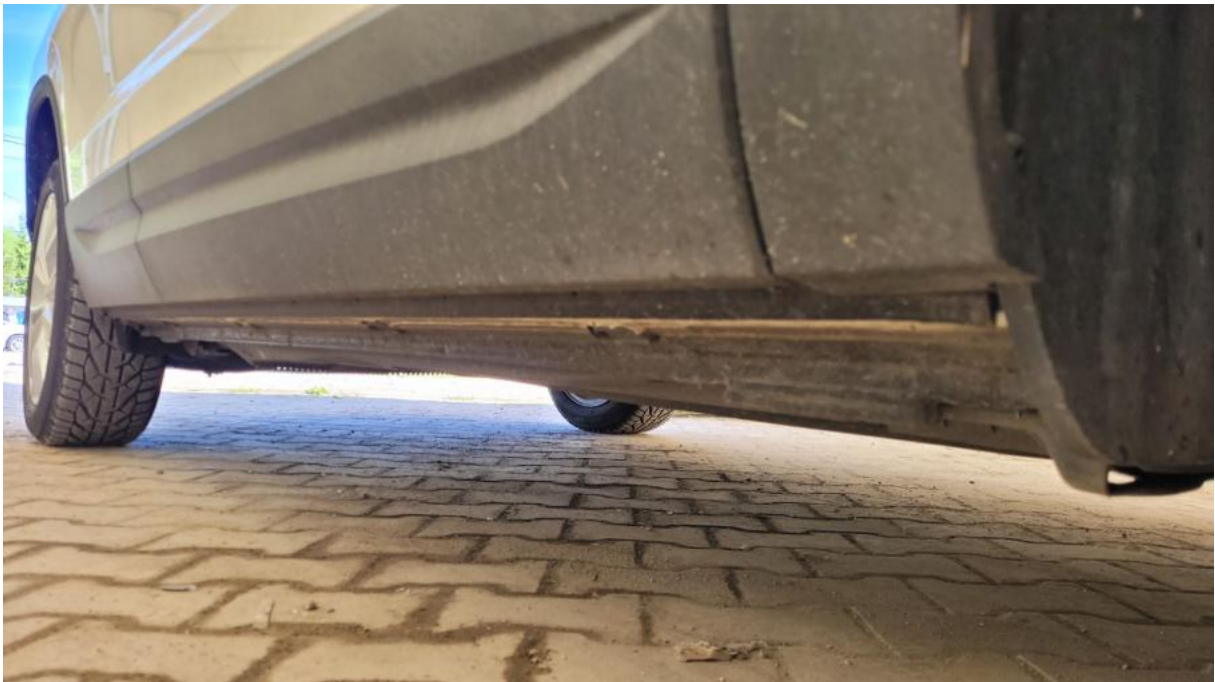
**Fot. 4**

| Poz. | Nazwa części | Przedział grubości powłoki lakierowej [µm] |
|---|---|---|
| 1 | Słupek przedni prawy | 150 - 200 |

Próg prawy (widok od przodu)

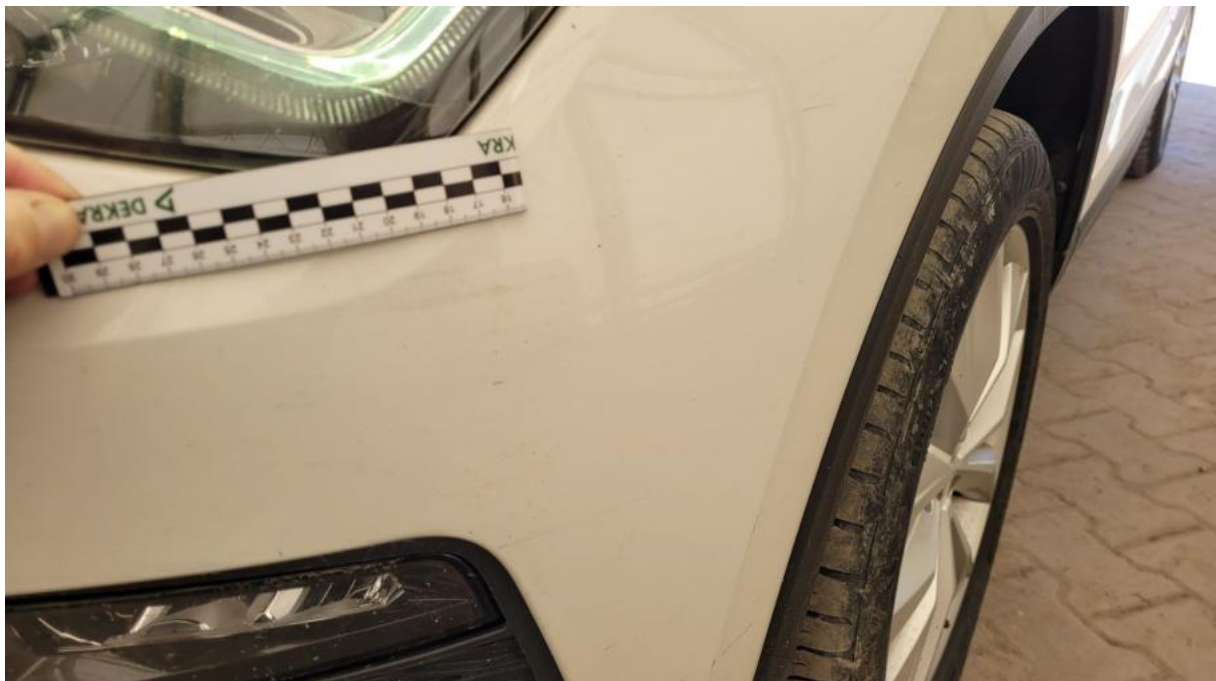
**Fot. 32**

| Poz. | Nazwa pozycji | Opis uszkodzeń | Kwalifik. | Naprawa [rbg] |
|---|---|---|---|---|
| 4 | Nakładka zderzaka przedniego, góra | rysa/odprysk | | |

Zderzak - Rysa/odprysk 1

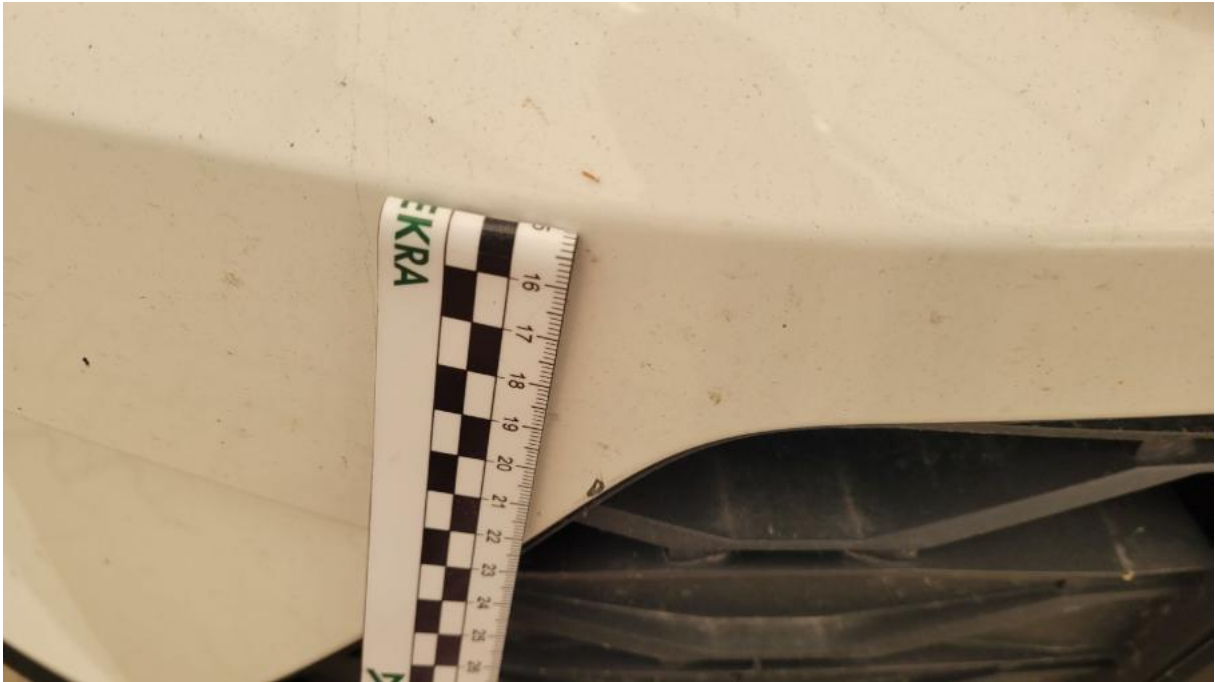
**Fot. 33**

Zderzak - Rysa/odprysk 2

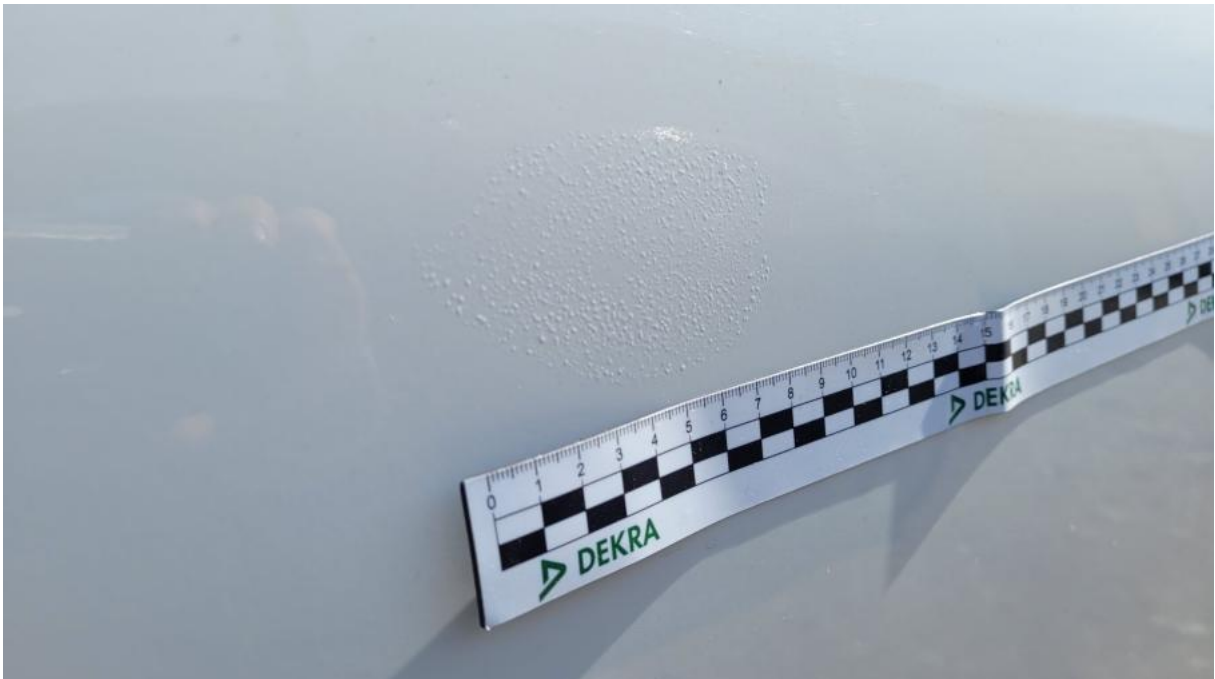
**Fot. 34**

| Poz. | Nazwa części | Przedział grubości powłoki lakierowej [µm] |
|---|---|---|
| 1 | Drzwi tylne prawe | 150 - 300 |

| Poz. | Nazwa pozycji | Opis uszkodzeń | Kwalifik. | Naprawa [rbg] |
|---|---|---|---|---|
| 2 | Drzwi tylne (nieuzbrojone) R | wady lak. | NA | 0.5 |

Drzwi tylne P - Inne 1

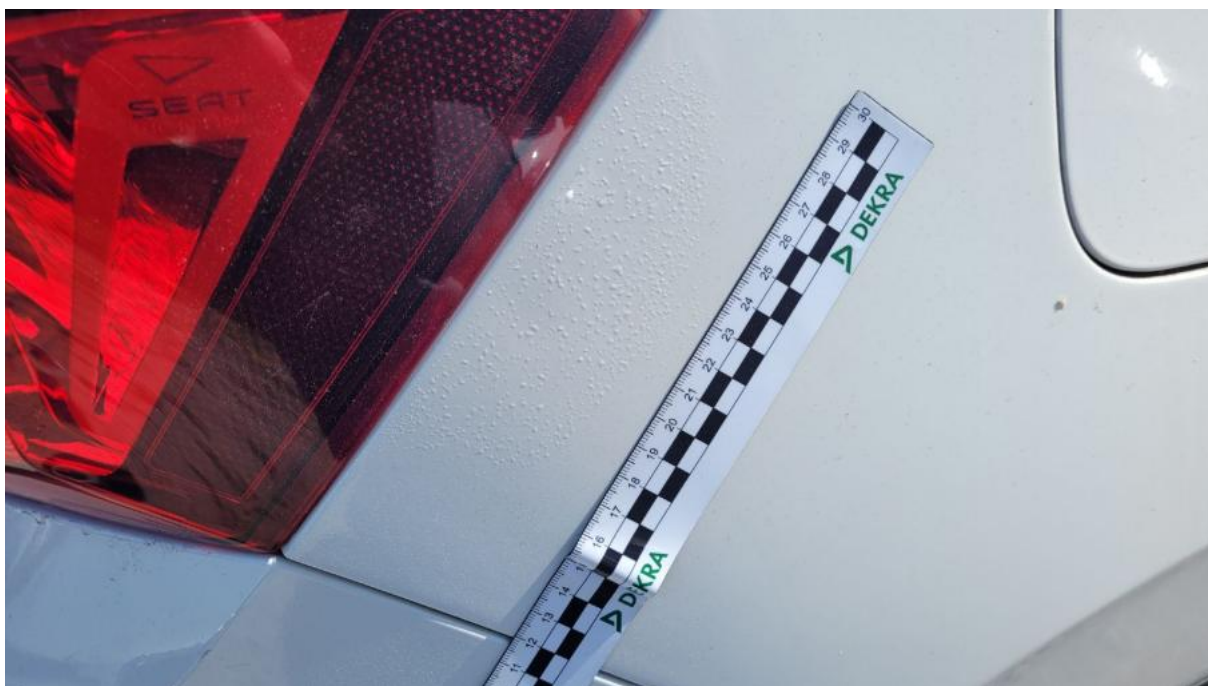
**Fot. 35**

| Poz. | Nazwa części | Przedział grubości powłoki lakierowej [µm] |
|---|---|---|
| 1 | Błotnik tylny prawy/ściana boczna prawa | 150 - 500 |

| Poz. | Nazwa pozycji | Opis uszkodzeń | Kwalifik. | Naprawa [rbg] |
|---|---|---|---|---|
| 3 | Błotnik tylny R | wady lak. | NA | 0.5 |

Błotnik tylny P / Ściana boczna P - Inne 1

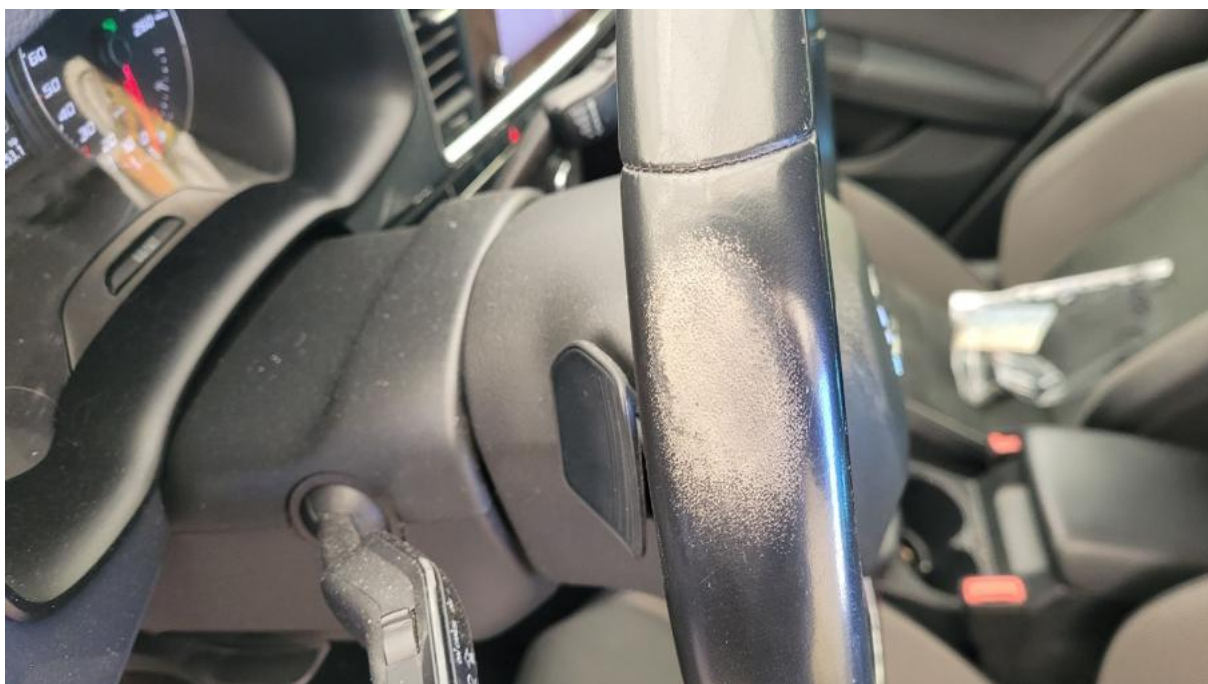
**Fot. 36**

| Poz. | Nazwa pozycji | Opis uszkodzeń | Kwalifik. | Naprawa [rbg] |
|---|---|---|---|---|
| 5 | Kierownica przystosowana do Airbag | otarcie | | |

Koło kierownicy - Inne 1

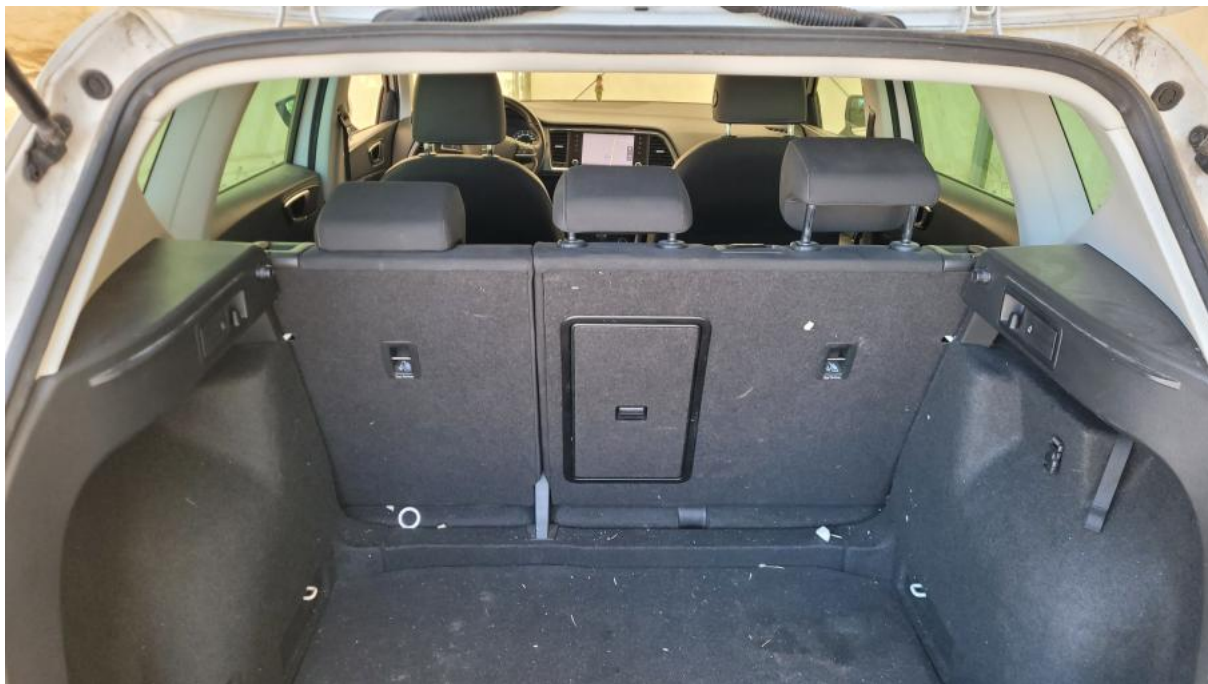
**Fot. 40**

| Poz. | Nazwa pozycji | Opis uszkodzeń | Kwalifik. | Naprawa [rbg] |
|---|---|---|---|---|
| 1 | Obicie półki tylnej | brak | WY | 0.2 |

Półka/roleta tylna - Inne 1

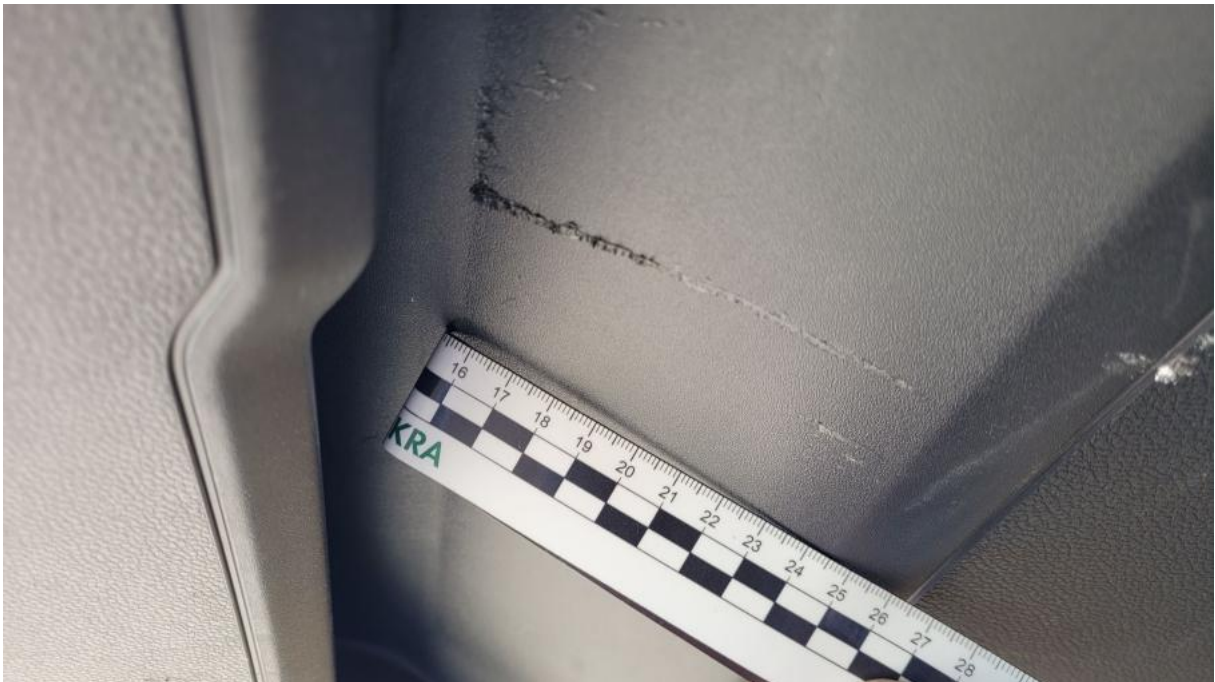
**Fot. 42**

| Poz. | Nazwa pozycji | Opis uszkodzeń | Kwalifik. | Naprawa [rbg] |
|---|---|---|---|---|
| 6 | Nakładka pokrywy tylnej dół | zarysowanie | | |

Wykładzina pokrywy tylnej - Rysa/odprysk 1
