Nr zlecenia: 133/30/06/2025/CarArena STANDARD

## P o g l ą d o w y   R a p o r t   S t a n u   T e c h n i c z n e g o

Zadanie: Ocena stanu technicznego i określenie wartości rynkowej pojazdu

| DANE IDENTYFIKACYJNE POJAZDU | | Dane: [T] VII-2025 | |
|---|---|---|---|
| Marka: | DACIA | Nr rejestracyjny: | WU5303L |

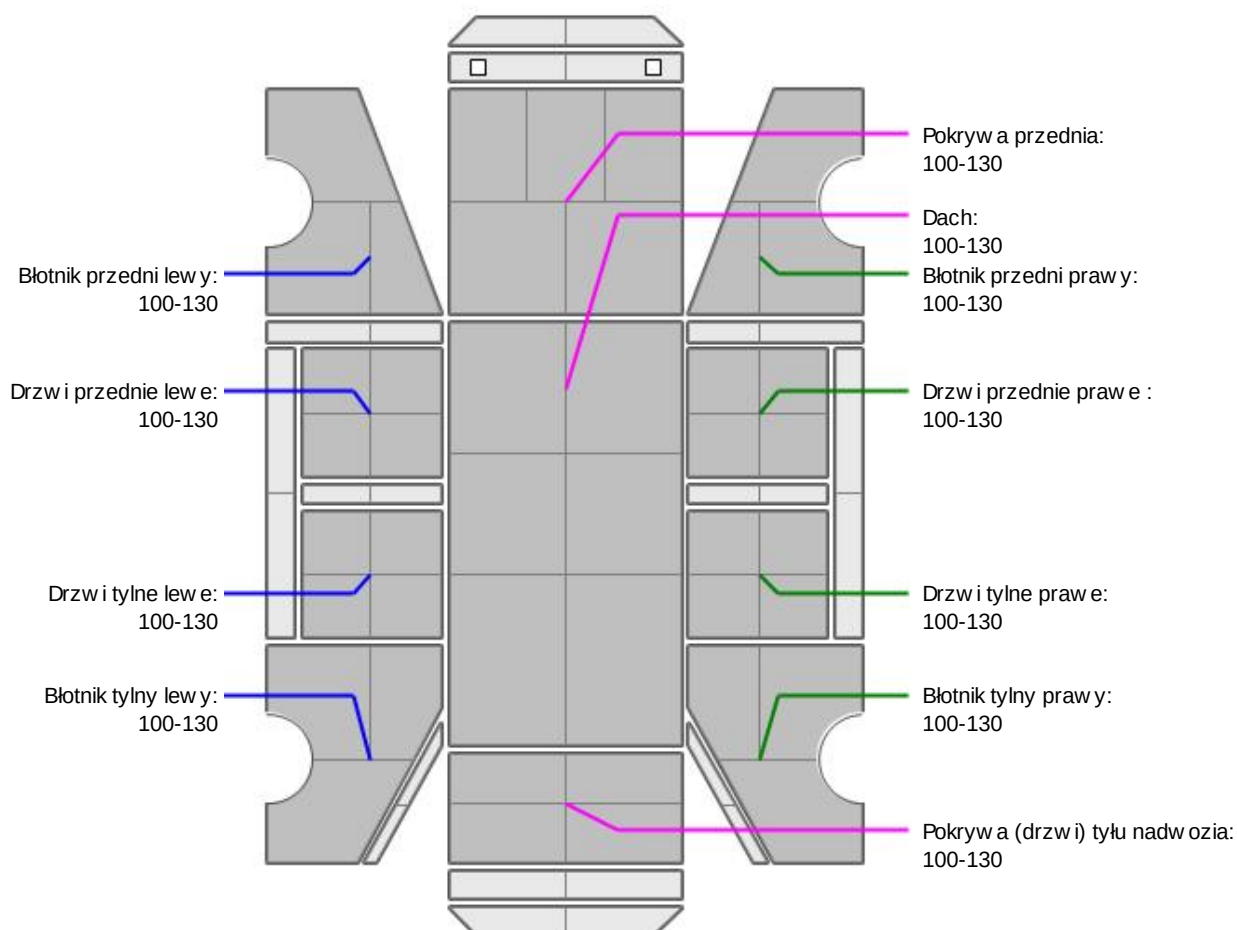
| L.p. | Nazwa elementu | L / P | Grubość powłoki [μm] | Opis |
| 1 | Pokrywa przednia | | 100-130 | |
| 2 | Dach | | 100-130 | |
| 3 | Błotnik przedni | L | 100-130 | |
| 4 | Drzwi przednie | L | 100-130 | |
| 5 | Drzwi tylne | L | 100-130 | |
| 6 | Błotnik tylny | L | 100-130 | |
| 7 | Błotnik przedni | P | 100-130 | |
| 8 | Drzwi przednie | P | 100-130 | |
| 9 | Drzwi tylne | P | 100-130 | |
| 10 | Błotnik tylny | P | 100-130 | |
| 11 | Pokrywa (drzwi) tyłu nadwozia | | 100-130 | |
