## Poglądowy Raport Stanu Technicznego

Zadanie: Ocena stanu technicznego i określenie wartości rynkowej pojazdu

| DANE IDENTYFIKACYJNE POJAZDU | | Dane: [D] VIII-2025 | |
|---|---|---|---|
| Marka: | OPEL | Nr rejestracyjny: | PO2X291 |
| Model pojazdu: | Combo 1.6 CDTI MR`12 E6 2.2t | Nr Info-Ekspert: | 028-06061 |

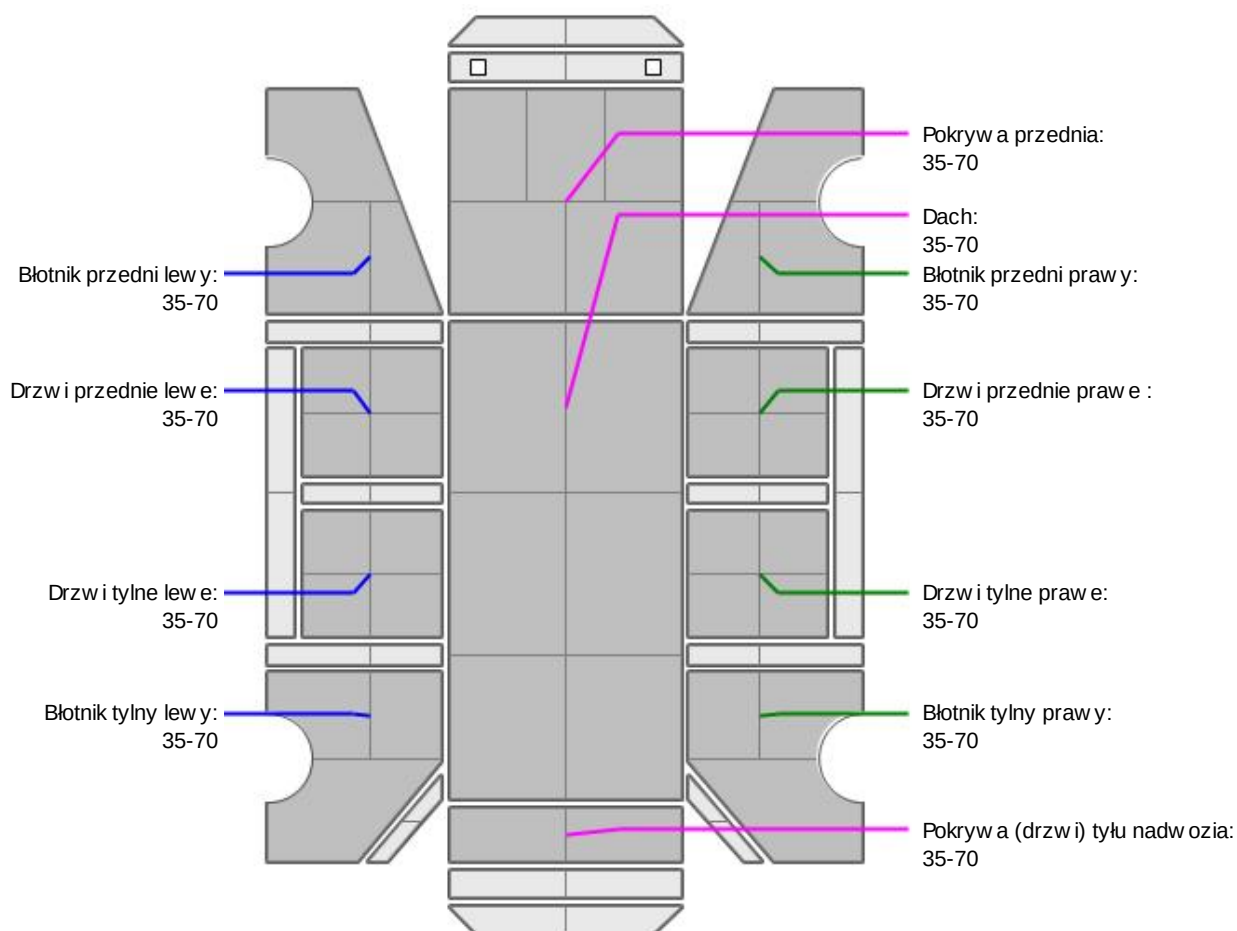
**NADWOZIE – Opis powłoki lakierowej**

| L.p. | Nazwa elementu | L / P | Grubość powłoki [μm] | Opis |

Podane przedziały grubości powłoki lakierowej, dotyczą punktów pomiarowych. Nie mogą być traktowane jako gwarancja, że grubość powłoki lakierowej w innych punktach nie wykracza poza te przedziały. Pomiar powłoki lakierowej został wykonany urządzeniem będącym w posiadaniu rzeczoznawcy. Pomiar wykonany innym przyrządem może się różnić.
