Nr zlecenia: 50/11/08/2025/CarArena STANDARD

## Poglądowy Raport Stanu Technicznego

Zadanie: Ocena stanu technicznego i określenie wartości rynkowej pojazdu

| DANE IDENTYFIKACYJNE POJAZDU | | Dane: [O] VIII-2025 | |
|---|---|---|---|
| Marka: | SKODA | Nr rejestracyjny: | WW654YJ |

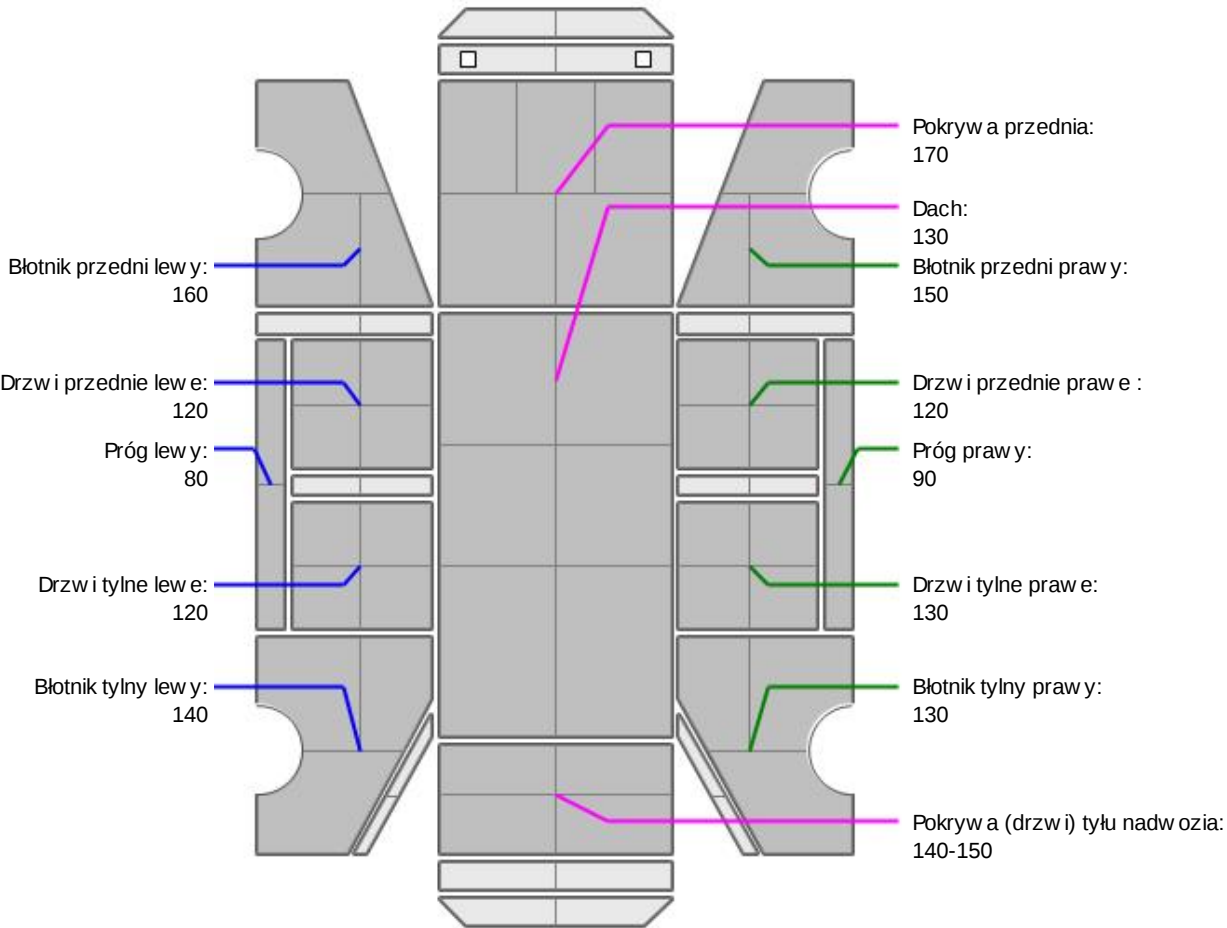
NADWOZIE – Opis powłoki lakierowej

| L.p. | Nazwa elementu | L / P | Grubość powłoki [µm] | Opis |
| 1 | Pokrywa przednia | | 170 | |
| 2 | Dach | | 130 | |
| 3 | Łotnik przedni | L | 160 | |
| 4 | Próg | L | 80 | |
| 5 | Drzwi przednie | L | 120 | |

| 6 | Drzwi tylne | L | 120 | |
| 7 | Błotnik tylny | L | 140 | |
| 8 | Błotnik przedni | P | 150 | |
| 9 | Próg | P | 90 | |
| 10 | Drzwi przednie | P | 120 | |
| 11 | Drzwi tylne | P | 130 | |
| 12 | Błotnik tylny | P | 130 | |
| 13 | Pokrywa (drzwi) tyłu nadwozia | | 140-150 | |

Podane przedziały grubości powłoki lakierowej, dotyczą punktów pomiarowych. Nie mogą być traktowane jako gwarancja, że grubość powłoki lakierowej w innych punktach nie wykracza poza te przedziały. Pomiar powłoki lakierowej został wykonany urządzeniem będącym w posiadaniu rzeczoznawcy. Pomiar wykonany innym przyrządem może się różnić.
