## Poglądowy raport stanu technicznego

Zadanie: Ocena stanu technicznego i określenie wartości rynkowej pojazdu

| DANE IDENTYFIKACYJNE POJAZDU | | Dane: [O] VIII-2025 | |
|---|---|---|---|
| Marka: | SKODA | Nr rejestracyjny: | PO7KA18 |
| Model pojazdu: | Rapid 1.0 TSI MR`18 E6 | Nr Info-Ekspert: | 034-03820 |

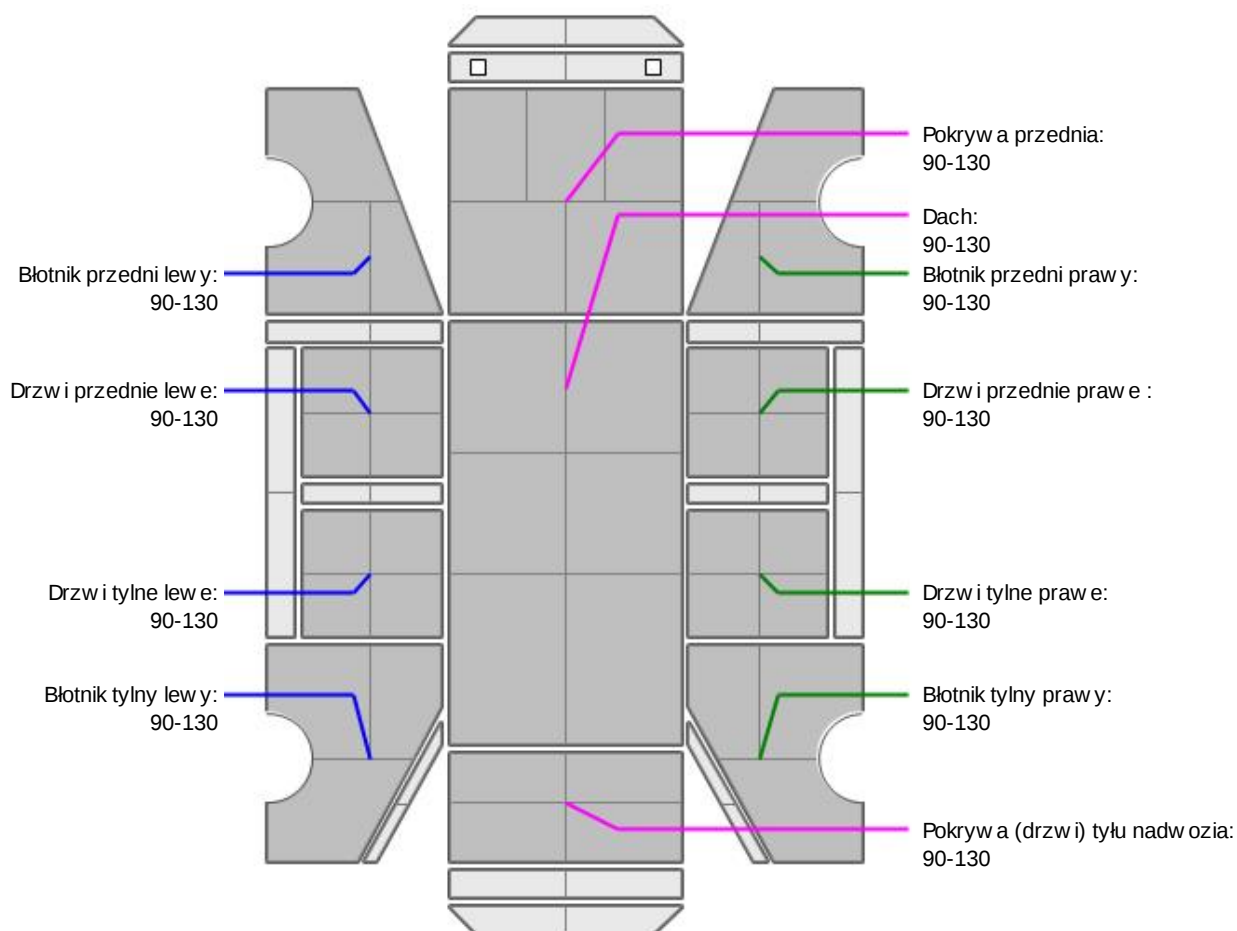
### NADWOZIE – Opis powłoki lakierowej

| L.p. | Nazwa elementu | L / P | Grubość powłoki [µm] | Opis |
|---|---|---|---|---|
| 1 | Pokrywa przednia | | 90-130 | |
| 2 | Dach | | 90-130 | |
| 3 | Błotnik przedni | L | 90-130 | |
| 4 | Drzwi przednie | L | 90-130 | |
| 5 | Drzwi tylne | L | 90-130 | |
| 6 | Błotnik tylny | L | 90-130 | |

| 7 | Błotnik przedni | P | 90-130 | |
| 8 | Drzwi przednie | P | 90-130 | |
| 9 | Drzwi tylne | P | 90-130 | |
| 10 | Błotnik tylny | P | 90-130 | |
| 11 | Pokrywa (drzwi) tyłu nadwozia | | 90-130 | |

Podane przedziały grubości powłoki lakierowej, dotyczą punktów pomiarowych. Nie mogą być traktowane jako gwarancja, że grubość powłoki lakierowej w innych punktach nie wykracza poza te przedziały. Pomiar powłoki lakierowej został wykonany urządzeniem będącym w posiadaniu rzeczoznawcy. Pomiar wykonany innym przyrządem może się różnić.
