Nr zlecenia: 23/11/08/2025/CarArena STANDARD

## Poglądowy Raport Stanu Technicznego

| DANE IDENTYFIKACYJNE POJAZDU | | Dane: [O] VIII-2025 | |
|---|---|---|---|
| Marka: | SKODA | Nr rejestracyjny: | ZK2156F |
| Model pojazdu: | Octavia III 1.4 TSI MR`18 E6 | Nr Info-Ekspert: | 034-03664 |

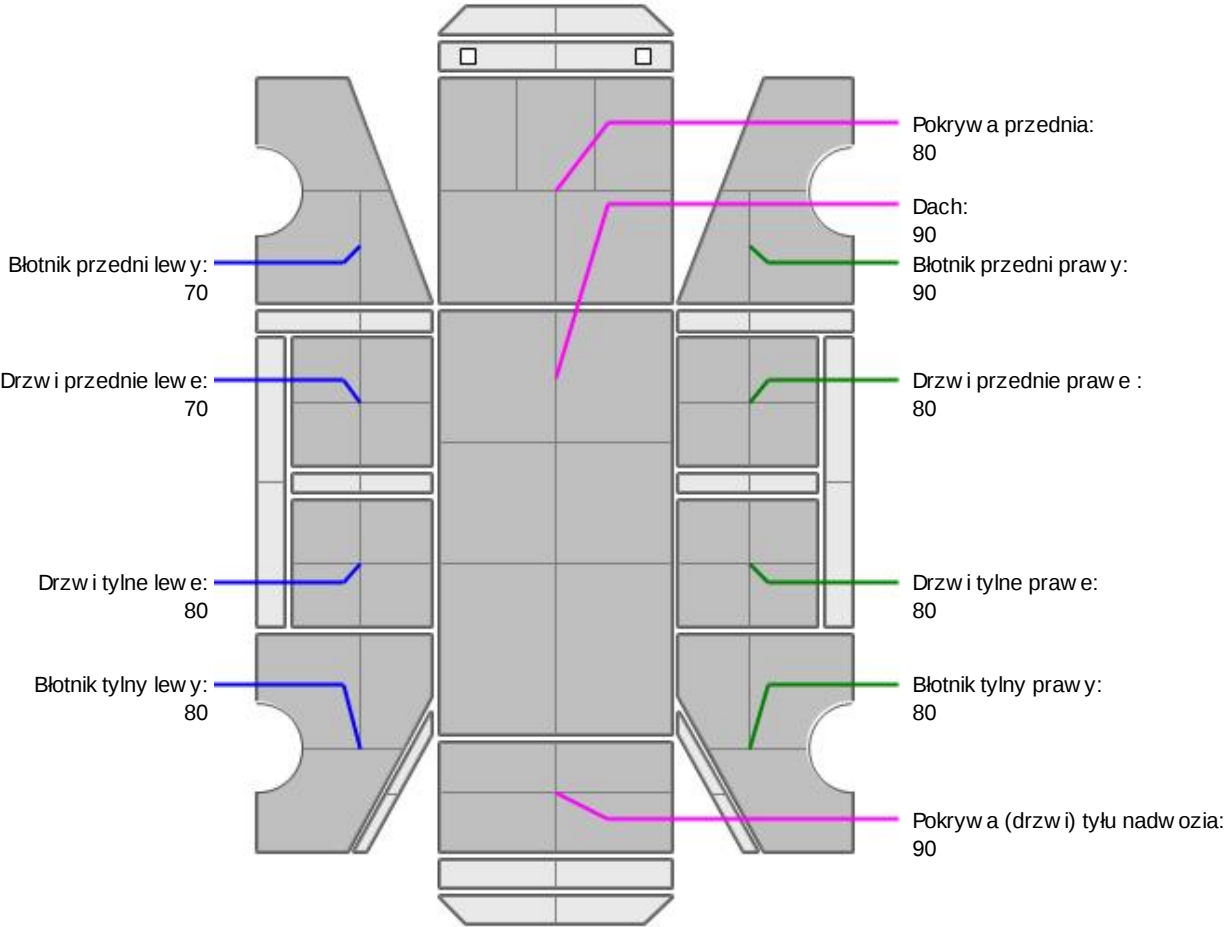
NADWOZIE – Opis powłoki lakierowej

| L.p. | Nazwa elementu | L / P | Grubość powłoki [µm] | Opis |
|---|---|---|---|---|
| 1 | Pokrywa przednia | | 80 | |
| 2 | Dach | | 90 | |
| 3 | Błotnik przedni | L | 70 | |
| 4 | Drzwi przednie | L | 70 | |
| 5 | Drzwi tylne | L | 80 | |
| 6 | Błotnik tylny | L | 80 | |
| 7 | Błotnik przedni | P | 90 | |
| 8 | Drzwi przednie | P | 80 | |
| 9 | Drzwi tylne | P | 80 | |
| 10 | Błotnik tylny | P | 80 | |
| 11 | Pokrywa (drzwi) tyłu nadwozia | | 90 | |
