Koch Gruppe Automobile AG  
 Marzahner Chaussee 219  
 12681-Berlin

Einfach. Ertragreich. 2trde.  
 SLL Automotive Group GmbH  
 Erika-Mann-Str. 63  
 80636 München

**TÜVNORD****Zustandsbericht****TÜV NORD Autoservice GmbH - Wurster Straße 92 - 27580 Bremerhaven**

Datenquelle: **VIN-Abfrage**  
 Hersteller: **Alfa Romeo**  
 Typ: **GT**  
 Fahrgestellnummer: **ZAR93700003451555**  
 Erstzulassung: **02.03.2009**  
 Getriebe / Gänge: **Schaltgetriebe**  
 Schadstoffklasse: **EU4**  
 Vorverwendung: **Privat**

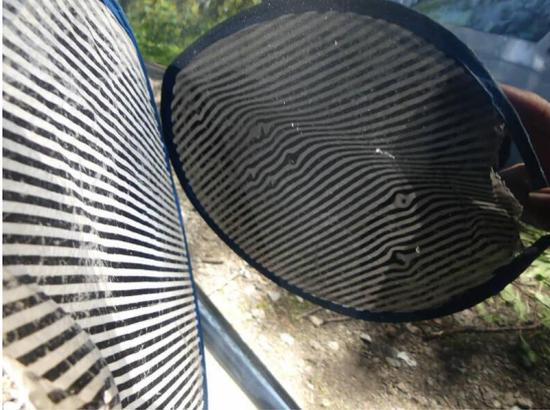
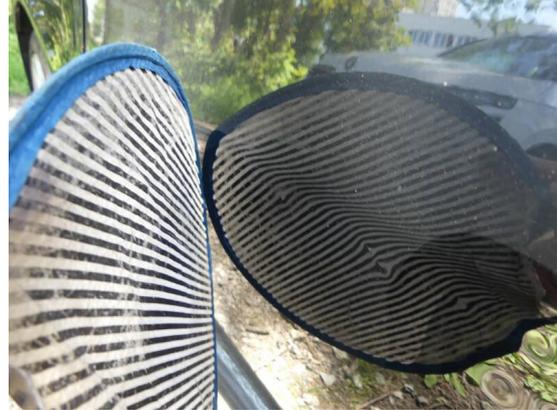
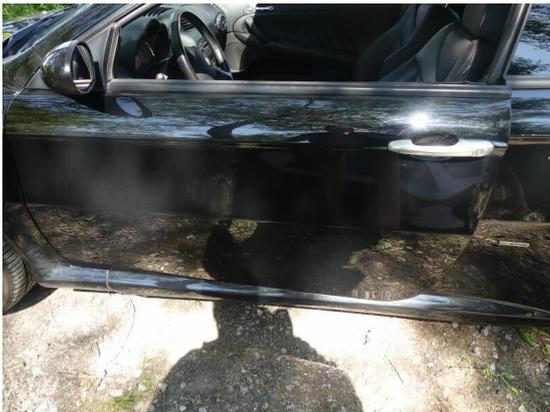
Bild 1: Karosserie / Tür links deformiert

Bild 2: Karosserie / Tür links deformiert

Bild 3: Karosserie / Tür links deformiert

Nr.	Teil	Bild Nr.	Schaden	Kommentar
1	Tür links	1, 2, 3	deformiert	
2	Dach	4, 5	zerkratzt	
3	Seitenteil links	6, 7, 8	leicht deformiert und zerkratzt

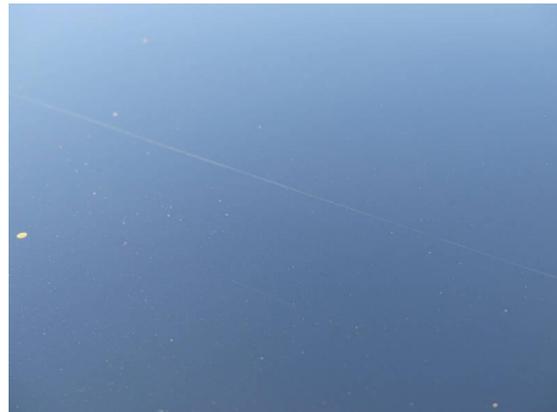
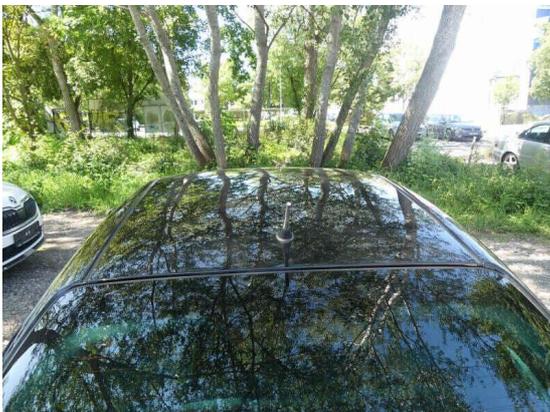
Bild 4: Karosserie / Dach zerkratzt

Bild 5: Karosserie / Dach zerkratzt

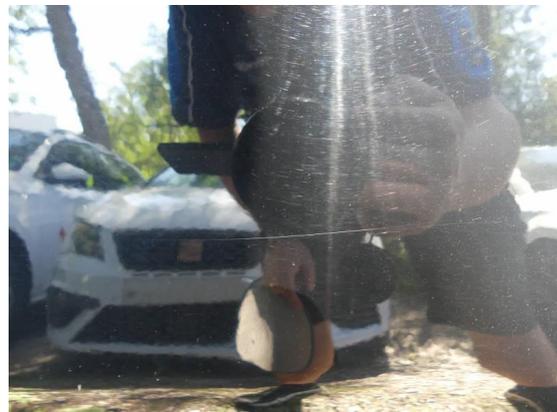
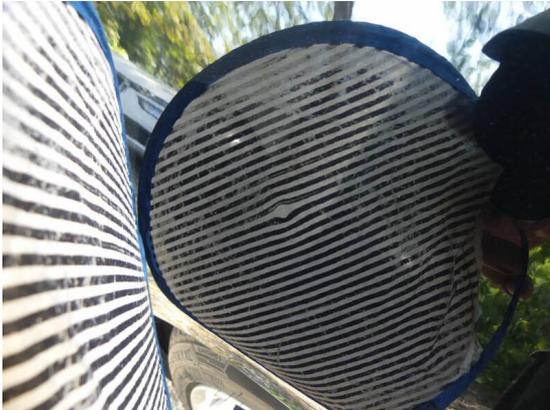
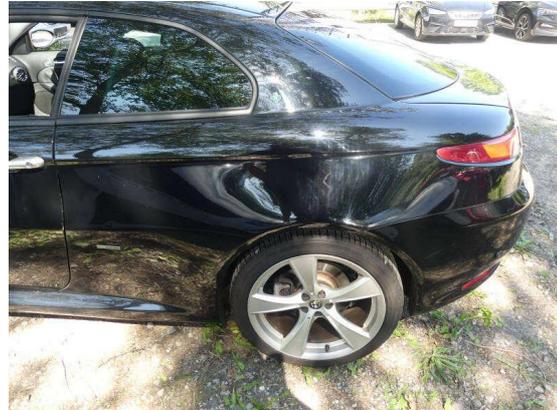
Bild 6: Karosserie / Seitenteil links leicht deformiert und zerkratzt

Bild 7: Karosserie / Seitenteil links leicht deformiert und zerkratzt

Bild 8: Karosserie / Seitenteil links leicht deformiert und zerkratzt

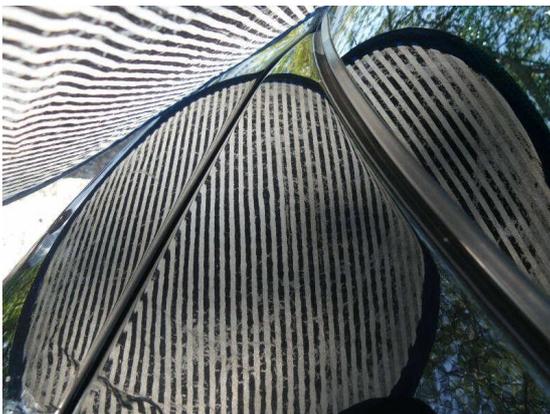
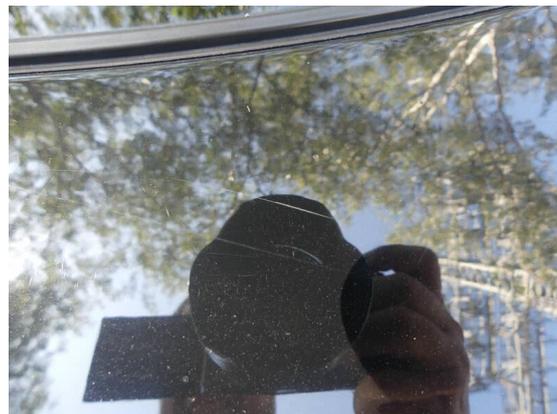
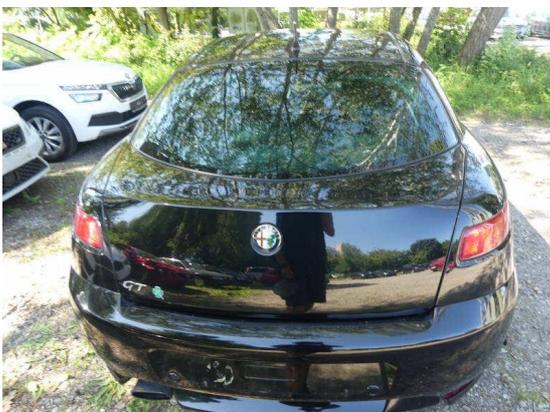
Bild 9: Karosserie / Heckklappe Delle und zerkratzt

Bild 10: Karosserie / Heckklappe Delle und zerkratzt

Bild 11: Karosserie / Heckklappe Delle und zerkratzt

Nr.	Teil	Bild Nr.	Schaden	Kommentar
4	Heckklappe	9, 10, 11	Delle und zerkratzt	
5	Tür rechts	12, 13, 14	Dellen	
6	Fahrsitz	15, 16	Leder verschlissen	
7	AU/HU		fällig	
8	Reifendichtmittel	17	abgelaufen	
9	Felge vorne links	18, 19	Bordsteinschaden	
10	Felge hinten rechts	20, 21	Bordsteinschaden	
11	Felge vorne rechts	22, 23	Bordsteinschaden

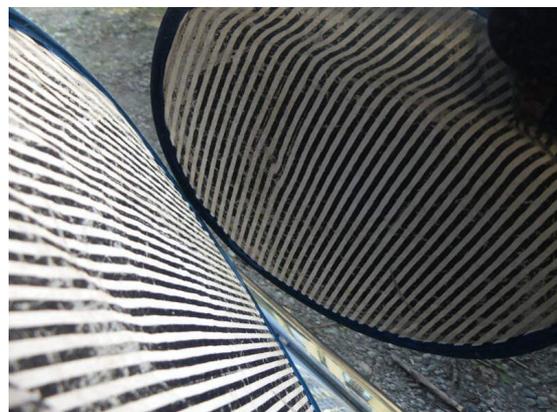
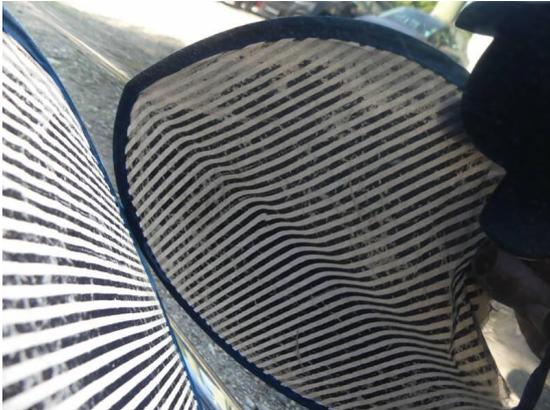
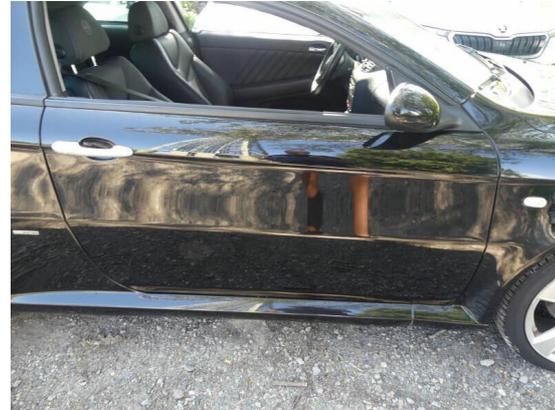
Bild 12: Karosserie / Tür rechts Dellen

Bild 13: Karosserie / Tür rechts Dellen

Bild 14: Karosserie / Tür rechts Dellen

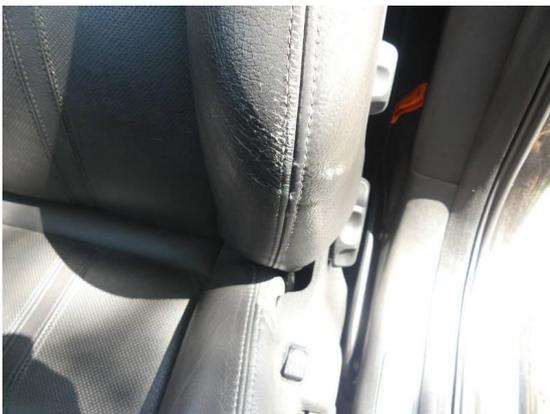
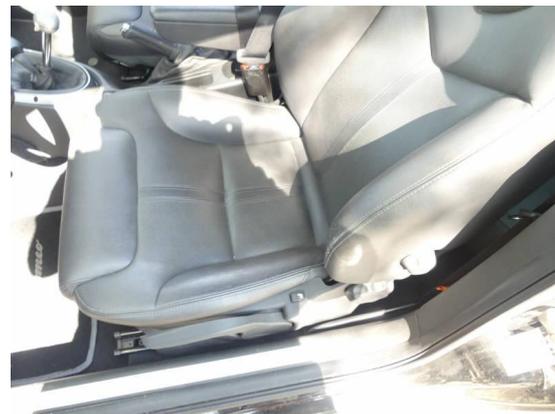
Bild 15: Innenraum / Fahrersitz Leder verschlissen

Bild 16: Innenraum / Fahrersitz Leder verschlissen

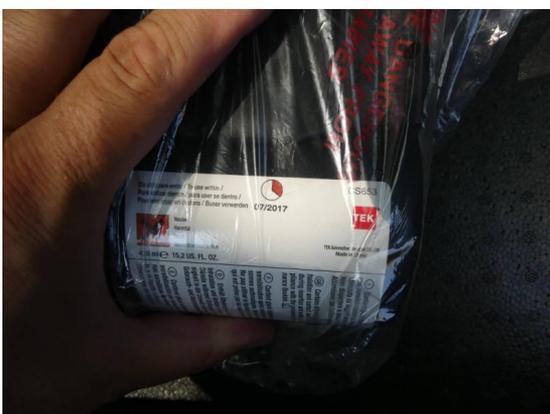
Bild 17: Reifen - Felge / Reifendichtmittel abgelaufen

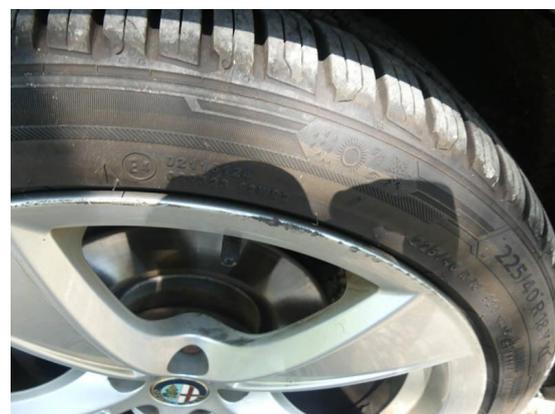
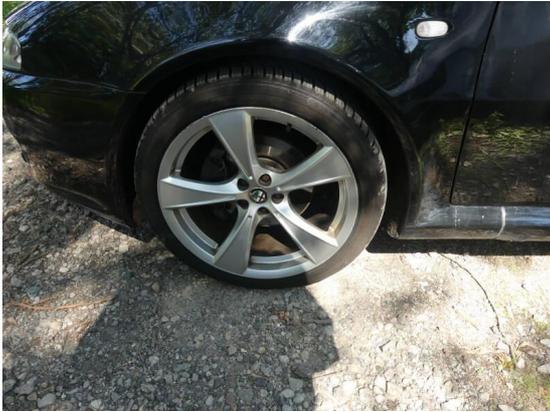
Bild 18: Reifen - Felge / Felge vorne links  
Bordsteinschaden

Bild 19: Reifen - Felge / Felge vorne links  
Bordsteinschaden

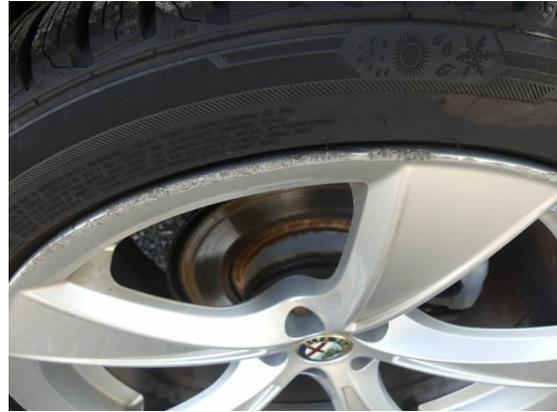
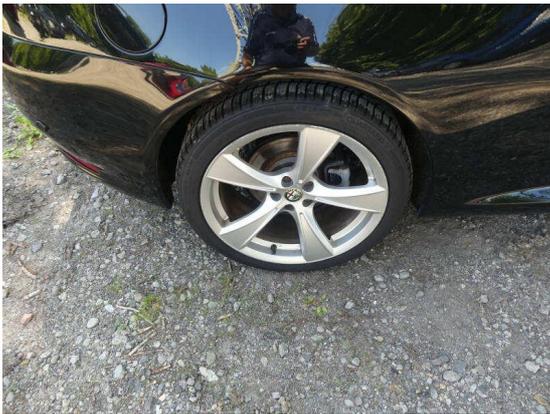
Bild 20: Reifen - Felge / Felge hinten rechts  
Bordsteinschaden

Bild 21: Reifen - Felge / Felge hinten rechts  
Bordsteinschaden

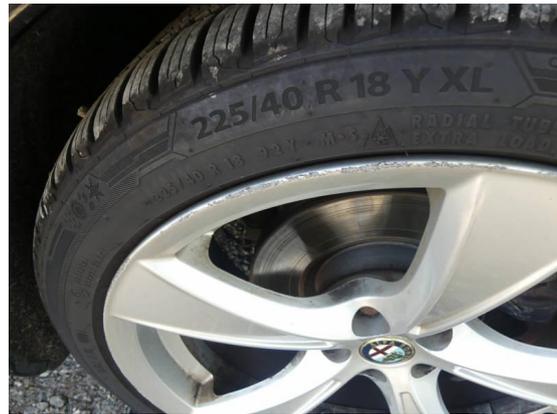
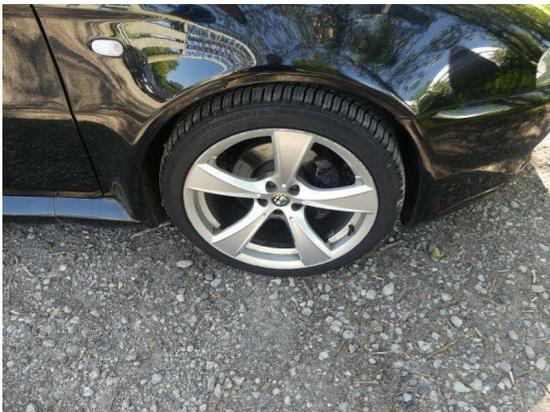
Bild 22: Reifen - Felge / Felge vorne rechts  
Bordsteinschaden

Bild 23: Reifen - Felge / Felge vorne rechts  
Bordsteinschaden
