**Besichtigungsort**

Autohaus Koch GmbH  
 Hansastraße 212  
 13051-Berlin

**TÜVNORD****Zustandsbericht****TÜV NORD Autoservice GmbH - Wurster Straße 92 - 27580 Bremerhaven**

Datenquelle: **VIN-Abfrage**  
 Hersteller: **Peugeot**  
 Typ: **107**  
 Fahrgestellnummer: **VF3PNCFB488674606**  
 Erstzulassung: **24.07.2012**  
 Getriebe / Gänge: **Schaltgetriebe, 5 Gänge**  
 Schadstoffklasse: **EU5**  
 Vorverwendung: **Privat**

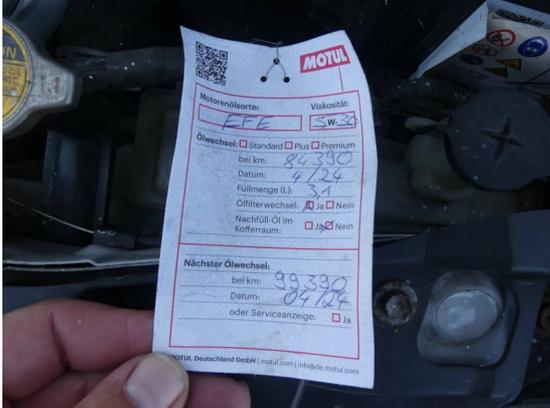
| Nr. | Teil | Bild Nr. | Schaden | Kommentar |
|---|---|---|---|---|
| 1 | Wartung | 1 | fällig | |

Bild 1: Wartung-Pflege / Wartung fällig

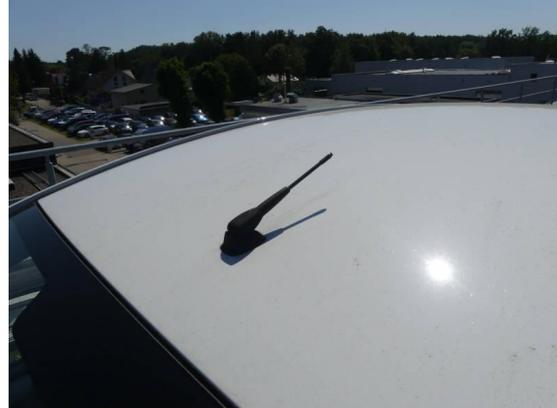
| Nr. | Teil | Bild Nr. | Schaden | Kommentar |
|---|---|---|---|---|
| 2 | Antennenstab | 2 | abgebrochen | |

Bild 2: Technik / Antennenstab abgebrochen

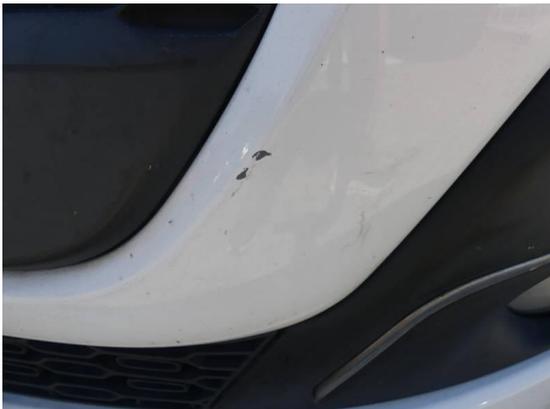
| Nr. | Teil | Bild Nr. | Schaden | Kommentar |
|---|---|---|---|---|
| 3 | Stoßfänger vorn | 3, 4, 5 | zerkratzt | |

Bild 3: Karosserie / Stoßfänger vorn zerkratzt

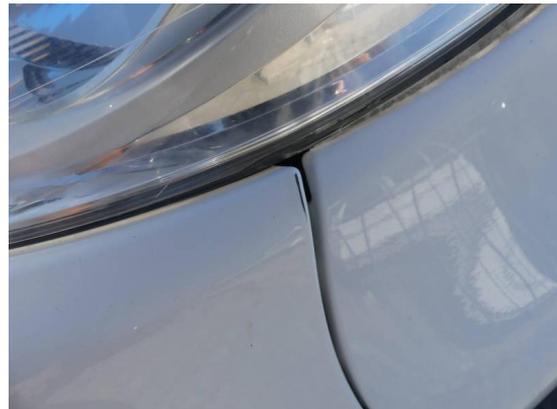
Bild 4: Karosserie / Stoßfänger vorn zerkratzt

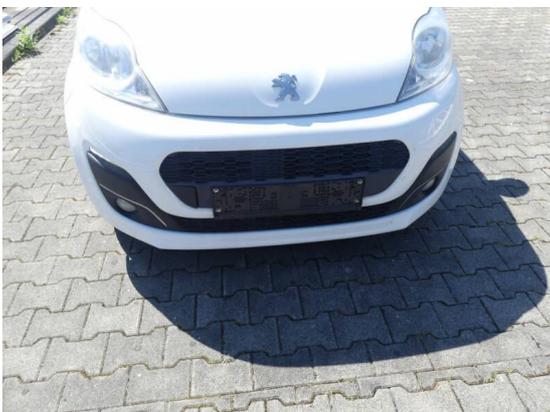
Bild 5: Karosserie / Stoßfänger vorn zerkratzt

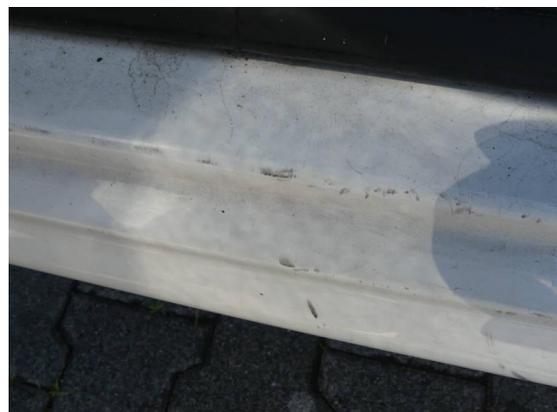
| Nr. | Teil | Bild Nr. | Schaden | Kommentar |
|---|---|---|---|---|
| 4 | Einstieg vorne links | 6, 7 | zerkratzt | |

Bild 6: Karosserie / Einstieg vorne links zerkratzt

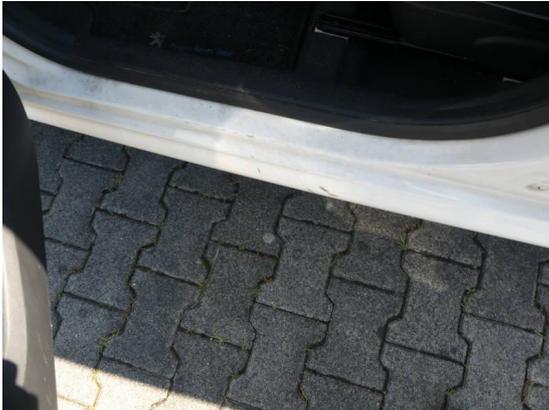
Bild 7: Karosserie / Einstieg vorne links zerkratzt

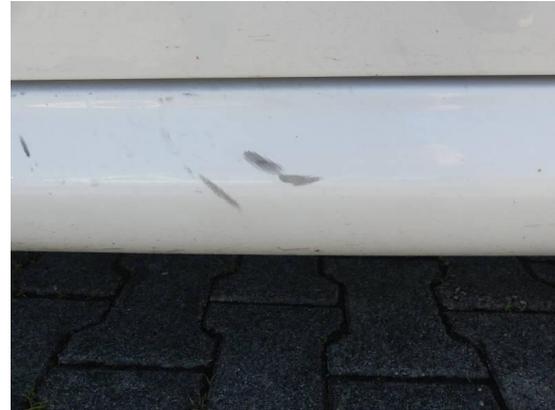
| Nr. | Teil | Bild Nr. | Schaden | Kommentar |
|---|---|---|---|---|
| 5 | Schweller links | 8, 9 | Kratzer | |

Bild 8: Karosserie / Schweller links Kratzer

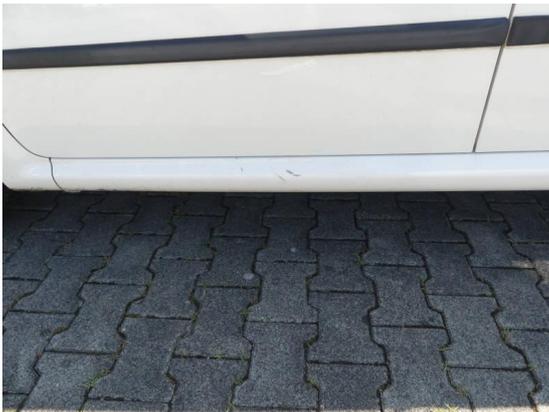
Bild 9: Karosserie / Schweller links Kratzer

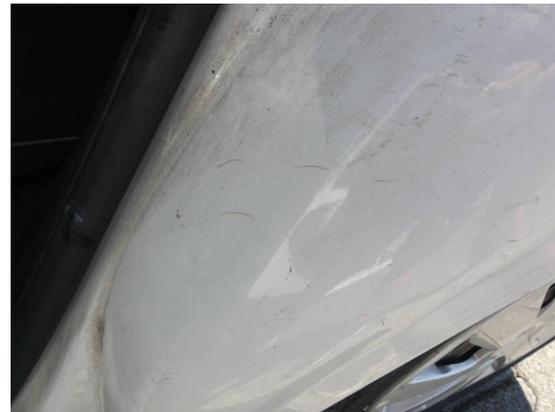
| Nr. | Teil | Bild Nr. | Schaden | Kommentar |
|---|---|---|---|---|
| 6 | Einstieg hinten links | 10, 11 | zerkratzt | |

Bild 10: Karosserie / Einstieg hinten links zerkratzt

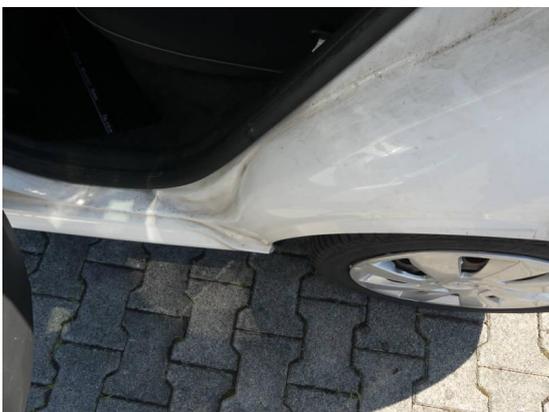
Bild 11: Karosserie / Einstieg hinten links zerkratzt

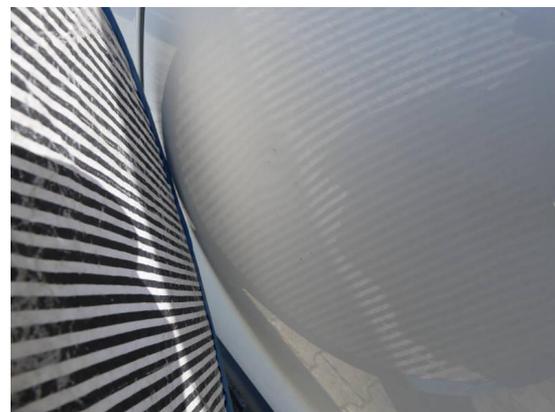
| Nr. | Teil | Bild Nr. | Schaden | Kommentar |
|---|---|---|---|---|
| 7 | Tür hinten links | 12, 13 | leicht deformiert | |

Bild 12: Karosserie / Tür hinten links leicht deformiert

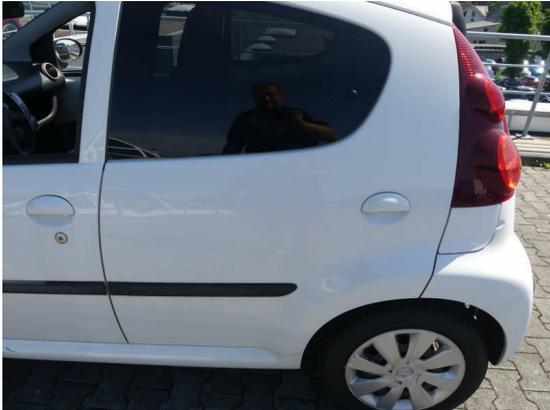
Bild 13: Karosserie / Tür hinten links leicht deformiert

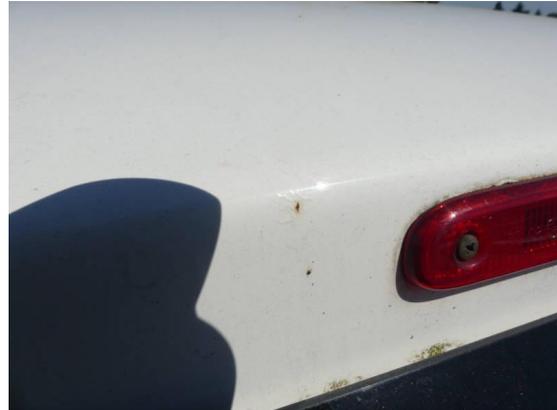
| Nr. | Teil | Bild Nr. | Schaden | Kommentar |
|---|---|---|---|---|
| 8 | Dachkante hinten | 14, 15 | Korrosion | |

Bild 14: Karosserie / Dachkante hinten Korrosion

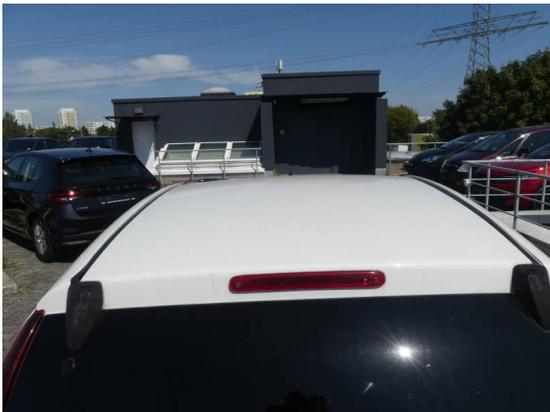
Bild 15: Karosserie / Dachkante hinten Korrosion

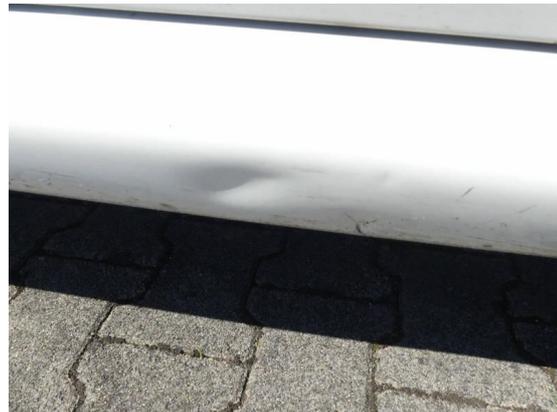
| Nr. | Teil | Bild Nr. | Schaden | Kommentar |
|---|---|---|---|---|
| 9 | Schweller rechts | 16, 17 | eingedrückt | |

Bild 16: Karosserie / Schweller rechts eingedrückt

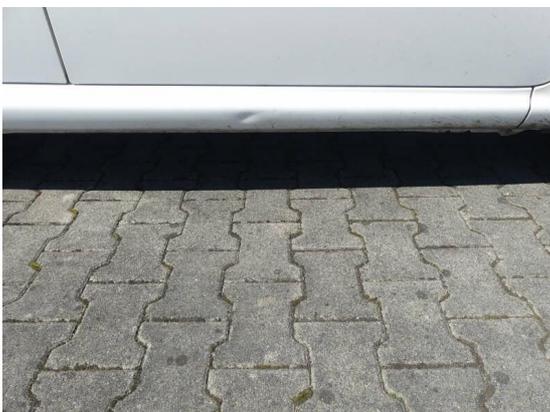
Bild 17: Karosserie / Schweller rechts eingedrückt

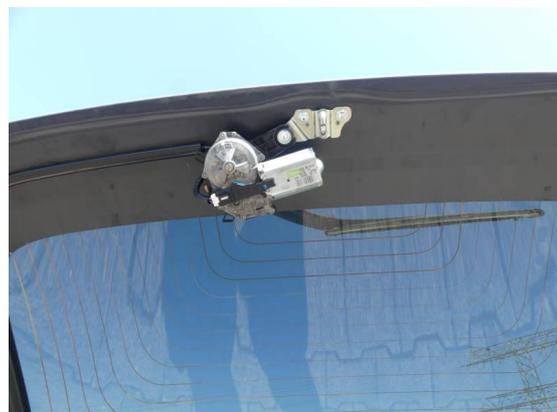
| Nr. | Teil | Bild Nr. | Schaden | Kommentar |
|---|---|---|---|---|
| 10 | Abdeckung Wischermotor hinten | 18 | fehlt | |

Bild 18: Innenraum / Abdeckung Wischermotor hinten fehlt

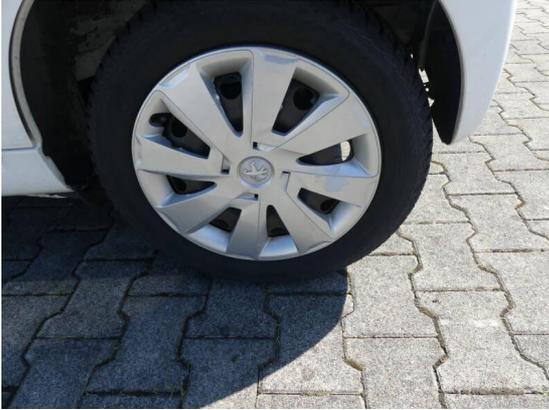
| Nr. | Teil | Bild Nr. | Schaden | Kommentar |
|---|---|---|---|---|
| 11 | Radkappe hinten links | 19 | Kratzer | |

Bild 19: Reifen - Felge / Radkappe hinten links  
Kratzer

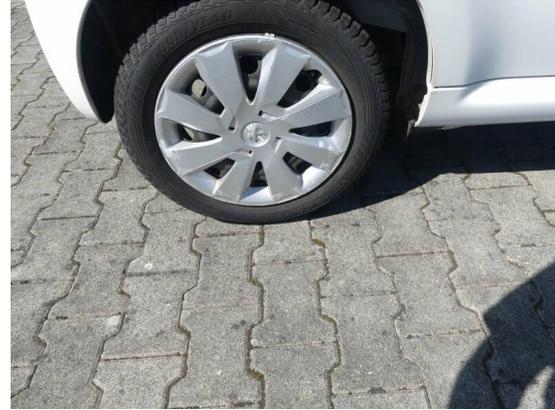
| Nr. | Teil | Bild Nr. | Schaden | Kommentar |
|---|---|---|---|---|
| 12 | Radkappe hinten rechts | 20 | Kratzer | |

Bild 20: Reifen - Felge / Radkappe hinten rechts  
Kratzer

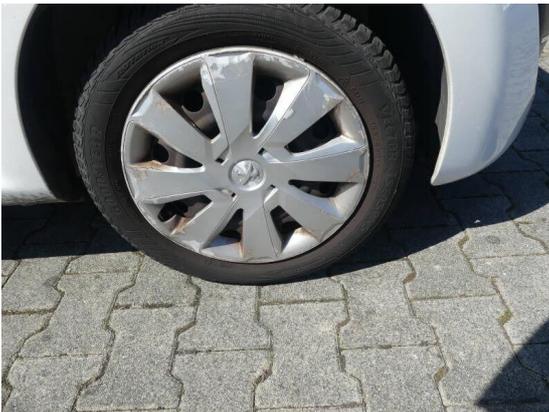
| Nr. | Teil | Bild Nr. | Schaden | Kommentar |
|---|---|---|---|---|
| 13 | Radkappe vorne rechts | 21 | Kratzer | |

Bild 21: Reifen - Felge / Radkappe vorne rechts  
Kratzer
