## Pogladowy raport stanu technicznego

Zadanie: Ocena stanu technicznego i określenie wartości rynkowej pojazdu

| DANE IDENTYFIKACYJNE POJAZDU | | Dane: [O] VIII-2025 | |
|---|---|---|---|
| Marka: | KIA | Nr rejestracyjny: | WI785LA |
| Model pojazdu: | Ceed 1.0 MR`18 E6 | Nr Info-Ekspert: | 052-01215 |

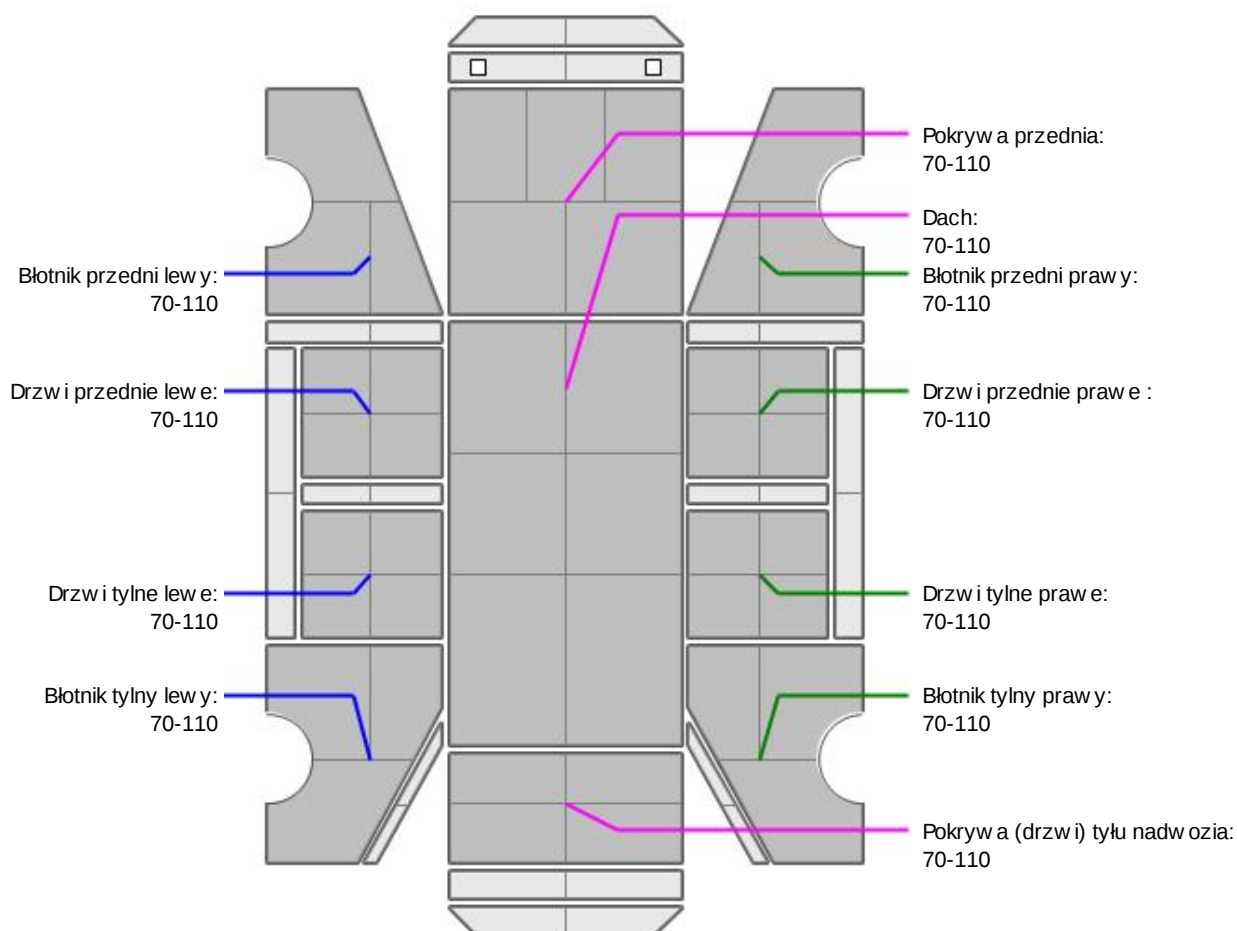
## NADWOZIE – Opis powłoki lakierowej

| L.p. | Nazwa elementu | L / P | Grubość powłoki [μm] | Opis |
| 1 | Pokrywa przednia | | 70-110 | |
| 2 | Dach | | 70-110 | |
| 3 | Błotnik przedni | L | 70-110 | |
| 4 | Drzwi przednie | L | 70-110 | |
| 5 | Drzwi tylne | L | 70-110 | |
| 6 | Błotnik tylny | L | 70-110 | |
| 7 | Błotnik przedni | P | 70-110 | |
| 8 | Drzwi przednie | P | 70-110 | |
| 9 | Drzwi tylne | P | 70-110 | |
| 10 | Błotnik tylny | P | 70-110 | |
| 11 | Pokrywa (drzwi) tyłu nadwozia | | 70-110 | |

Podane przedziały grubości powłoki lakierowej, dotyczą punktów pomiarowych. Nie mogą być traktowane jako gwarancja, że grubość powłoki lakierowej w innych punktach nie wykracza poza te przedziały. Pomiar powłoki lakierowej został wykonany urządzeniem będącym w posiadaniu rzeczoznawcy. Pomiar wykonany innym przyrządem może się różnić.
