Nr zlecenia: 81/08/08/2025/CarArena STANDARD

## P o g l ą d o w y   R a p o r t   S t a n u   T e c h n i c z n e g o

Zadanie: Ocena stanu technicznego i określenie wartości rynkowej pojazdu

| DANE IDENTYFIKACYJNE POJAZDU | | Dane: [O] VIII-2025 | |
|---|---|---|---|
| Marka: | KIA | Nr rejestracyjny: | WM455LC |

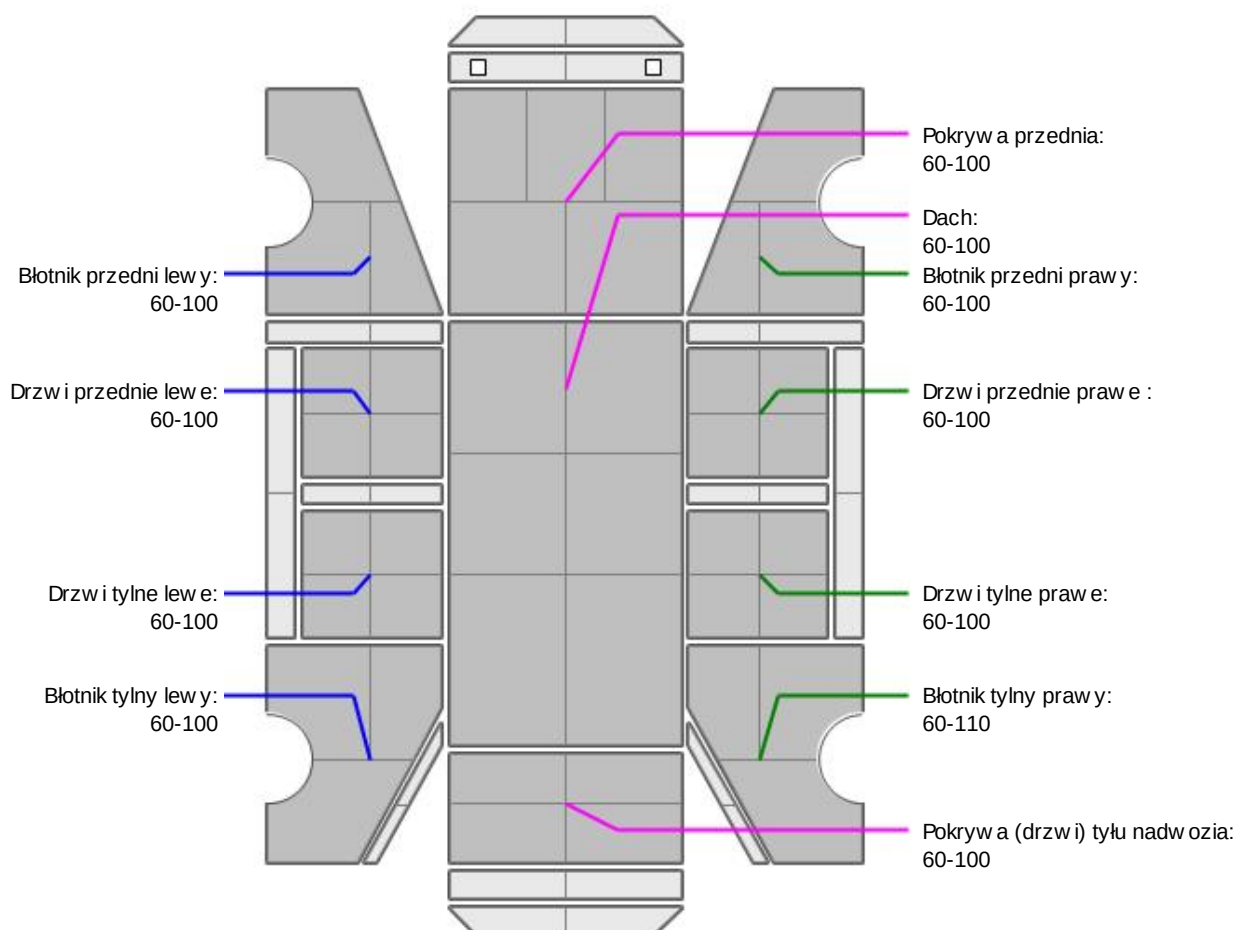
**NADWOZIE – Opis powłoki lakierowej**

| L.p. | Nazwa elementu | L / P | Grubość powłoki [µm] | Opis |
| 1 | Pokrywa przednia | | 60-100 | |
| 2 | Dach | | 60-100 | |
| 3 | Błotnik przedni | L | 60-100 | |
| 4 | Drzwi przednie | L | 60-100 | |
| 5 | Drzwi tylne | L | 60-100 | |
| 6 | Błotnik tylny | L | 60-100 | |
| 7 | Błotnik przedni | P | 60-100 | |
| 8 | Drzwi przednie | P | 60-100 | |
| 9 | Drzwi tylne | P | 60-100 | |
| 10 | Błotnik tylny | P | 60-110 | |
| 11 | Pokrywa (drzwi) tyłu nadwozia | | 60-100 | |

Podane przedziały grubości powłoki lakierowej, dotyczą punktów pomiarowych. Nie mogą być traktowane, jako gwarancja, że grubość powłoki lakierowej w innych punktach nie wykracza poza te przedziały. Pomiar powłoki lakierowej został wykonany urządzeniem będącym w posiadaniu rzeczoznawcy. Pomiar wykonany innym przyrządem może się różnić.
