**OPINIA Nr: TOYOTA COROLLA WL8769W**

Zadanie: Określenie wartości rynkowej pojazdu przed szkodą oraz jego wartości w stanie uszkodzonym

Model: Corolla 1.8 Hybrid MR`23 E6d

**ARKUSZ USTALENIA WARTOŚCI POJAZDU W STANIE USZKODZONYM****do opinii nr: TOYOTA COROLLA WL8769W**

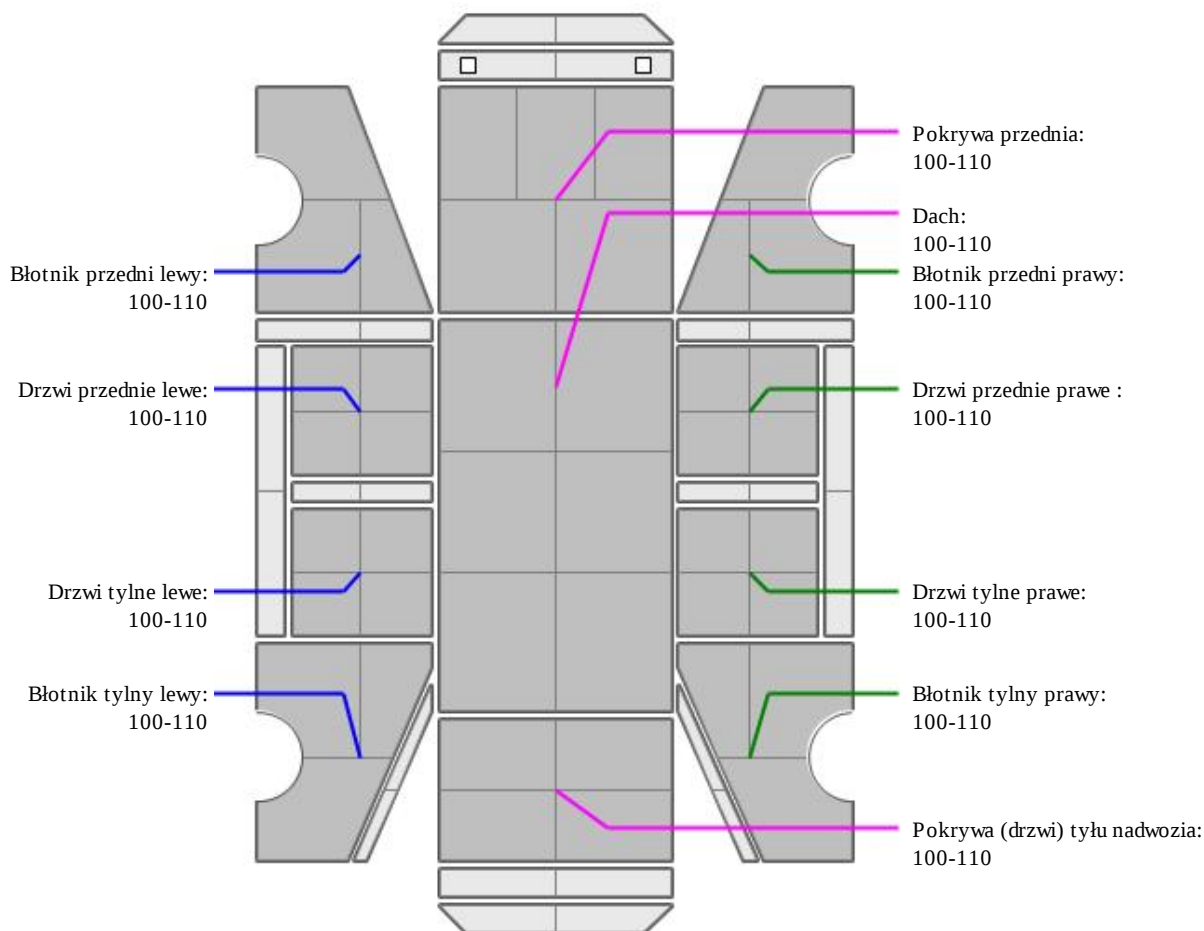
**OPIS POWŁOKI LAKIEROWEJ**

Podane przedziały grubości powłoki lakierowej, dotyczą punktów pomiarowych. Nie mogą być traktowane jako gwarancja, że grubość powłoki lakierowej w innych punktach nie wykracza poza te przedziały. Pomiar powłoki lakierowej został wykonany urządzeniem będącym w posiadaniu rzeczoznawcy. Pomiar wykonany innym przyrządem może się różnić.
