## Poglądowy Raport Stanu Technicznego

Zadanie: Ocena stanu technicznego i określenie wartości rynkowej pojazdu

| DANE IDENTYFIKACYJNE POJAZDU | | Dane: [O] VIII-2025 | |
|---|---|---|---|
| Marka: | SKODA | Nr rejestracyjny: | PO752XX |
| Model pojazdu: | Octavia III 2.0 TDI-CR MR`13 E5 | Nr Info-Ekspert: | 034-02217 |

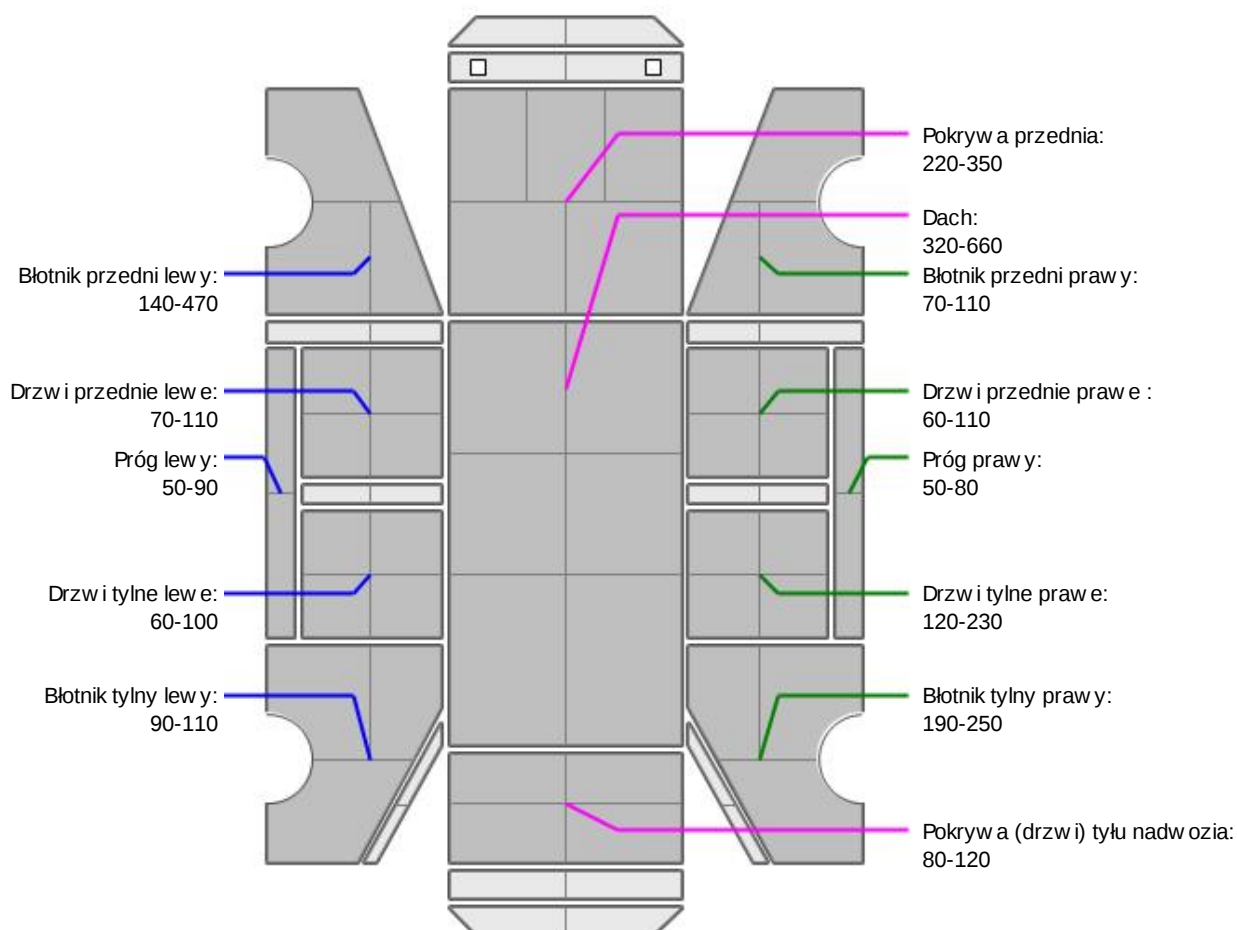
| L.p. | Nazwa elementu | L / P | Grubość powłoki [μm] | Opis |
| 1 | Pokrywa przednia | | 220-350 | |
| 2 | Dach | | 320-660 | |
| 3 | Błotnik przedni | L | 140-470 | |
| 4 | Próg | L | 50-90 | |
| 5 | Drzwi przednie | L | 70-110 | |
| 6 | Drzwi tylne | L | 60-100 | |
| 7 | Błotnik tylny | L | 90-110 | |
| 8 | Błotnik przedni | P | 70-110 | |
| 9 | Próg | P | 50-80 | |
| 10 | Drzwi przednie | P | 60-110 | |
| 11 | Drzwi tylne | P | 120-230 | |
| 12 | Błotnik tylny | P | 190-250 | |
| 13 | Pokrywa (drzwi) tyłu nadwozia | | 80-120 | |

Podane przedziały grubości powłoki lakierowej, dotyczą punktów pomiarowych. Nie mogą być traktowane jako gwarancja, że grubość powłoki lakierowej w innych punktach nie wykracza poza te przedziały. Pomiar powłoki lakierowej został wykonany urządzeniem będącym w posiadaniu rzeczoznawcy. Pomiar wykonany innym przyrządem może się różnić.
