# Poglądowy Raport Stanu Technicznego

Zadanie: Ocena stanu technicznego i określenie wartości rynkowej pojazdu

| DANE IDENTYFIKACYJNE POJAZDU | | Dane: [O] VIII-2025 | |
|---|---|---|---|
| Marka: | BMW | Nr rejestracyjny: | PO8WM51 |
| Model pojazdu: | 530i MR`21 E6d G30 | Nr Info-Ekspert: | 003-05734 |

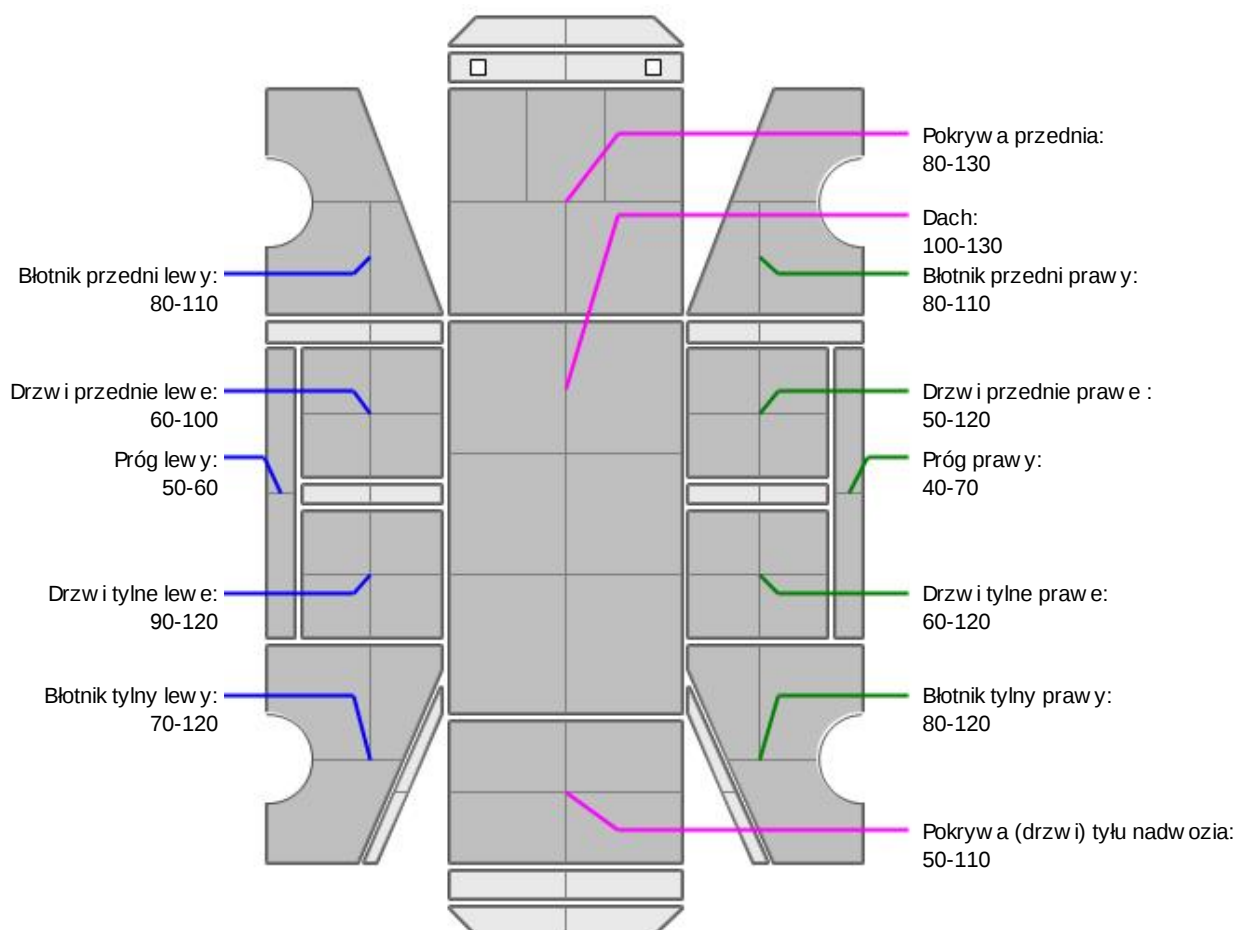
## KABINA KIEROWCY – Opis powłoki lakierowej

| L.p. | Nazwa elementu | L / P | Grubość powłoki [μm] | Opis |
| 1 | Pokrywa przednia | | 80-130 | |
| 2 | Dach | | 100-130 | |
| 3 | Błotnik przedni | L | 80-110 | |
| 4 | Próg | L | 50-60 | |
| 5 | Drzwi przednie | L | 60-100 | |
| 6 | Drzwi tylne | L | 90-120 | |
| 7 | Błotnik tylny | L | 70-120 | |
| 8 | Błotnik przedni | P | 80-110 | |
| 9 | Próg | P | 40-70 | |
| 10 | Drzwi przednie | P | 50-120 | |
| 11 | Drzwi tylne | P | 60-120 | |
| 12 | Błotnik tylny | P | 80-120 | |
| 13 | Pokrywa (drzwi) tyłu nadwozia | | 50-110 | |

Podane przedziały grubości powłoki lakierowej, dotyczą punktów pomiarowych. Nie mogą być traktowane jako gwarancja, że grubość powłoki lakierowej w innych punktach nie wykracza poza te przedziały. Pomiar powłoki lakierowej został wykonany urządzeniem będącym w posiadaniu rzeczoznawcy. Pomiar wykonany innym przyrządem może się różnić.
