# **P o g l ą d o w y   R a p o r t   S t a n u   T e c h n i c z n e g o**

Zadanie: Ocena stanu technicznego i określenie wartości rynkowej pojazdu

| DANE IDENTYFIKACYJNE POJAZDU | | Dane: [D] VIII-2025 | |
|---|---|---|---|
| Marka: | FIAT | Nr rejestracyjny: | NO7952U |
| Model pojazdu: | Fiorino 1.4 MR`16 E6 1.7t | Nr Info-Ekspert: | 045-04615 |

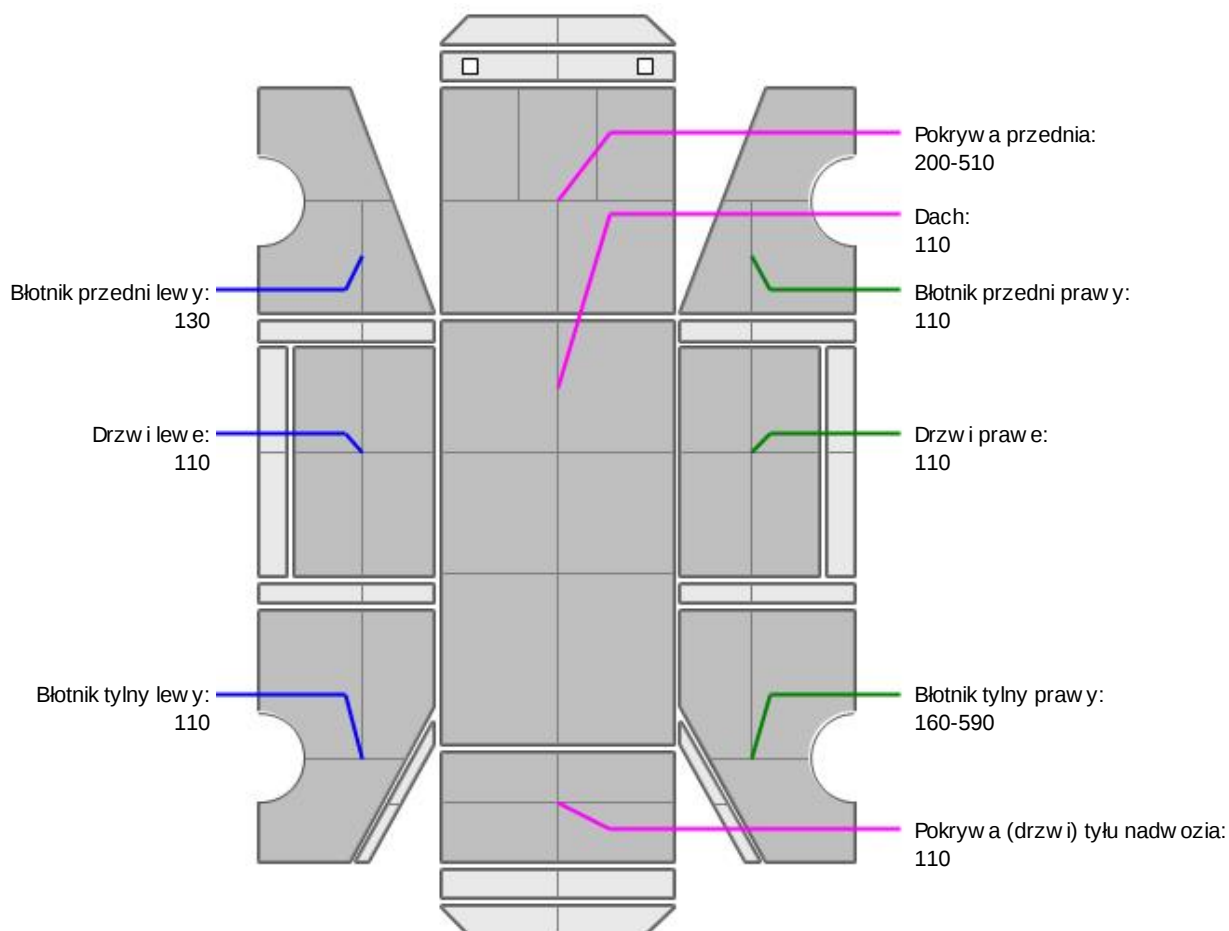
## NADWOZIE – Opis powłoki lakierowej

| L.p. | Nazwa elementu | L / P | Grubość powłoki [µm] | Opis |
|---|---|---|---|---|
| 1 | Pokrywa przednia | | 200-510 | |
| 2 | Dach | | 110 | |
| 3 | Błotnik przedni | L | 130 | |
| 4 | Drzwi | L | 110 | |
| 5 | Błotnik tylny | L | 110 | |
| 6 | Błotnik przedni | P | 110 | |
| 7 | Drzwi | P | 110 | |
| 8 | Błotnik tylny | P | 160-590 | |
| 9 | Pokrywa (drzwi) tyłu nadwozia | | 110 | |
