## Poglądowy raport stanu technicznego

Zadanie: Ocena stanu technicznego i określenie wartości rynkowej pojazdu

| DANE IDENTYFIKACYJNE POJAZDU | | Dane: [O] VI-2025 | |
|---|---|---|---|
| Marka: | VOLKSWAGEN | Nr rejestracyjny: | PO3XA15 |
| Model pojazdu: | Golf VIII Variant 2.0 TDI MR`20 E6d | Nr Info-Ekspert: | 040-10074 |

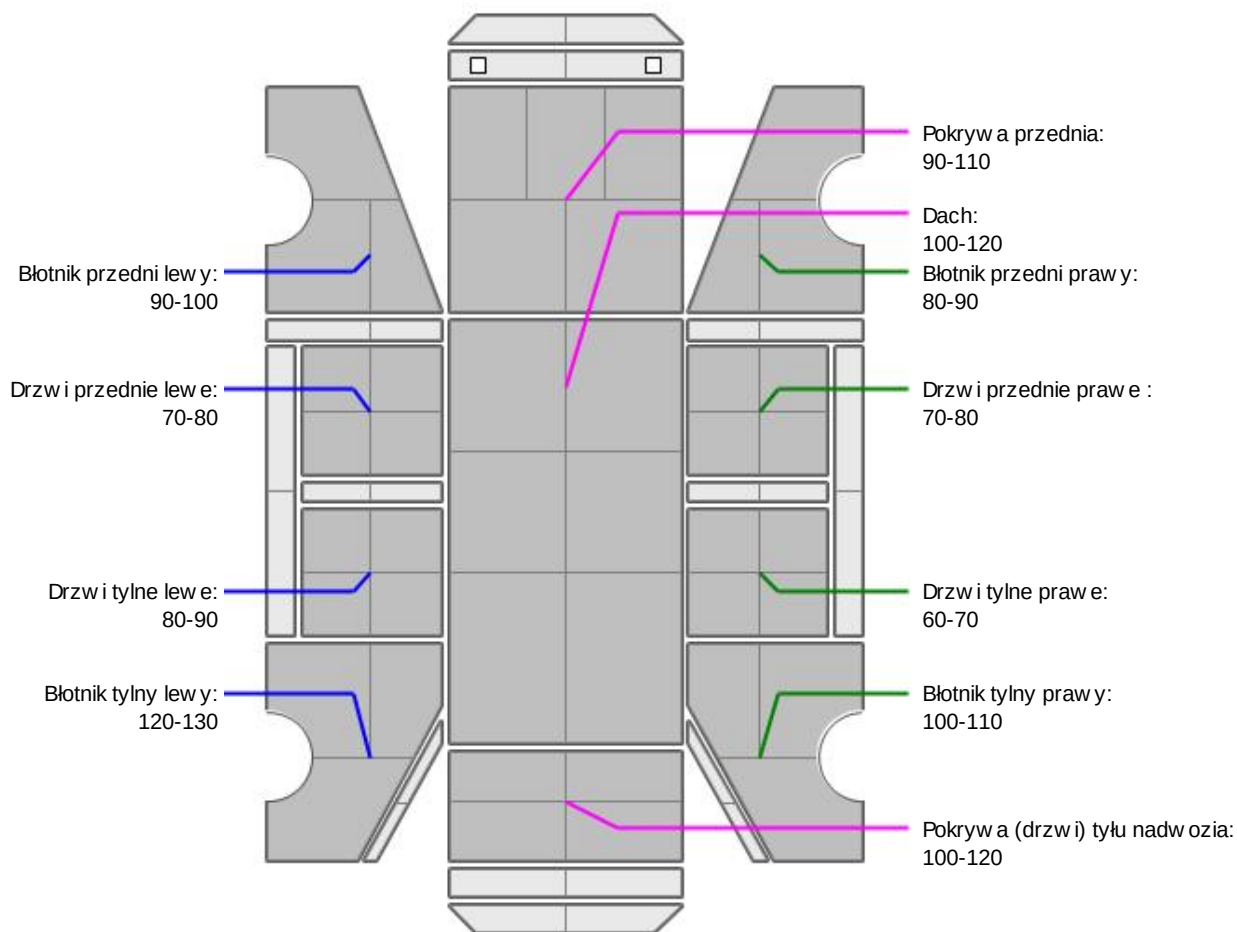
## NADWOZIE – Opis powłoki lakierowej

| L.p. | Nazwa elementu | L / P | Grubość powłoki [μm] | Opis |
| 1 | Pokrywa przednia | | 90-110 | |
| 2 | Dach | | 100-120 | |
| 3 | Błotnik przedni | L | 90-100 | |
| 4 | Drzwi przednie | L | 70-80 | |
| 5 | Drzwi tylne | L | 80-90 | |
| 6 | Błotnik tylny | L | 120-130 | |
| 7 | Błotnik przedni | P | 80-90 | |
| 8 | Drzwi przednie | P | 70-80 | |
| 9 | Drzwi tylne | P | 60-70 | |
| 10 | Błotnik tylny | P | 100-110 | |
| 11 | Pokrywa (drzwi) tyłu nadwozia | | 100-120 | |

Podane przedziały grubości powłoki lakierowej, dotyczą punktów pomiarowych. Nie mogą być traktowane jako gwarancja, że grubość powłoki lakierowej w innych punktach nie wykracza poza te przedziały. Pomiar powłoki lakierowej został wykonany urządzeniem będącym w posiadaniu rzeczoznawcy. Pomiar wykonany innym przyrządem może się różnić.
