## Poglądowy raport stanu technicznego

Zadanie: Ocena stanu technicznego i określenie wartości rynkowej pojazdu

| DANE IDENTYFIKACYJNE POJAZDU | | Dane: [O] VI-2025 | |
|---|---|---|---|
| Marka: | VOLKSWAGEN | Nr rejestracyjny: | PO8WV98 |
| Model pojazdu: | Golf VIII Variant 2.0 TDI MR`20 E6d | Nr Info-Ekspert: | 040-10074 |

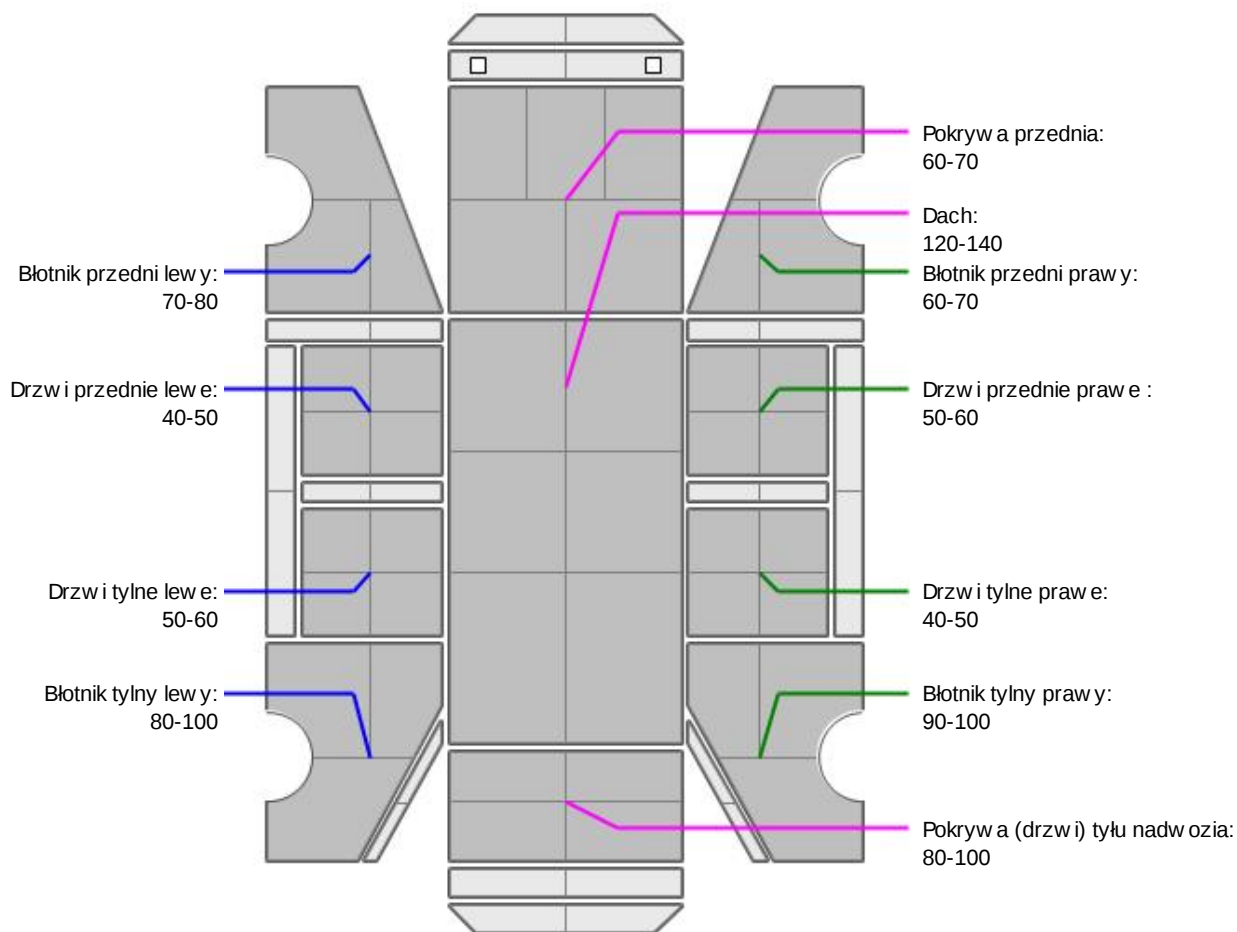
## NADWOZIE – Opis powłoki lakierowej

| L.p. | Nazwa elementu | L / P | Grubość powłoki [μm] | Opis |
| 1 | Pokrywa przednia | | 60-70 | |
| 2 | Dach | | 120-140 | |
| 3 | Błotnik przedni | L | 70-80 | |
| 4 | Drzwi przednie | L | 40-50 | |
| 5 | Drzwi tylne | L | 50-60 | |
| 6 | Błotnik tylny | L | 80-100 | |
| 7 | Błotnik przedni | P | 60-70 | |
| 8 | Drzwi przednie | P | 50-60 | |
| 9 | Drzwi tylne | P | 40-50 | |
| 10 | Błotnik tylny | P | 90-100 | |
| 11 | Pokrywa (drzwi) tyłu nadwozia | | 80-100 | |

Podane przedziały grubości powłoki lakierowej, dotyczą punktów pomiarowych. Nie mogą być traktowane jako gwarancja, że grubość powłoki lakierowej w innych punktach nie wykracza poza te przedziały. Pomiar powłoki lakierowej został wykonany urządzeniem będącym w posiadaniu rzeczoznawcy. Pomiar wykonany innym przyrządem może się różnić.
