## Poglądowy Raport Stanu Technicznego

Zadanie: Ocena stanu technicznego i określenie wartości rynkowej pojazdu

| DANE IDENTYFIKACYJNE POJAZDU | | Dane: [O] VIII-2025 | |
|---|---|---|---|
| Marka: | KIA | Nr rejestracyjny: | W1218LE |
| Model pojazdu: | Ceed 1.0 MR`18 E6 | Nr Info-Ekspert: | 052-01215 |

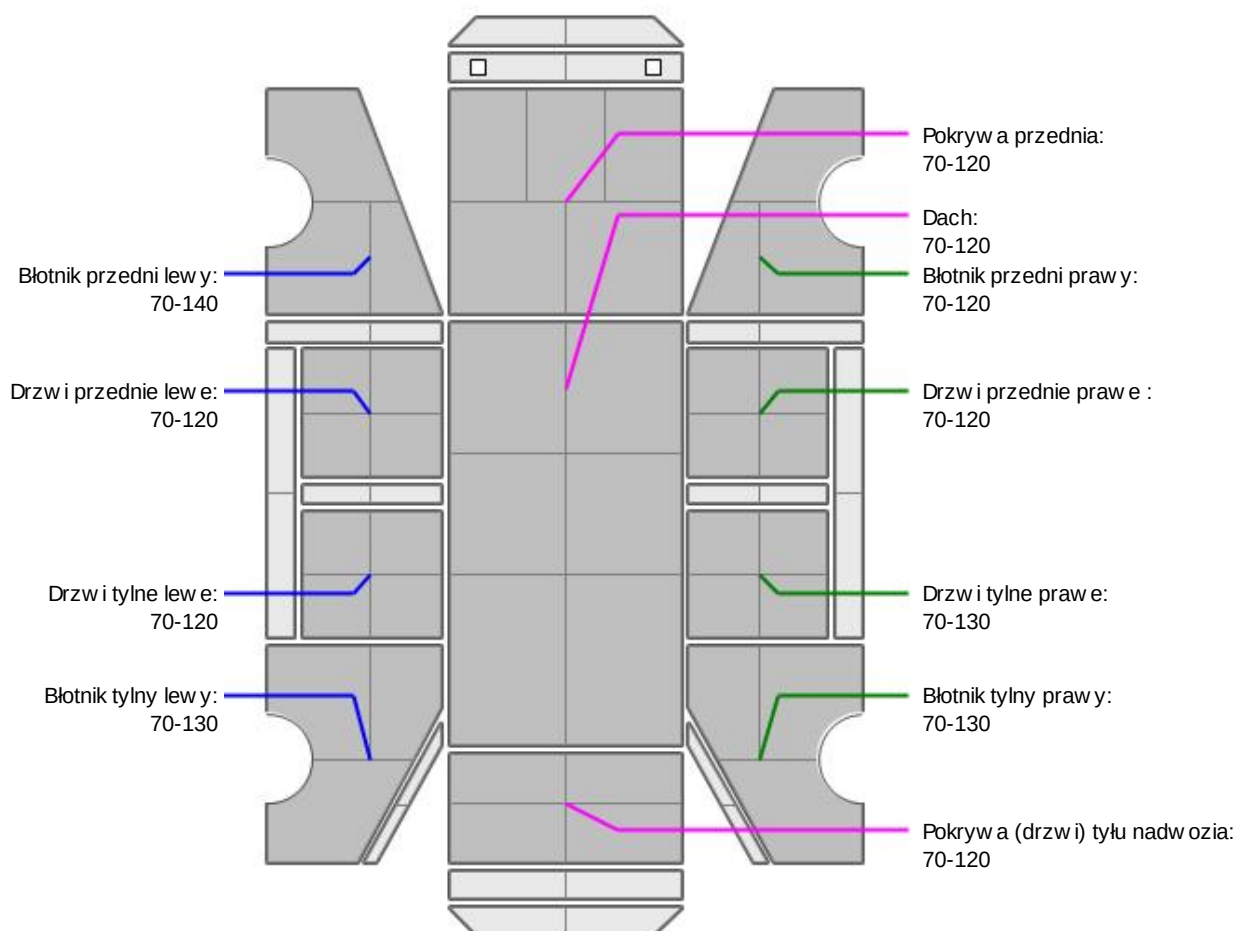
## NADWOZIE – Opis powłoki lakierowej

| L.p. | Nazwa elementu | L / P | Grubość powłoki [μm] | Opis |
| 1 | Pokrywa przednia | | 70-120 | |
| 2 | Dach | | 70-120 | |
| 3 | Błotnik przedni | L | 70-140 | |
| 4 | Drzwi przednie | L | 70-120 | |
| 5 | Drzwi tylne | L | 70-120 | |
| 6 | Błotnik tylny | L | 70-130 | |
| 7 | Błotnik przedni | P | 70-120 | |
| 8 | Drzwi przednie | P | 70-120 | |
| 9 | Drzwi tylne | P | 70-130 | |
| 10 | Błotnik tylny | P | 70-130 | |
| 11 | Pokrywa (drzwi) tyłu nadwozia | | 70-120 | |

Podane przedziały grubości powłoki lakierowej, dotyczą punktów pomiarowych. Nie mogą być traktowane jako gwarancja, że grubość powłoki lakierowej w innych punktach nie wykracza poza te przedziały. Pomiar powłoki lakierowej został wykonany urządzeniem będącym w posiadaniu rzeczoznawcy. Pomiar wykonany innym przyrządem może się różnić.
