# Poglądowy Raport Stanu Technicznego

Zadanie: Ocena stanu technicznego i określenie wartości rynkowej pojazdu

| DANE IDENTYFIKACYJNE POJAZDU | | Dane: [O] VIII-2025 | |
|---|---|---|---|
| Marka: | KIA | Nr rejestracyjny: | W211LE |
| Model pojazdu: | Ceed 1.0 MR`18 E6 | Nr Info-Ekspert: | 052-01215 |

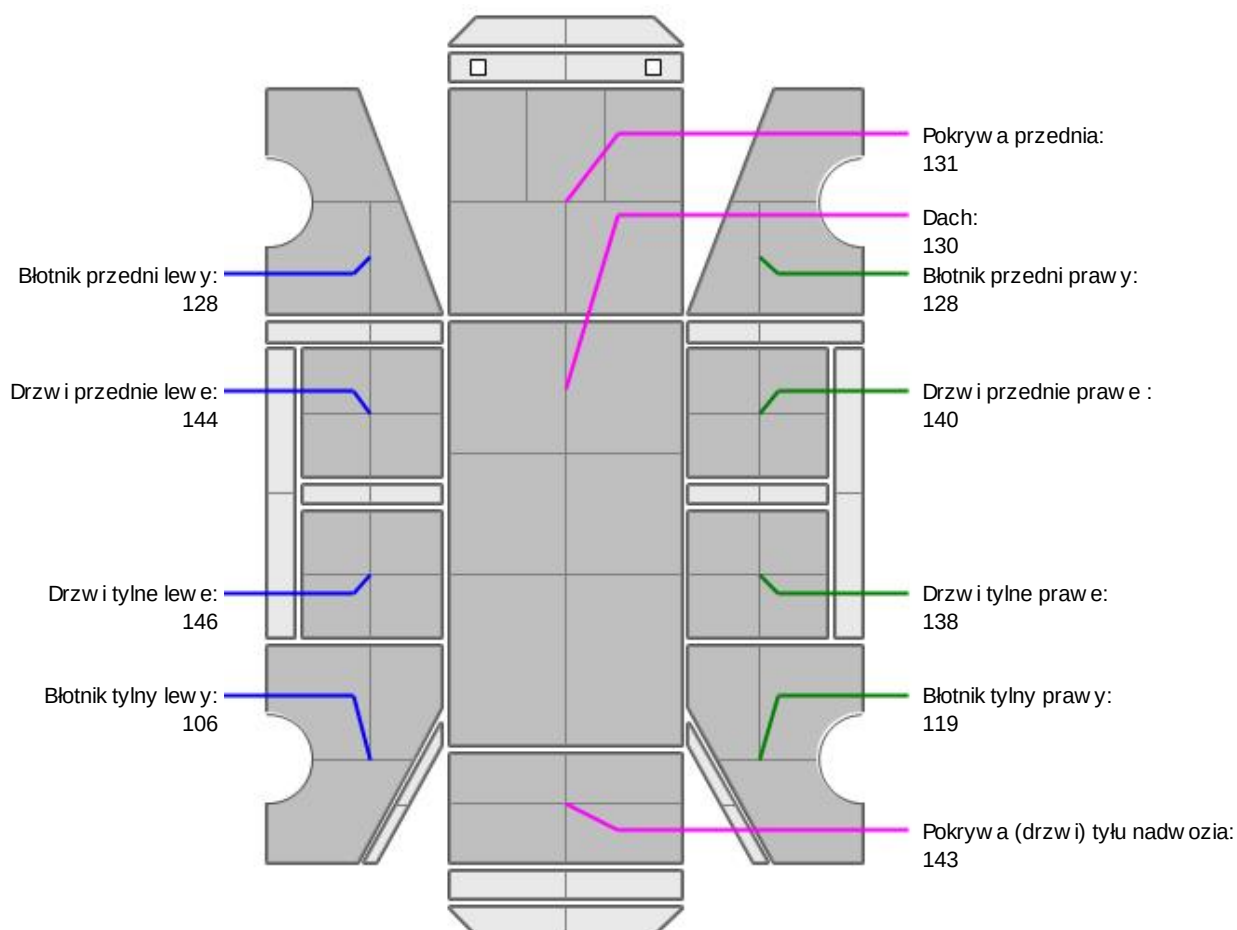
| L.p. | Nazwa elementu | L / P | Grubość powłoki [μm] | Opis |
| 1 | Pokrywa przednia | | 131 | |
| 2 | Dach | | 130 | |
| 3 | Błotnik przedni | L | 128 | |
| 4 | Drzwi przednie | L | 144 | |
| 5 | Drzwi tylne | L | 146 | |
| 6 | Błotnik tylny | L | 106 | |
| 7 | Błotnik przedni | P | 128 | |
| 8 | Drzwi przednie | P | 140 | |
| 9 | Drzwi tylne | P | 138 | |
| 10 | Błotnik tylny | P | 119 | |
| 11 | Pokrywa (drzwi) tyłu nadwozia | | 143 | |

Podane przedziały grubości powłoki lakierowej, dotyczą punktów pomiarowych. Nie mogą być traktowane jako gwarancja, że grubość powłoki lakierowej w innych punktach nie wykracza poza te przedziały. Pomiar powłoki lakierowej został wykonany urządzeniem będącym w posiadaniu rzeczoznawcy. Pomiar wykonany innym przyrządem może się różnić.
