# **P o g l ą d o w y   R a p o r t   S t a n u   T e c h n i c z n e g o**

Zadanie: Ocena stanu technicznego i określenie wartości rynkowej pojazdu

| DANE IDENTYFIKACYJNE POJAZDU | | Dane: [O] VIII-2025 | |
|---|---|---|---|
| Marka: | SKODA | Nr rejestracyjny: | WD6618L |
| Model pojazdu: | Fabia III 1.2 TSI MR`15 E6 | Nr Info-Ekspert: | 034-02828 |

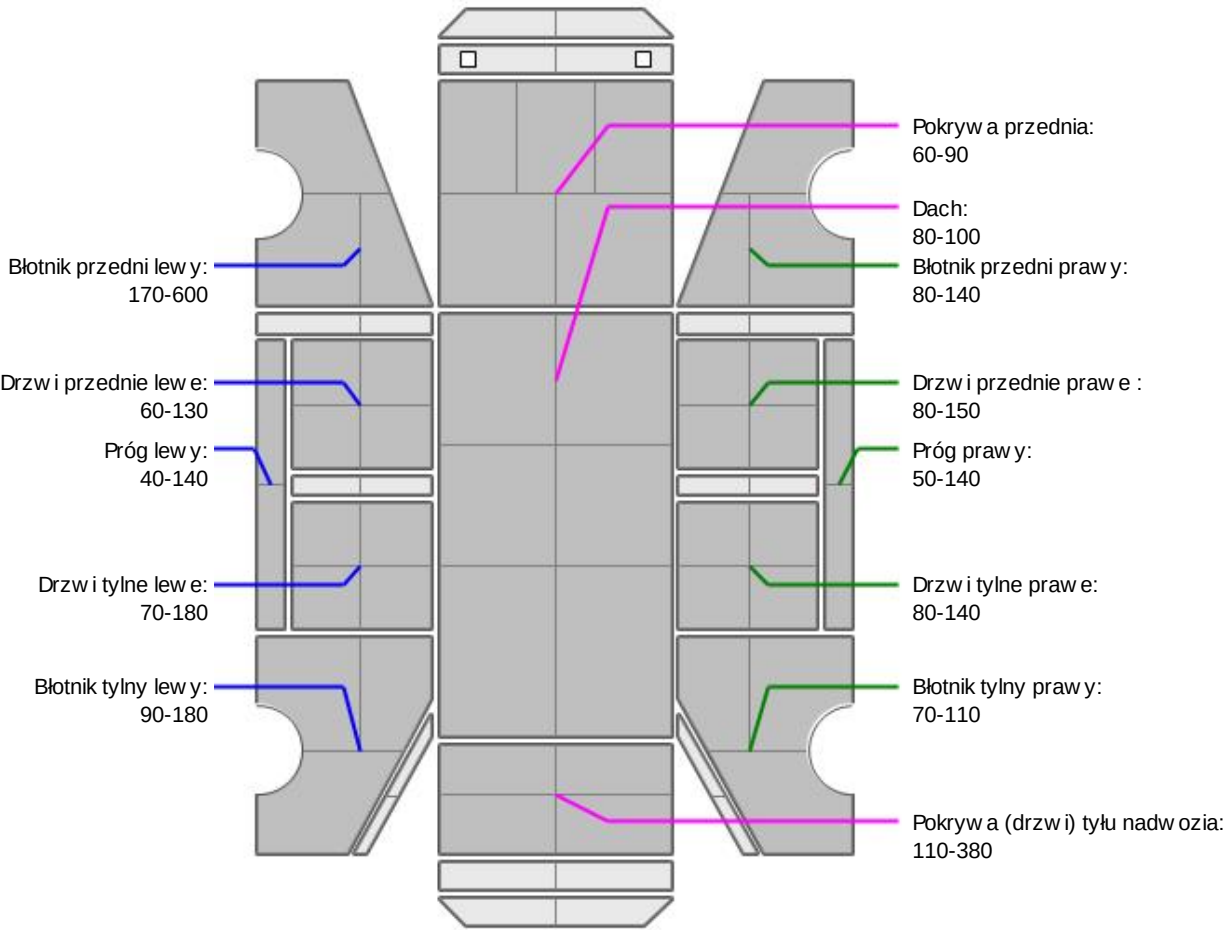
| L.p. | Nazwa elementu | L / P | Grubość powłoki [µm] | Opis |
| 3 | Błotnik przedni | L | 170-600 | |

| 13 | Pokrywa (drzwi) tyłu nadwozia | | 110-380 | |

Podane przedziały grubości powłoki lakierowej, dotyczą punktów pomiarowych. Nie mogą być traktowane jako gwarancja, że grubość powłoki lakierowej w innych punktach nie wykracza poza te przedziały. Pomiar powłoki lakierowej został wykonany urządzeniem będącym w posiadaniu rzeczoznawcy. Pomiar wykonany innym przyrządem może się różnić.
