**DANE IDENTYFIKACYJNE POJAZDU**

Model: Megane IV Grandtour dCi MR`16 E6

do wyceny nr: L/1621/451/25 - WW 533YY

# ARKUSZ BADANIA POWŁOKI LAKIEROWEJ

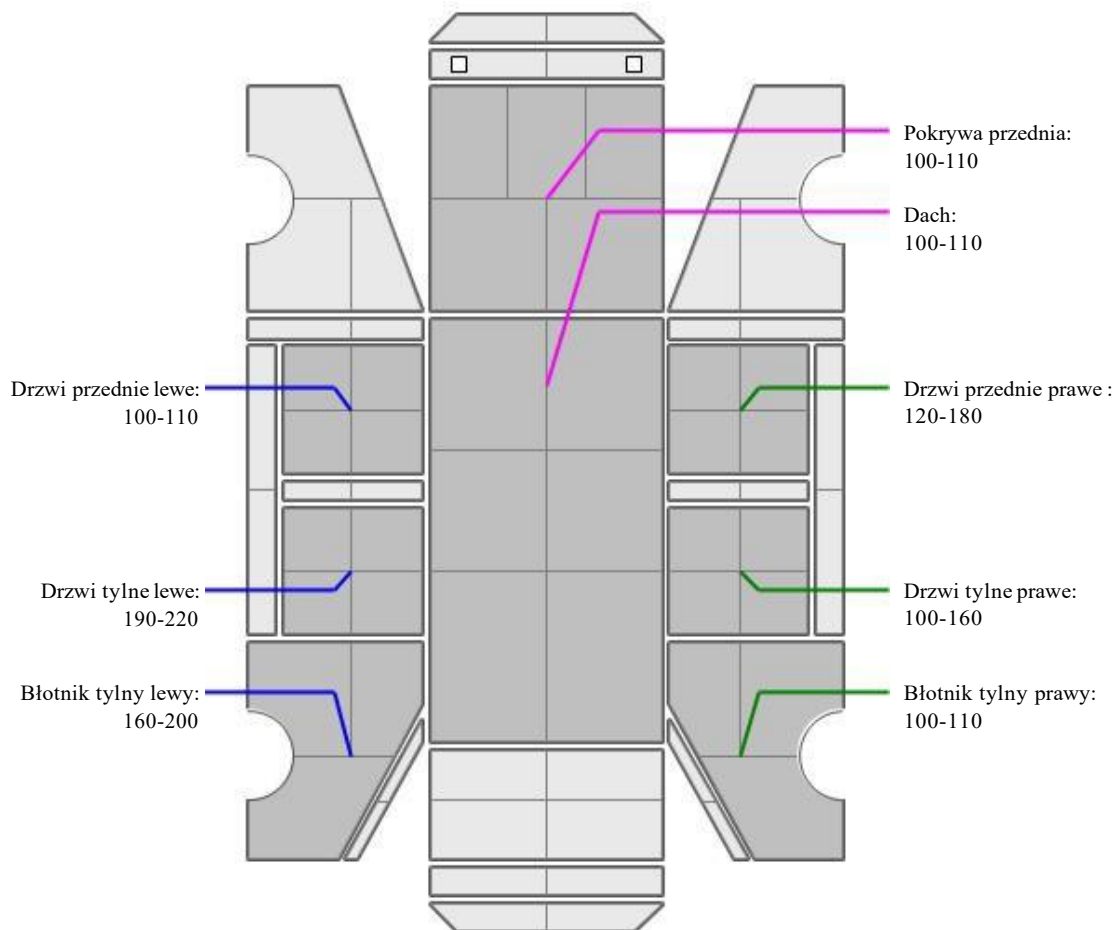
## OPIS POWŁOKI LAKIEROWEJ

Na podstawie odczytu miernika grubości lakieru stwierdzono wcześniejsze naprawy blacharsko lakiernicze błotnika tylnego lewego, drzwi tylnych lewych i prawych oraz drzwi przednich prawych.
