## P o g l ą d o w y   R a p o r t   S t a n u   T e c h n i c z n e g o

Zadanie: Ocena stanu technicznego i określenie wartości rynkowej pojazdu

| DANE IDENTYFIKACYJNE POJAZDU | | Dane: [O] VIII-2025 | |
|---|---|---|---|
| Marka: | KIA | Nr rejestracyjny: | W254LF |
| Model pojazdu: | Ceed 1.0 MR`18 E6 | Nr Info-Ekspert: | 052-01215 |

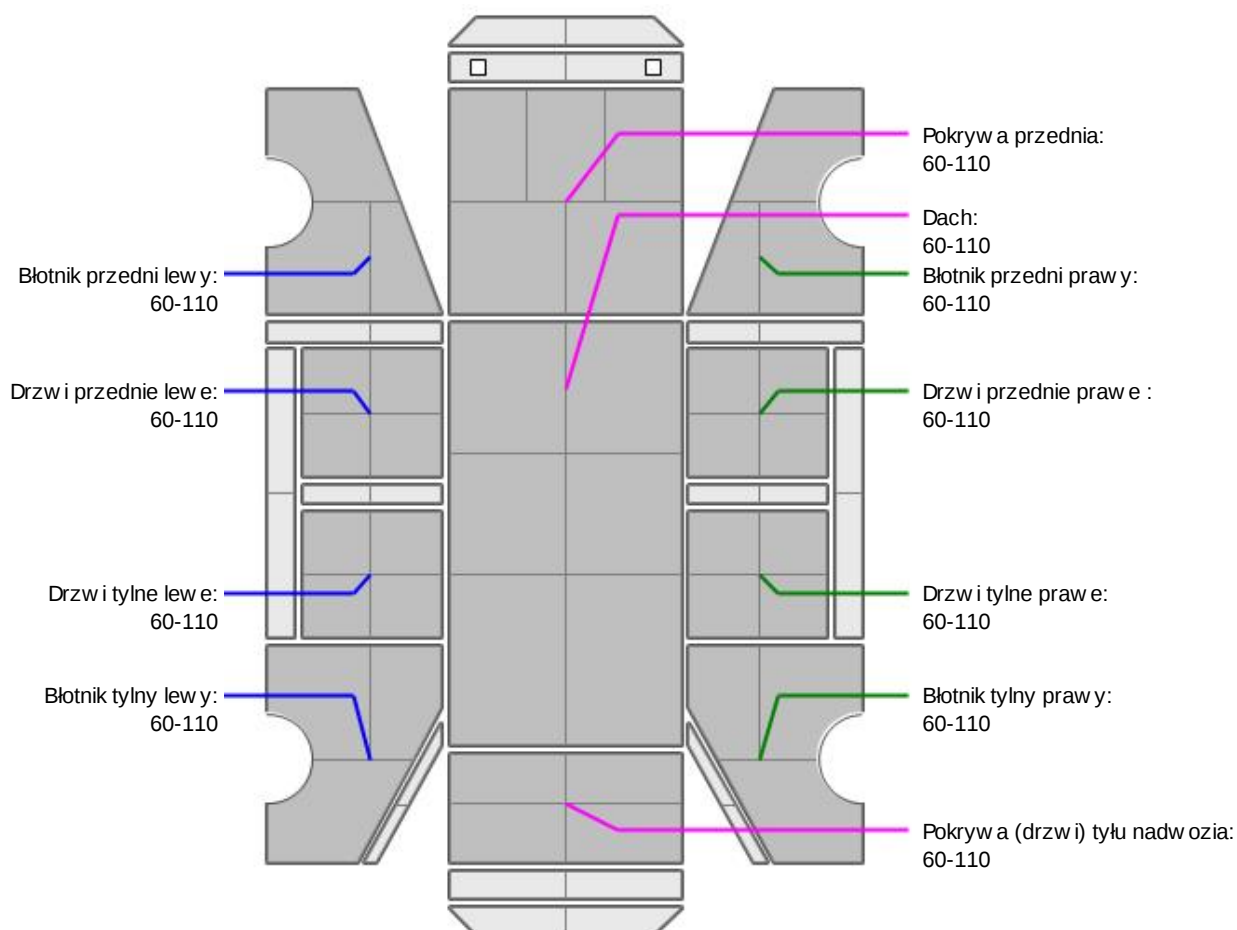
**NADWOZIE – Opis powłoki lakierowej**

| L.p. | Nazwa elementu | L / P | Grubość powłoki [µm] | Opis |
| 1 | Pokrywa przednia | | 60-110 | |
| 2 | Dach | | 60-110 | |
| 3 | Błotnik przedni | L | 60-110 | |
| 4 | Drzwi przednie | L | 60-110 | |
| 5 | Drzwi tylne | L | 60-110 | |
| 6 | Błotnik tylny | L | 60-110 | |
| 7 | Błotnik przedni | P | 60-110 | |
| 8 | Drzwi przednie | P | 60-110 | |
| 9 | Drzwi tylne | P | 60-110 | |
| 10 | Błotnik tylny | P | 60-110 | |
| 11 | Pokrywa (drzwi) tyłu nadwozia | | 60-110 | |

Podane przedziały grubości powłoki lakierowej, dotyczą punktów pomiarowych. Nie mogą być traktowane, jako gwarancja, że grubość powłoki lakierowej w innych punktach nie wykracza poza te przedziały. Pomiar powłoki lakierowej został wykonany urządzeniem będącym w posiadaniu rzeczoznawcy. Pomiar wykonany innym przyrządem może się różnić.
