## P o g l ą d o w y   R a p o r t   S t a n u   T e c h n i c z n e g o

Zadanie: Ocena stanu technicznego i określenie wartości rynkowej pojazdu

| DANE IDENTYFIKACYJNE POJAZDU | | Dane: [O] VIII-2025 | |
|---|---|---|---|
| Marka: | <b>OPEL</b> | Nr rejestracyjny: | <b>DW5GF47</b> |
| Model pojazdu: | <b>Astra V 1.4 MR`16 E6</b> | Nr Info-Ekspert: | <b>028-05890</b> |

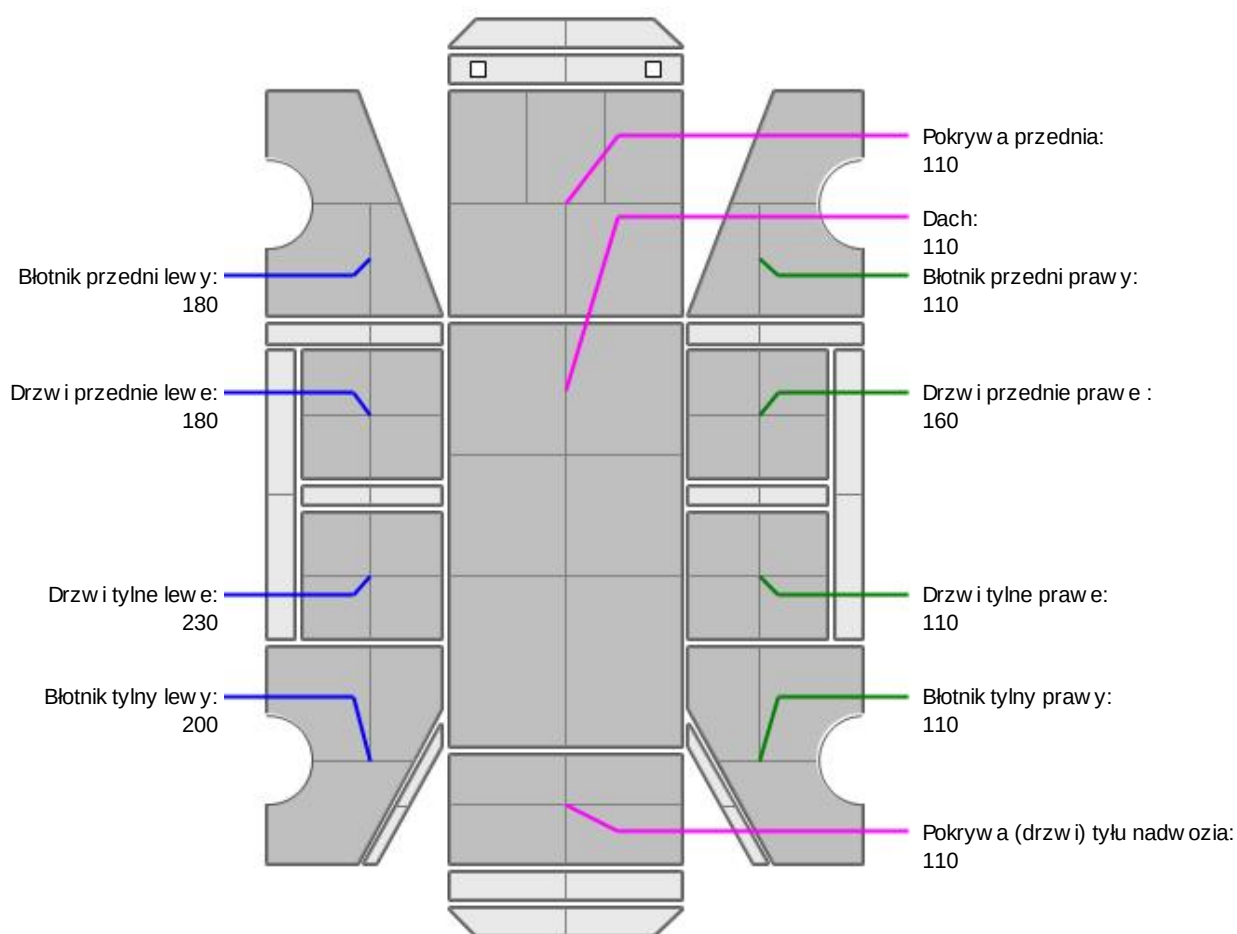
| L.p. | Nazwa elementu | L / P | Grubość powłoki [µm] | Opis |
| 1 | Pokrywa przednia | | 110 | |
| 2 | Dach | | 110 | |
| 3 | Łotnik przedni | L | 180 | |
| 4 | Drzwi przednie | L | 180 | |
| 5 | Drzwi tylne | L | 230 | |
| 6 | Łotnik tylny | L | 200 | |
| 7 | Łotnik przedni | P | 110 | |
| 8 | Drzwi przednie | P | 160 | |

| 9 | Drzwi tylne | P | 110 | |
| 10 | Błotnik tylny | P | 110 | |
| 11 | Pokrywa (drzwi) tyłu nadwozia | | 110 | |

Podane przedziały grubości powłoki lakierowej, dotyczą punktów pomiarowych. Nie mogą być traktowane jako gwarancja, że grubość powłoki lakierowej w innych punktach nie wykracza poza te przedziały. Pomiar powłoki lakierowej został wykonany urządzeniem będącym w posiadaniu rzeczoznawcy. Pomiar wykonany innym przyrządem może się różnić.
