## Poglądowy raport stanu technicznego

Zadanie: Ocena stanu technicznego i określenie wartości rynkowej pojazdu

| DANE IDENTYFIKACYJNE POJAZDU | | Dane: [O] VIII-2025 | |
|---|---|---|---|
| Marka: | OPEL | Nr rejestracyjny: | DW5FE29 |
| Model pojazdu: | Astra V 1.4 MR`16 E6 | Nr Info-Ekspert: | 028-05893 |

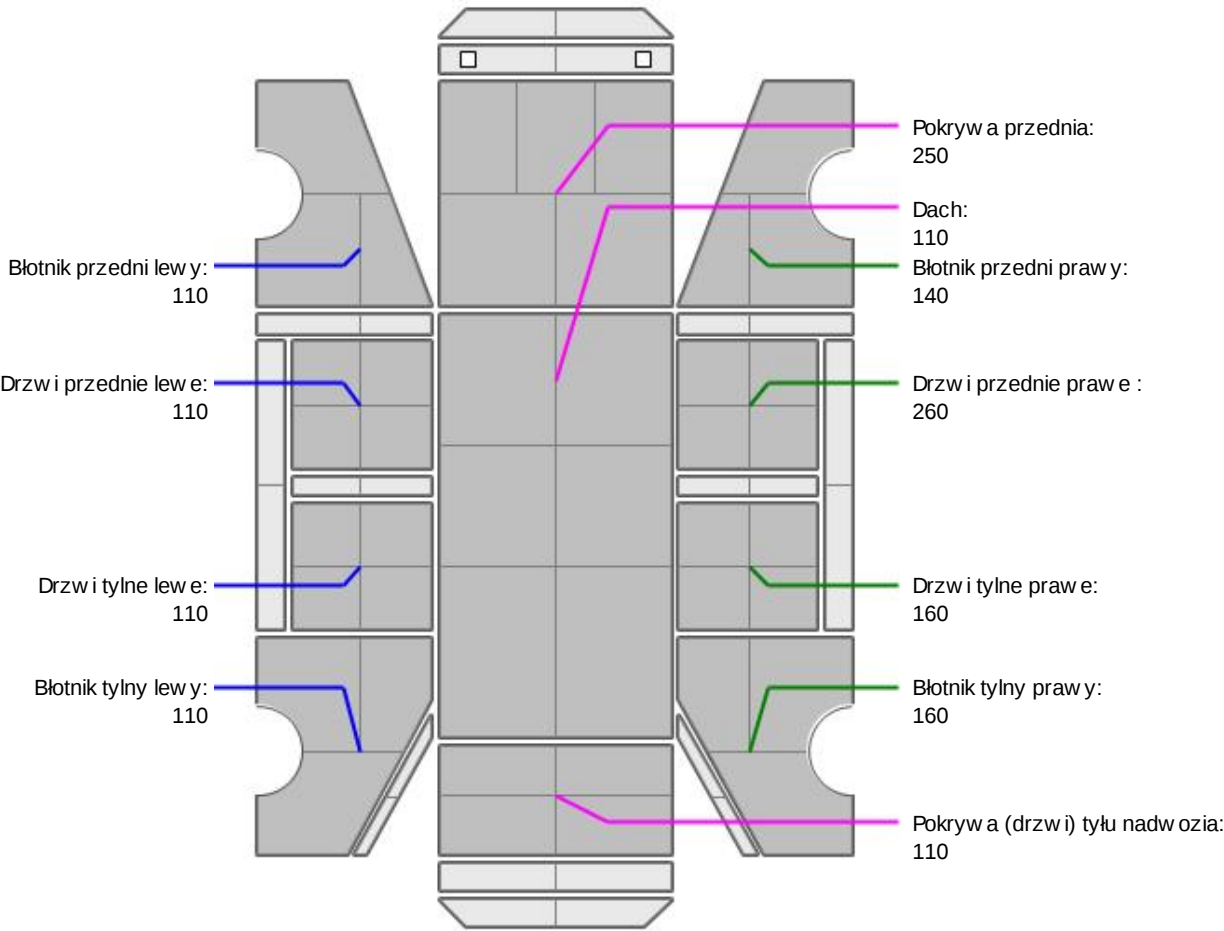
**NADWOZIE – Opis powłoki lakierowej**

| L.p. | Nazwa elementu | L / P | Grubość powłoki [µm] | Opis |
| 1 | Pokrywa przednia | | 250 | |
| 2 | Dach | | 110 | |
| 3 | Błotnik przedni | L | 110 | |
| 4 | Drzwi przednie | L | 110 | |
| 5 | Drzwi tylne | L | 110 | |
| 6 | Błotnik tylny | L | 110 | |
| 7 | Błotnik przedni | P | 140 | |
| 8 | Drzwi przednie | P | 260 | |
| 9 | Drzwi tylne | P | 160 | |

| 10 | Błotnik tylny | P | 160 | |
| 11 | Pokrywa (drzwi) tyłu nadwozia | | 110 | |

Podane przedziały grubości powłoki lakierowej, dotyczą punktów pomiarowych. Nie mogą być traktowane jako gwarancja, że grubość powłoki lakierowej w innych punktach nie wykracza poza te przedziały. Pomiar powłoki lakierowej został wykonany urządzeniem będącym w posiadaniu rzeczoznawcy. Pomiar wykonany innym przyrządem może się różnić.
