## Poglądowy Raport Stanu Technicznego

Zadanie: Ocena stanu technicznego i określenie wartości rynkowej pojazdu

| DANE IDENTYFIKACYJNE POJAZDU | | Dane: [O] VIII-2025 | |
|---|---|---|---|
| Marka: | <b>KIA</b> | Nr rejestracyjny: | <b>WI782LA</b> |
| Model pojazdu: | <b>Ceed 1.0 MR`18 E6</b> | Nr Info-Ekspert: | <b>052-01215</b> |

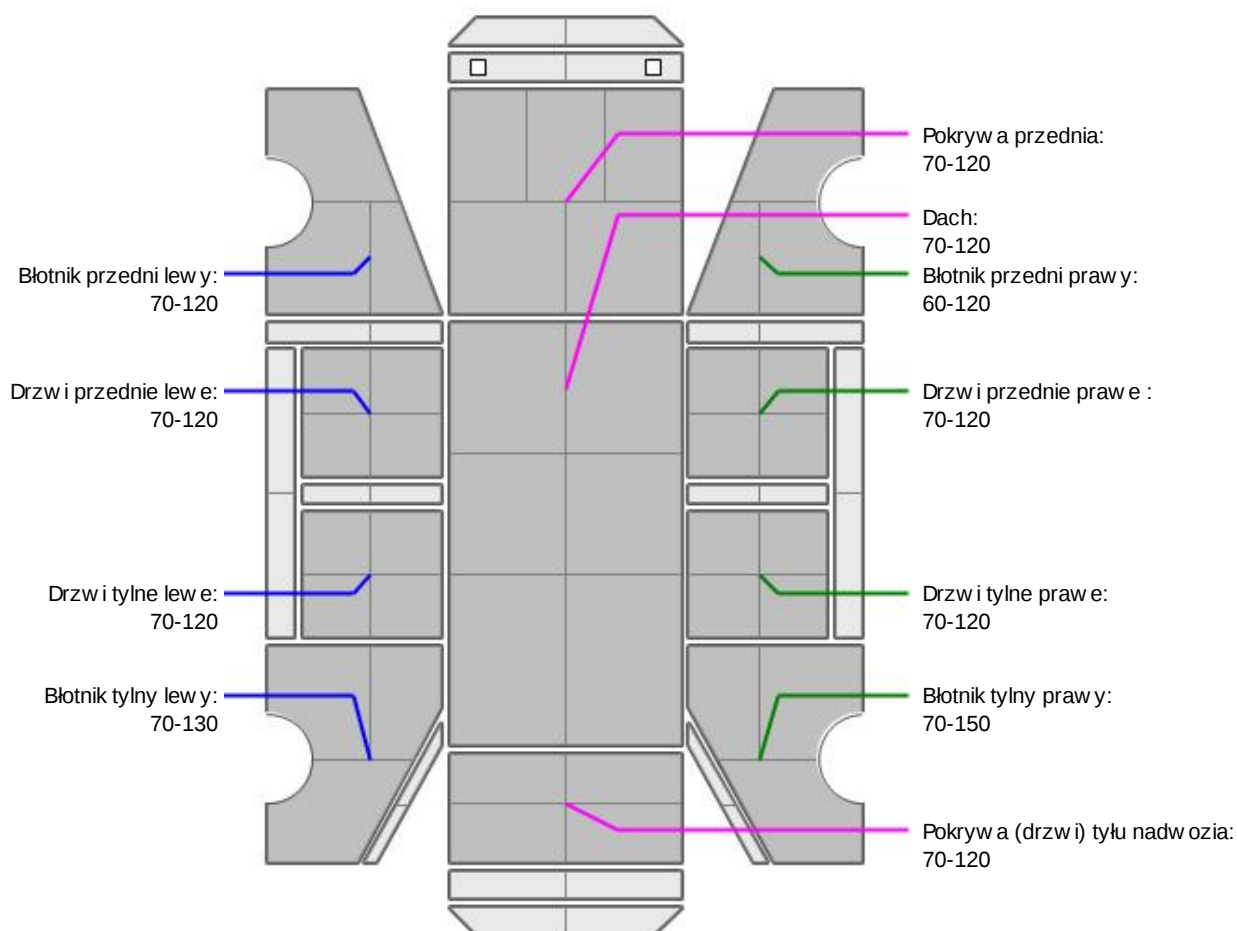
| L.p. | Nazwa elementu | L / P | Grubość powłoki [μm] | Opis |
| 1 | Pokrywa przednia | | 70-120 | |
| 2 | Dach | | 70-120 | |
| 3 | Błotnik przedni | L | 70-120 | |
| 4 | Drzwi przednie | L | 70-120 | |
| 5 | Drzwi tylne | L | 70-120 | |
| 6 | Błotnik tylny | L | 70-130 | |
| 7 | Błotnik przedni | P | 60-120 | |
| 8 | Drzwi przednie | P | 70-120 | |
| 9 | Drzwi tylne | P | 70-120 | |
| 10 | Błotnik tylny | P | 70-150 | |
| 11 | Pokrywa (drzwi) tyłu nadwozia | | 70-120 | |

Podane przedziały grubości powłoki lakierowej, dotyczą punktów pomiarowych. Nie mogą być traktowane jako gwarancja, że grubość powłoki lakierowej w innych punktach nie wykracza poza te przedziały. Pomiar powłoki lakierowej został wykonany urządzeniem będącym w posiadaniu rzeczoznawcy. Pomiar wykonany innym przyrządem może się różnić.
