Nr zlecenia: 86/08/08/2025/CarArena STANDARD

## Poglądowy Raport Stanu Technicznego

Zadanie: Ocena stanu technicznego i określenie wartości rynkowej pojazdu

| DANE IDENTYFIKACYJNE POJAZDU | | Dane: [O] VIII-2025 | |
|---|---|---|---|
| Marka: | KIA | Nr rejestracyjny: | WM643LA |

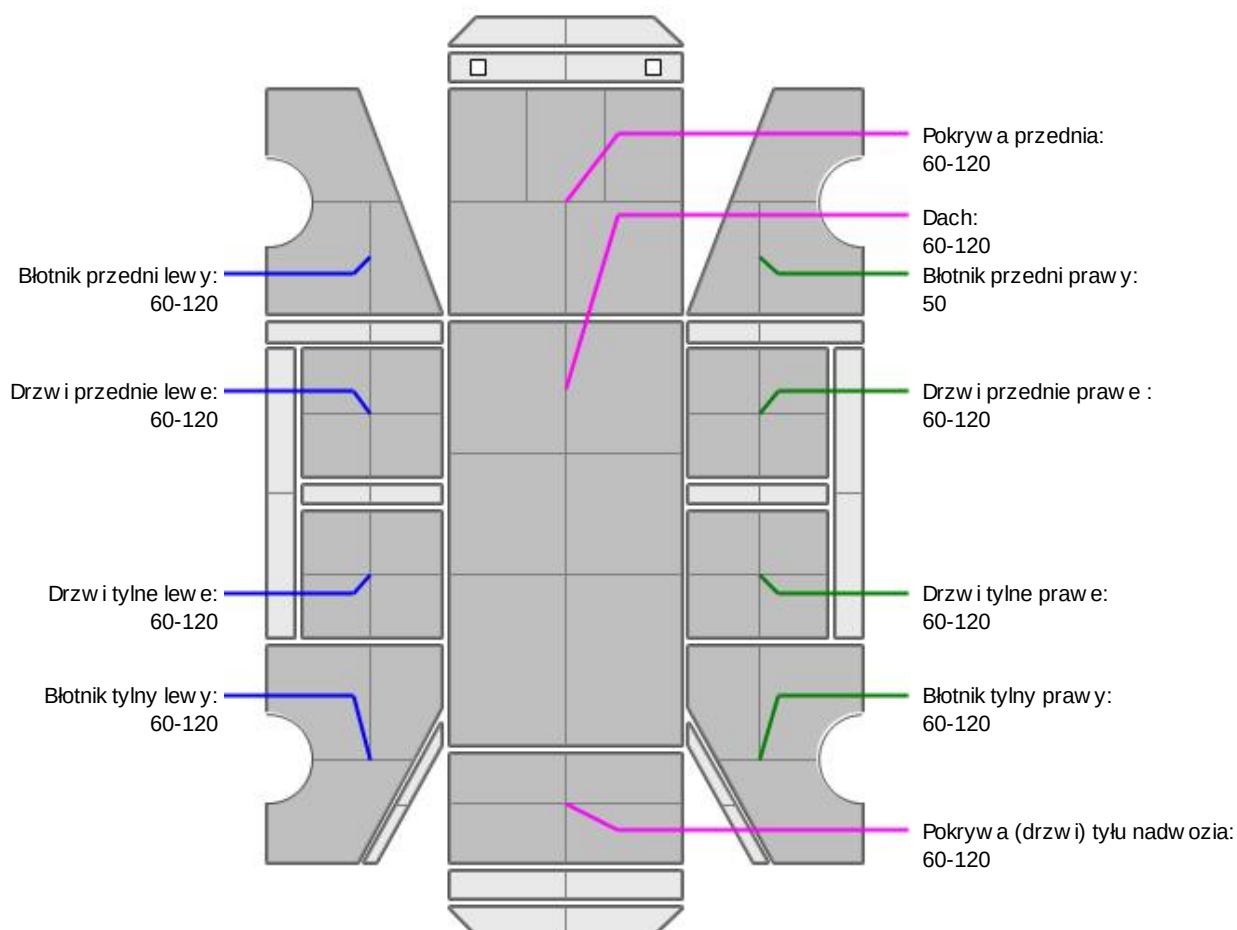
## NADWOZIE – Opis powłoki lakierowej

| L.p. | Nazwa elementu | L / P | Grubość powłoki [μm] | Opis |
| 7 | Błotnik przedni | P | 50 | |

Podane przedziały grubości powłoki lakierowej, dotyczą punktów pomiarowych. Nie mogą być traktowane, jako gwarancja, że grubość powłoki lakierowej w innych punktach nie wykracza poza te przedziały. Pomiar powłoki lakierowej został wykonany urządzeniem będącym w posiadaniu rzeczoznawcy. Pomiar wykonany innym przyrządem może się różnić.
