## P o g l ą d o w y   R a p o r t   S t a n u   T e c h n i c z n e g o

Zadanie: Ocena stanu technicznego i określenie wartości rynkowej pojazdu

| DANE IDENTYFIKACYJNE POJAZDU | | Dane: [O] VIII-2025 | |
|---|---|---|---|
| Marka: | DACIA | Nr rejestracyjny: | EL203UL |
| Model pojazdu: | Logan II MCV 1.5 dCi MR`13 E5 | Nr Info-Ekspert: | 009-00320 |

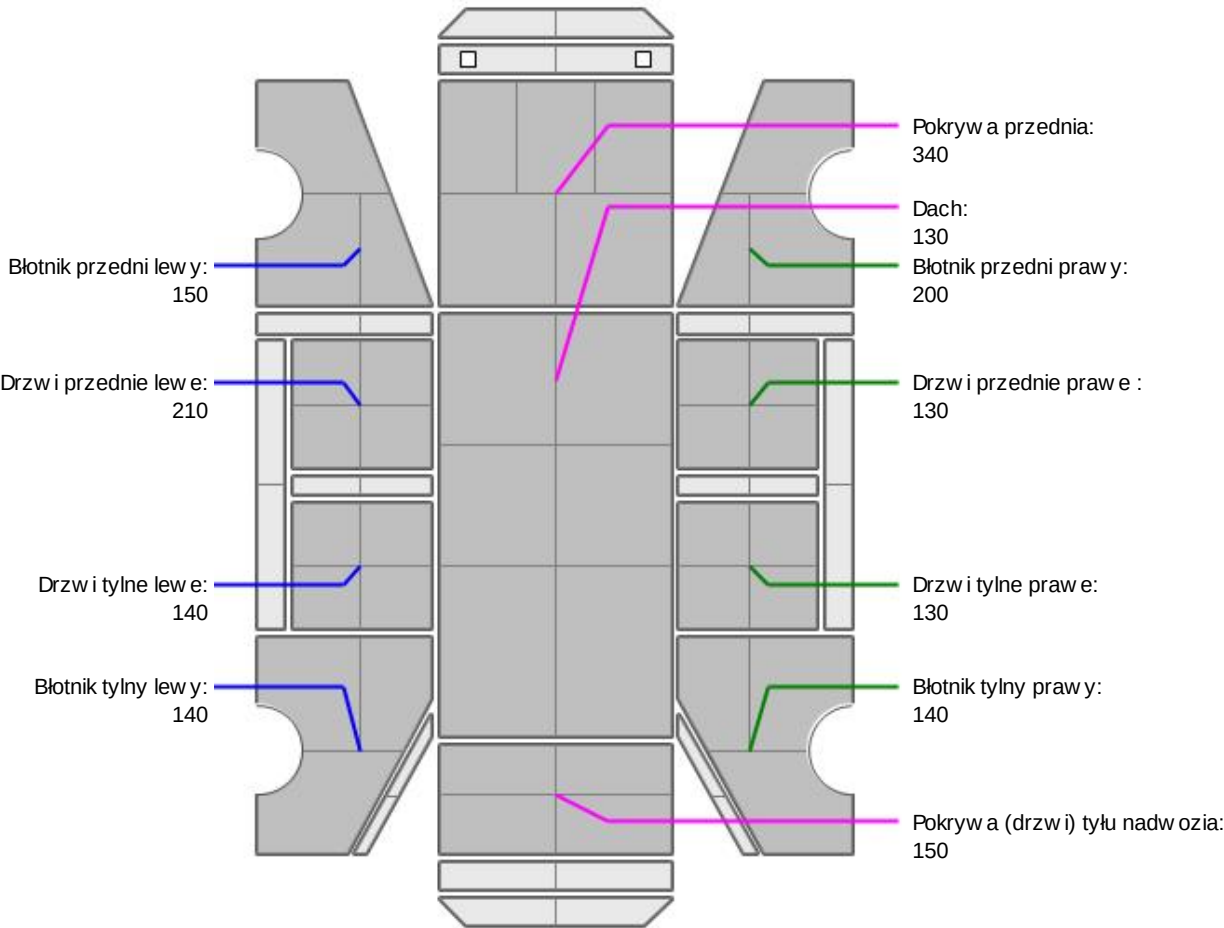
| L.p. | Nazwa elementu | L / P | Grubość powłoki [µm] | Opis |
| 1 | Pokrywa przednia | | 340 | |
| 2 | Dach | | 130 | |
| 3 | Błotnik przedni | L | 150 | |
| 4 | Drzwi przednie | L | 210 | |
| 5 | Drzwi tylne | L | 140 | |
| 6 | Błotnik tylny | L | 140 | |

| 7 | Błotnik przedni | P | 200 | |
| 8 | Drzwi przednie | P | 130 | |
| 9 | Drzwi tylne | P | 130 | |
| 10 | Błotnik tylny | P | 140 | |
| 11 | Pokrywa (drzwi) tyłu nadwozia | | 150 | |
