## Poglądowy raport stanu technicznego

Zadanie: Ocena stanu technicznego i określenie wartości rynkowej pojazdu

| DANE IDENTYFIKACYJNE POJAZDU | | Dane: [O] VII-2025 | |
|---|---|---|---|
| Marka: | SKODA | Nr rejestracyjny: | WW5406W |
| Model pojazdu: | Octavia III 1.6 TDI-CR MR`18 E6 | Nr Info-Ekspert: | 034-03711 |

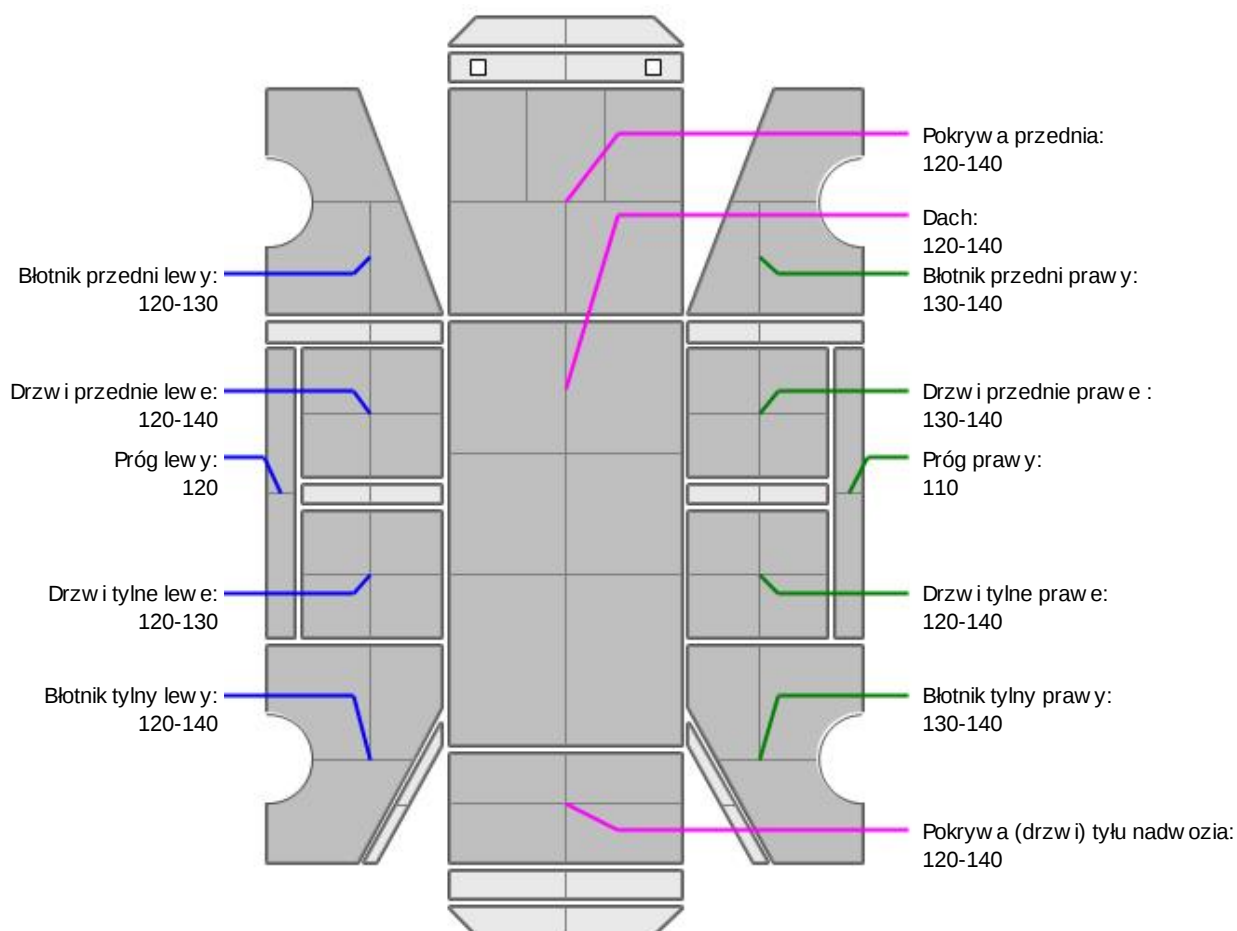
| L.p. | Nazwa elementu | L / P | Grubość powłoki [μm] | Opis |

Podane przedziały grubości powłoki lakierowej, dotyczą punktów pomiarowych. Nie mogą być traktowane jako gwarancja, że grubość powłoki lakierowej w innych punktach nie wykracza poza te przedziały. Pomiar powłoki lakierowej został wykonany urządzeniem będącym w posiadaniu rzeczoznawcy. Pomiar wykonany innym przyrządem może się różnić.
