## Poglądowy raport stanu technicznego

Zadanie: Ocena stanu technicznego i określenie wartości rynkowej pojazdu

| DANE IDENTYFIKACYJNE POJAZDU | | Dane: [O] VII-2025 | |
|---|---|---|---|
| Rodzaj pojazdu: | Samochód osobowy | VIN: | TMBJG7NE9L0077466 |
| Model pojazdu: | Octavia III 1.6 TDI-CR MR`18 E6 | Nr Info-Ekspert: | 034-03711 |

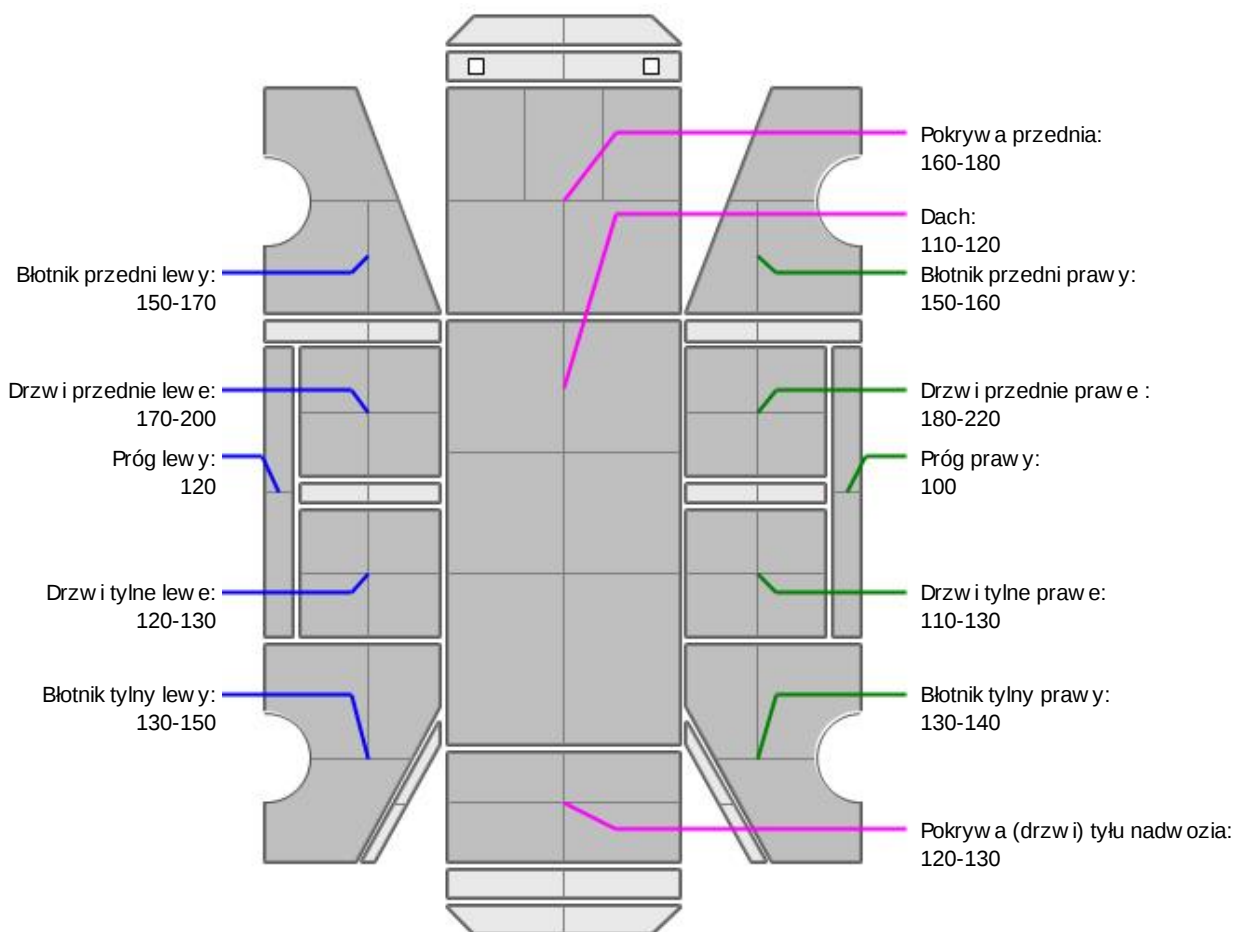
| L.p. | Nazwa elementu | L / P | Grubość powłoki [ $\mu\text{m}$ ] | Opis |

Podane przedziały grubości powłoki lakierowej, dotyczą punktów pomiarowych. Nie mogą być traktowane jako gwarancja, że grubość powłoki lakierowej w innych punktach nie wykracza poza te przedziały. Pomiar powłoki lakierowej został wykonany urządzeniem będącym w posiadaniu rzeczoznawcy. Pomiar wykonany innym przyrządem może się różnić.
