Verkaufsbericht

Fahrzeugident.-Nr.	WVWZZZ3CZLE090023		
Fahrzeugart	PKW - Kombi	Farbton / Lackart	Pure-White / Uni
Hersteller	VW	Nächste HU	keine Angabe
Typ / Verkaufsbez.	Passat Variant 2.0 TDI Elegance	Laufleistung abgelesen	273.625 km
Erstzulassung	25.02.2020	Emissionsklasse	keine Angabe
Getriebe / Gänge	Direktschaltung / 7	Sitzplätze / Türen	5 / 5
Achsen / angetrieben	2 / 1	Anzahl Besitzer	1
Motorart	Reihenmotor / Diesel	Hubraum / Nennleistung	1.968 ccm / 140 KW
Antriebsart	Frontantrieb

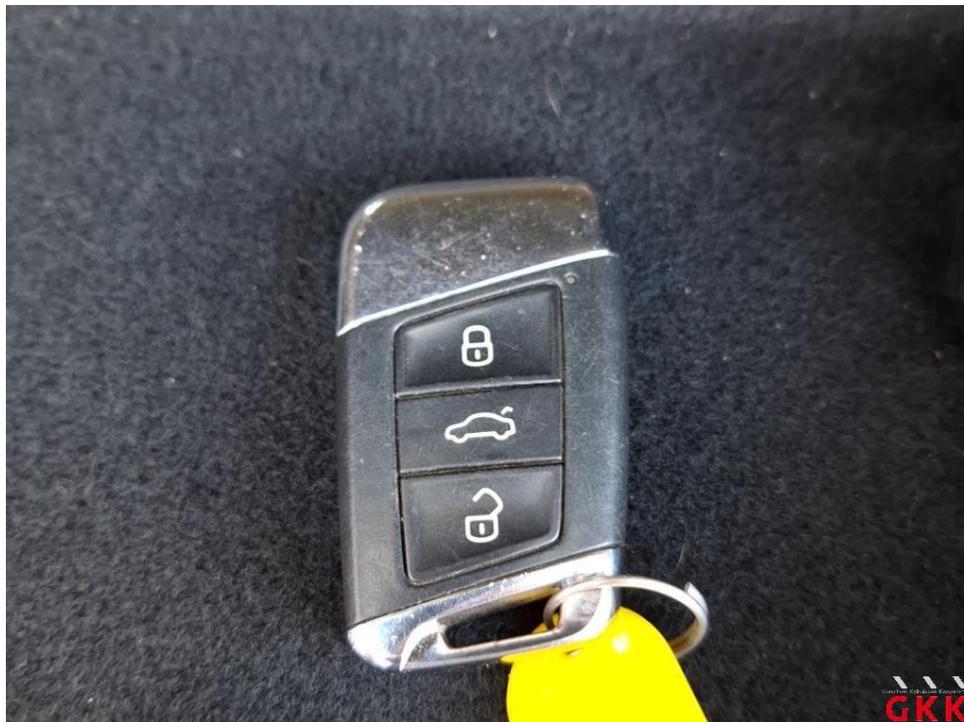
Bild 14 Schließanlage, Hauptschlüssel, fehlt, ersetzen

Schließanlage Hauptschlüssel, fehlt, ersetzen (Bild 14)

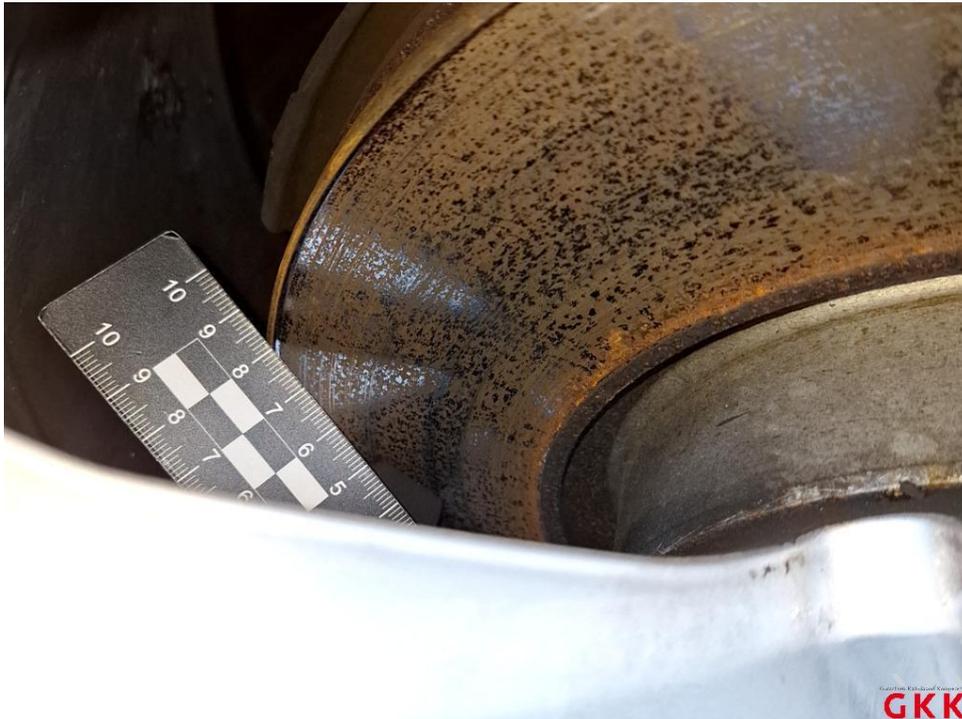
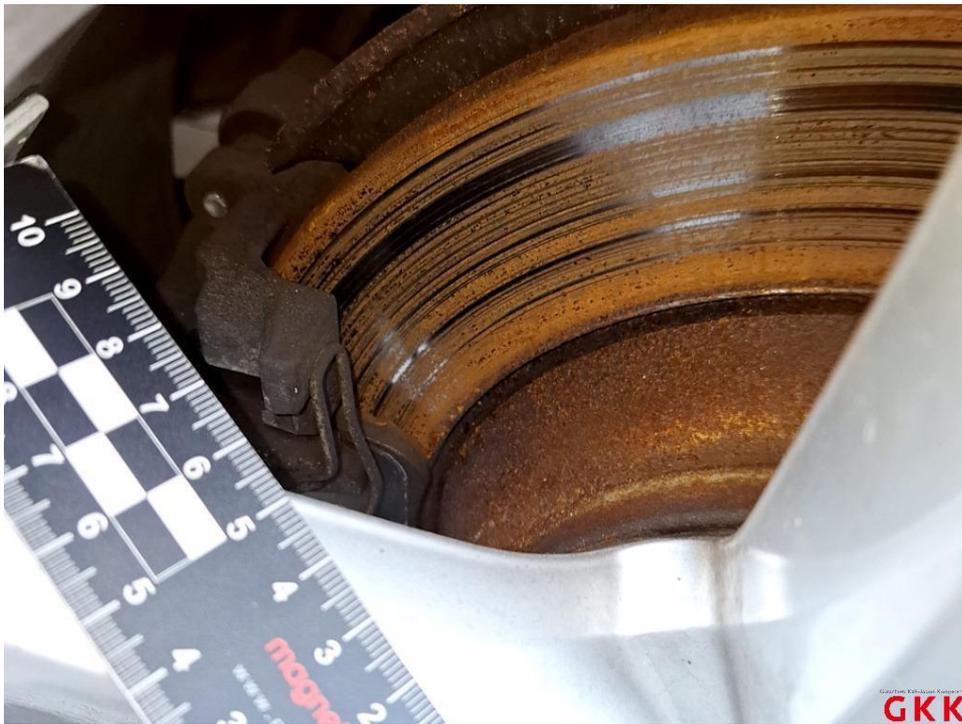
Bild 15 Bremsscheiben, komplett, korrodiert, ersetzen

Bild 16 Bremsscheiben, komplett, korrodiert, ersetzen

Bremsscheiben komplett, korrodiert, ersetzen (Bild 15, Bild 16)

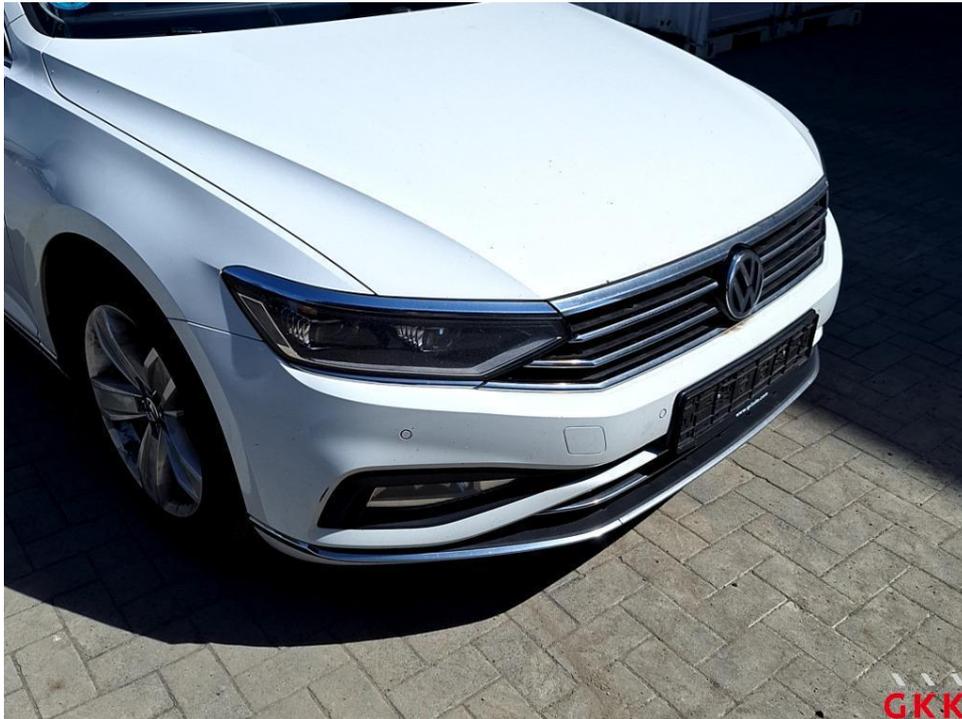
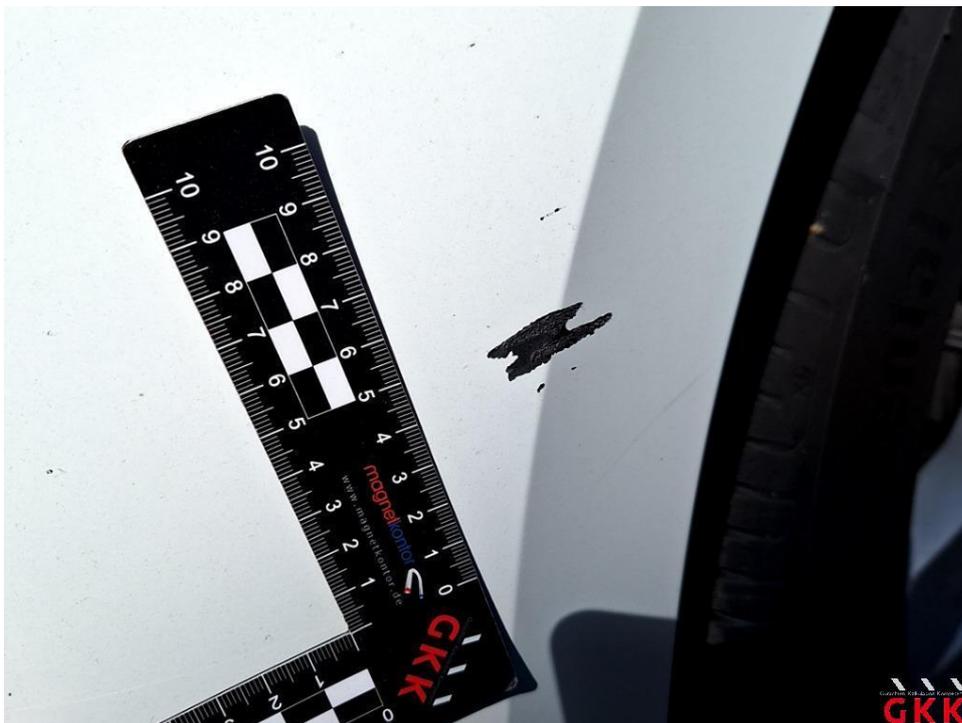
Bild 17 Stoßfänger vorne, Verkleidung -lackiert-, verkratzt, lackieren

Bild 18 Stoßfänger vorne, Verkleidung -lackiert-, verkratzt, lackieren

Stoßfänger vorne Verkleidung -lackiert-, verkratzt, lackieren (Bild 17, Bild 18)

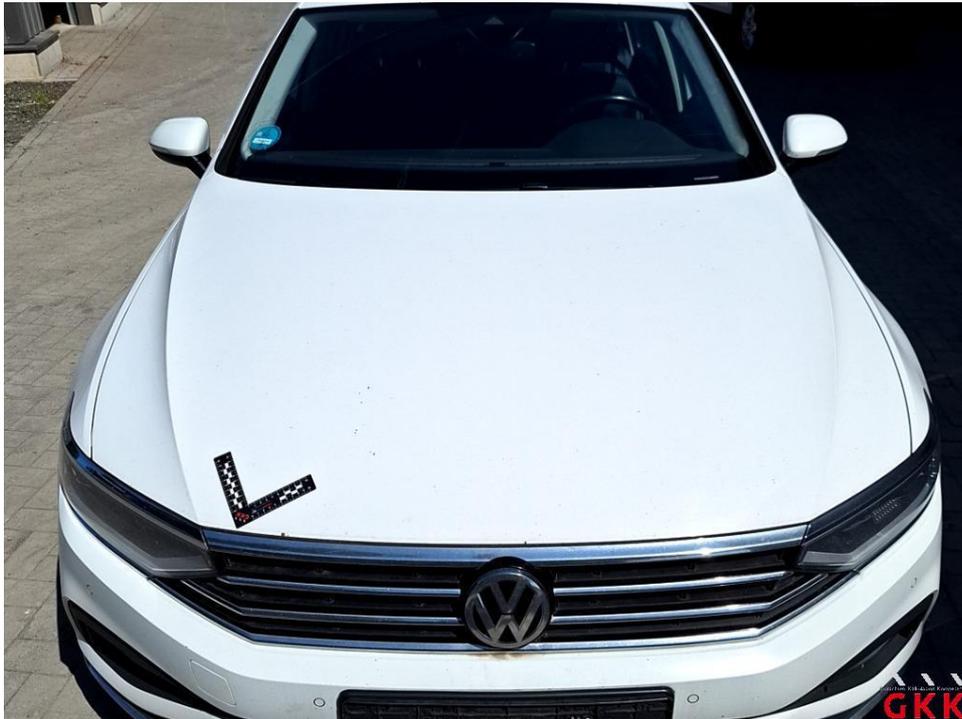
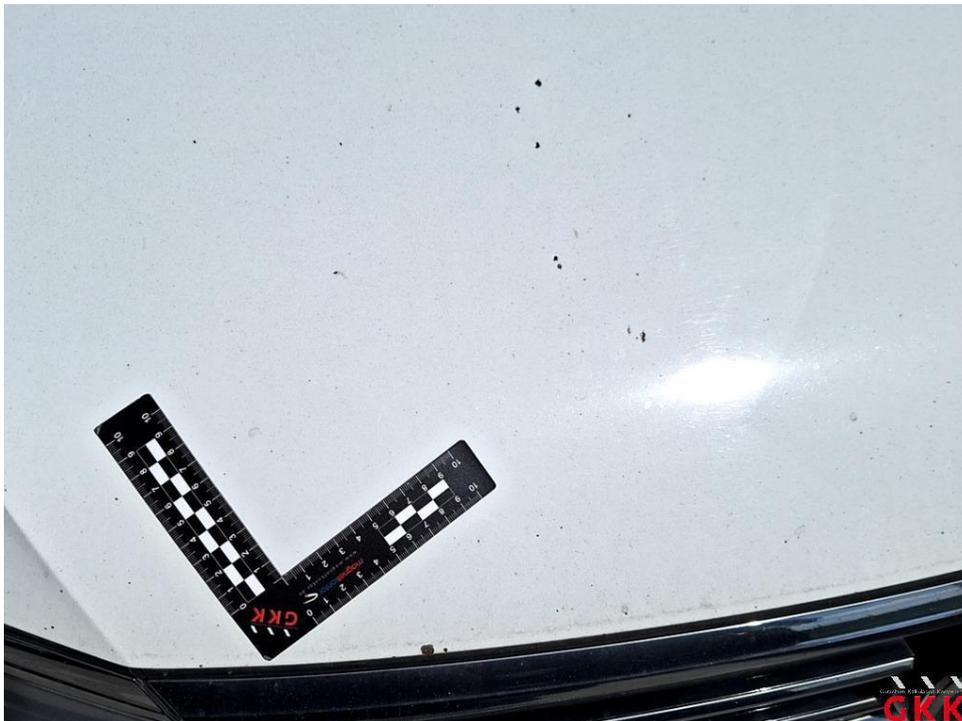
Bild 19 Motorhaube, Lackierung abgeplatzt, lackieren

Bild 20 Motorhaube, Lackierung abgeplatzt, lackieren

Motorhaube, Lackierung abgeplatzt, lackieren (Bild 19, Bild 20)

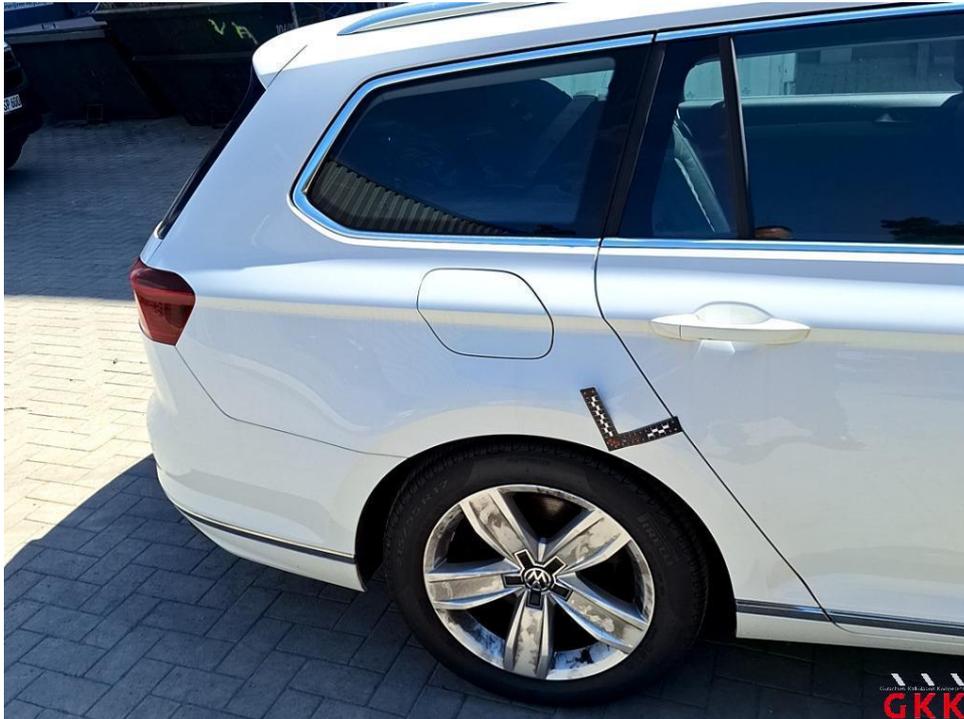
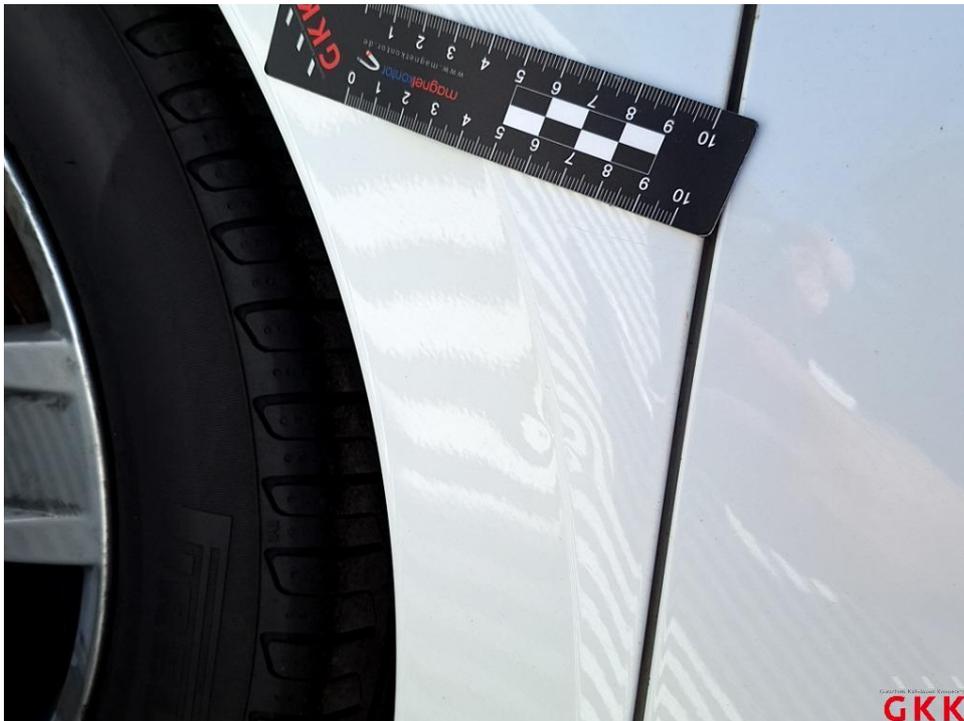
Bild 21 Seitenwand rechts, bis 3 Dellen / Bauteil, kalt drücken

Bild 22 Seitenwand rechts, bis 3 Dellen / Bauteil, kalt drücken

Seitenwand rechts, bis 3 Dellen / Bauteil, kalt drücken (Bild 21, Bild 22)

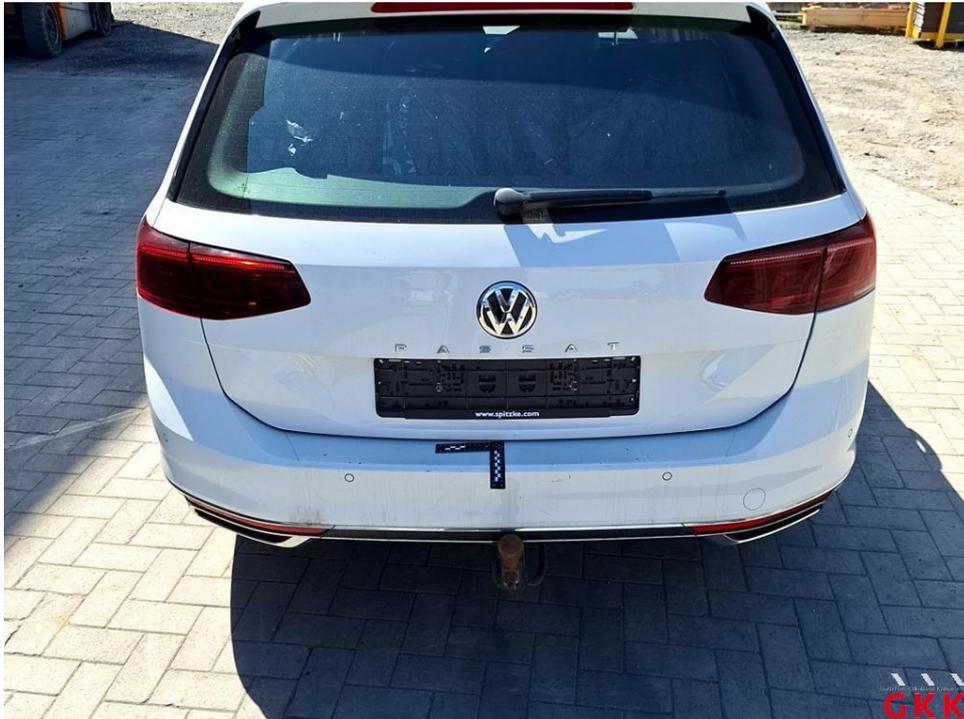
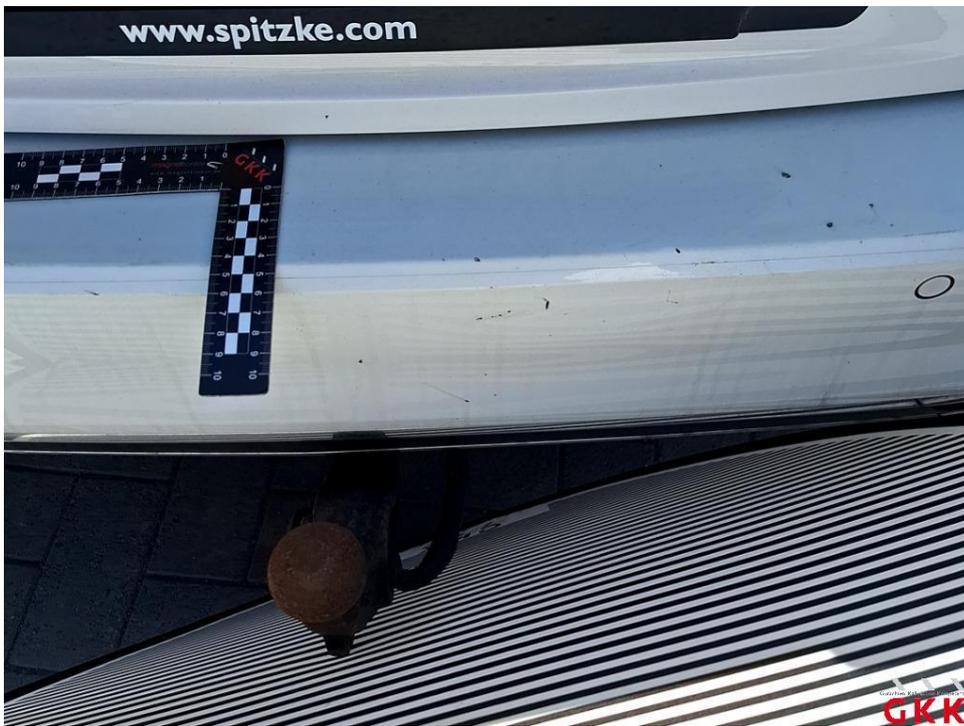
Bild 23 Stoßfänger hinten, Verkleidung -lackiert-, verkratzt, lackieren

Bild 24 Stoßfänger hinten, Verkleidung -lackiert-, verkratzt, lackieren

Stoßfänger hinten Verkleidung -lackiert-, verkratzt, lackieren (Bild 23, Bild 24)

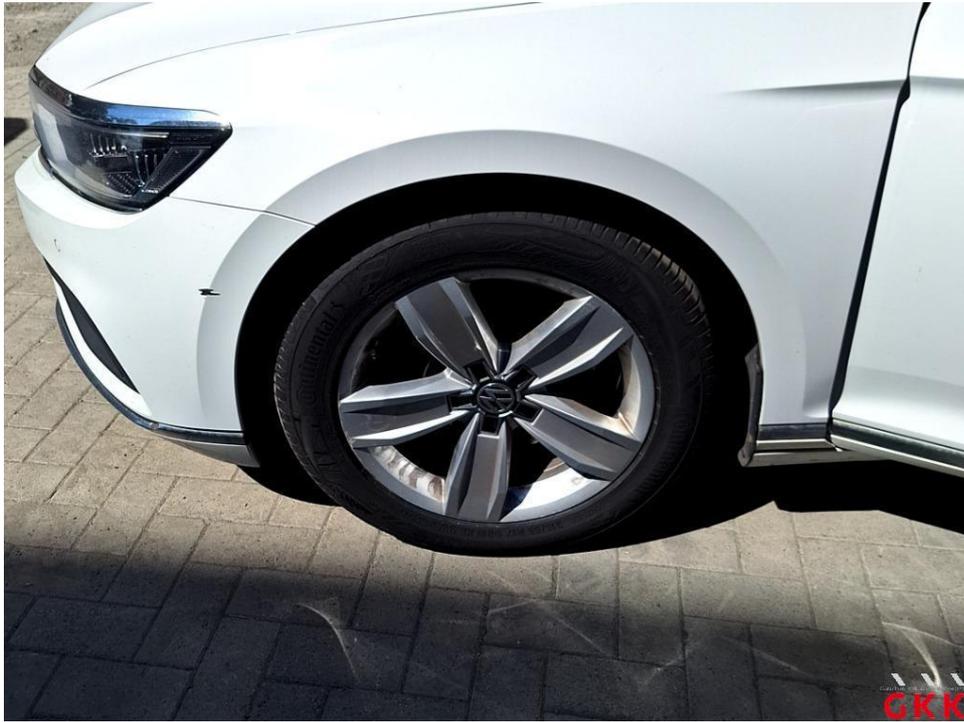
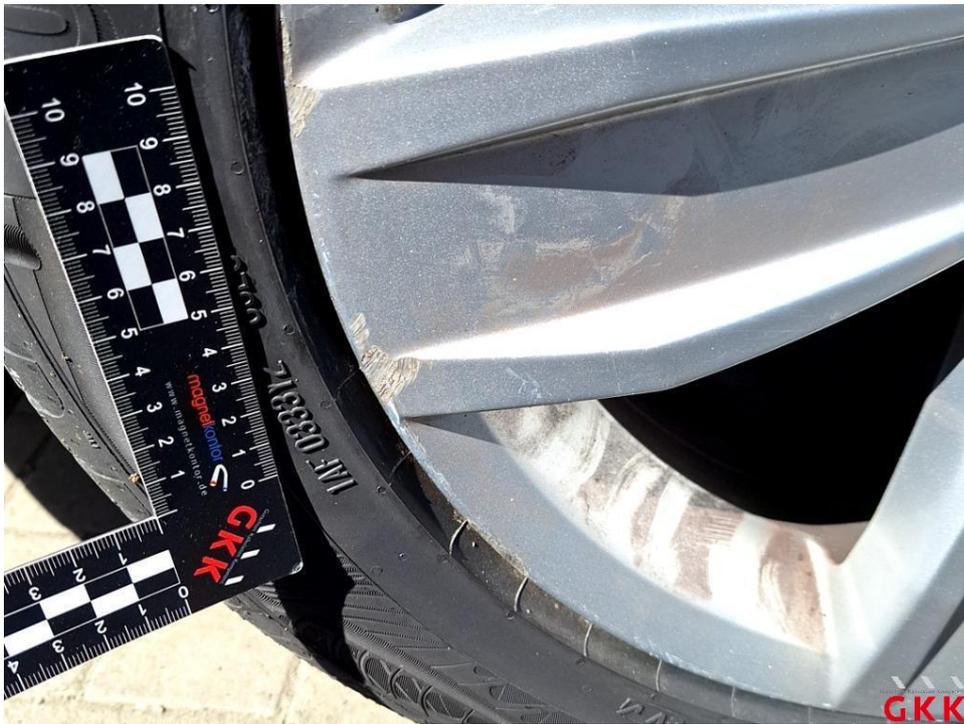
Bild 25 LM-Rad, vorne links, beschädigt, ersetzen

Bild 26 LM-Rad, vorne links, beschädigt, ersetzen

LM-Rad vorne links, beschädigt, ersetzen (Bild 25, Bild 26)

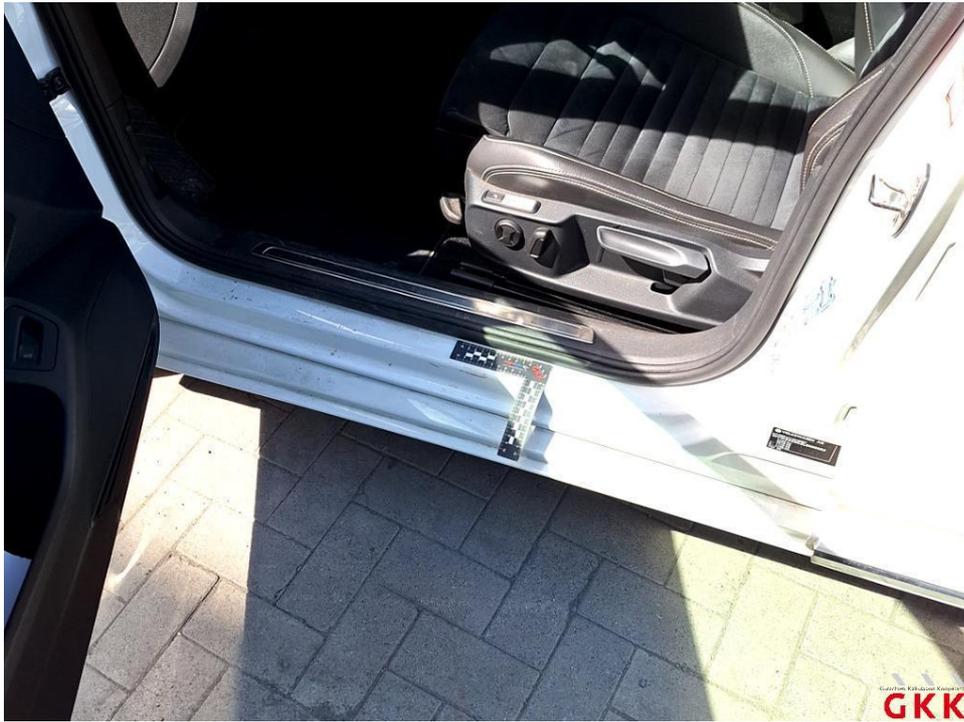
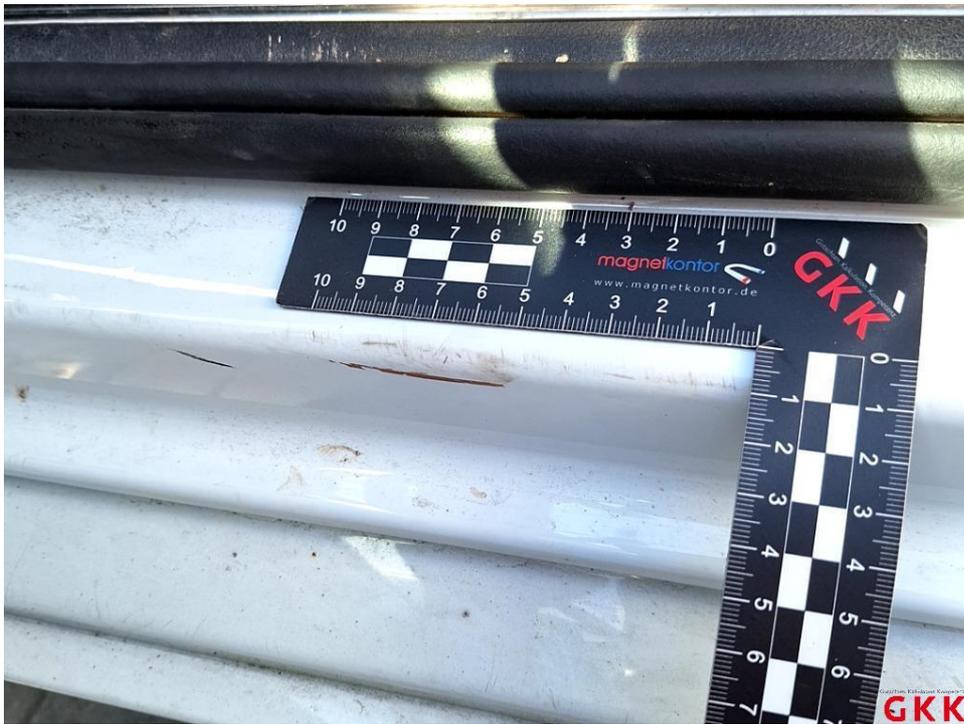
Bild 27 Tür vorne links, Einstieg, verkratzt, Smartrepair

Bild 28 Tür vorne links, Einstieg, verkratzt, Smartrepair

Tür vorne links Einstieg, verkratzt, Smartrepair (Bild 27, Bild 28)

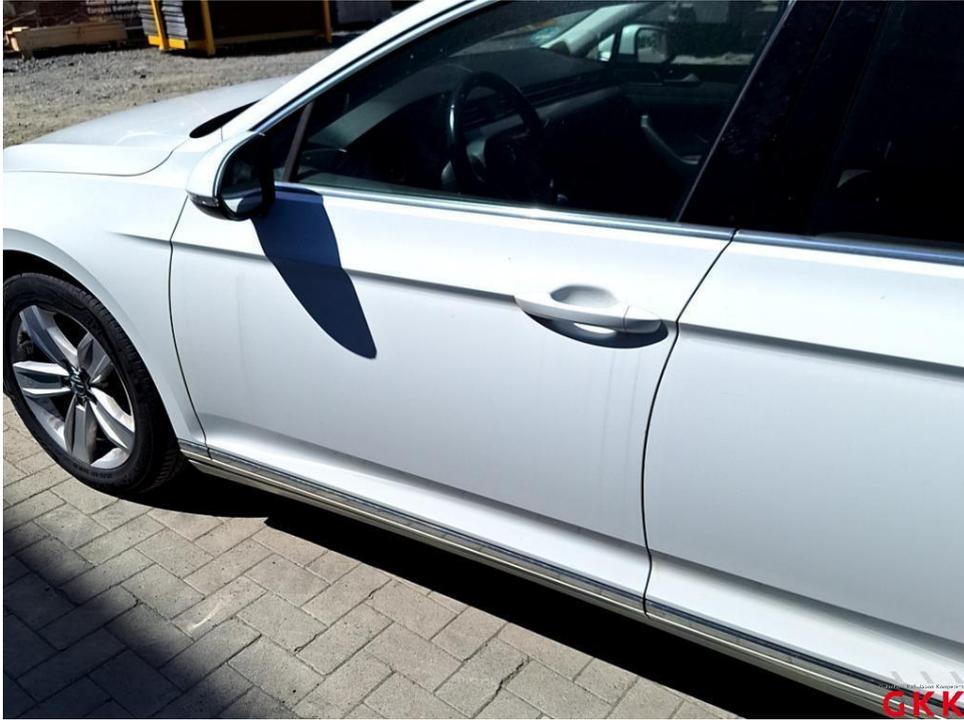
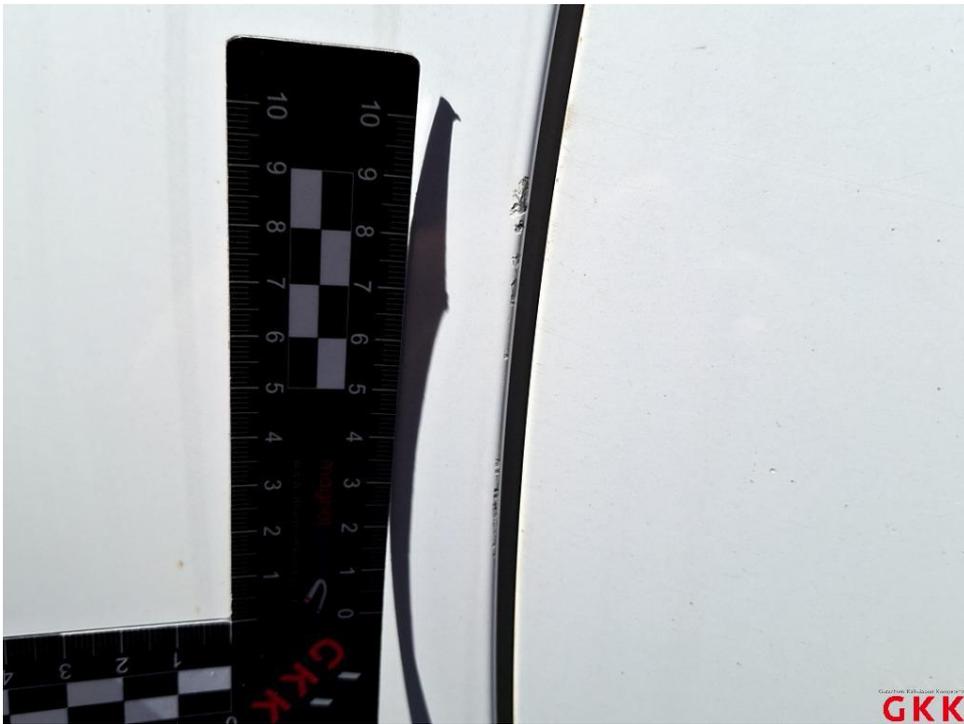
Bild 29 Tür vorne links, Kante, verkratzt, auslegen, schleifen, polieren

Bild 30 Tür vorne links, Kante, verkratzt, auslegen, schleifen, polieren

Tür vorne links Kante, verkratzt, auslegen, schleifen, polieren (Bild 29, Bild 30)
